# Bunes alle 1B

Leilighet  
Seksjonert flermannsbolig

# Tilstandsrapport

Befaringsdato: 15.12.2025

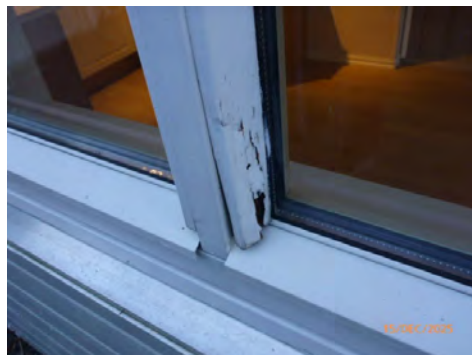
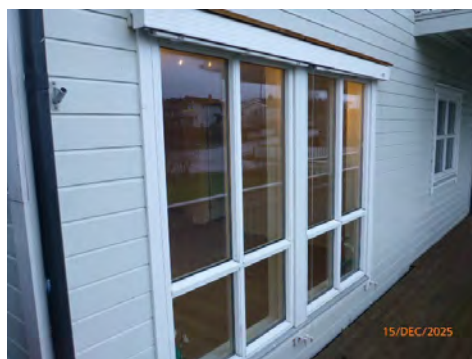
### TG 2 Vinduer

Flere vinduer har råteskader på vinduslister.  
Det er ikke heldekkende beslag på vannbord over vinduene.

Vinduslister med råteskader bør skiftes for å hindre videre forringelse og redusere risiko for fuktinntrengning i konstruksjonen. Vinduene er ikke samlet vurdert til TG 3, siden forholdet enkelt kan repareres.

Vannbord over vinduer uten heldekkende beslag bør utbedres eller vedlikeholdes jevnlig for å unngå fuktskader.

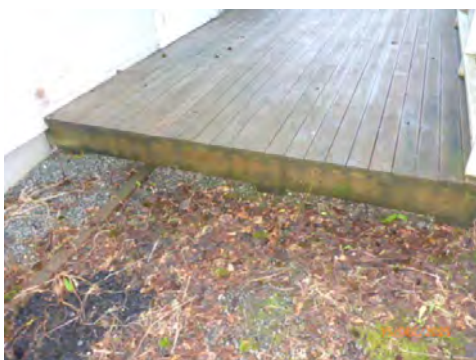
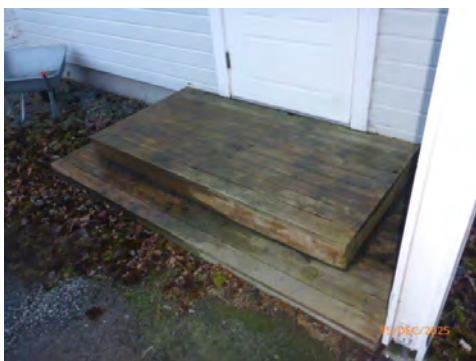
## TG 2 Andre utvendige forhold

For tilstandsanalyse av sameiet er dette et eget oppdrag.

For å lukke avviket i henhold til NS 3600:2018 bør det utarbeides en tilstandsanalyserapport eller vedlikeholdsplan for fellesdeler i bygget.

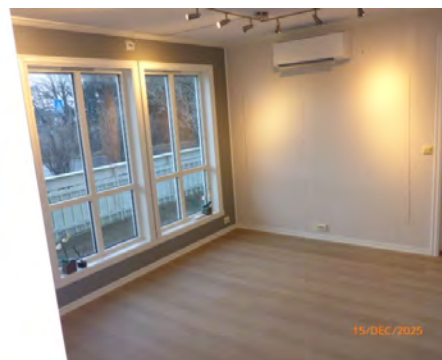
### TG 2 Overflater - 2

Soverommet har gulvbelegg fra byggeår. Veggene har malte plater fra byggeår.

Dersom tiltak ikke gjennomføres, kan videre slitasje og skader oppstå, noe som kan redusere både estetisk og funksjonell verdi.

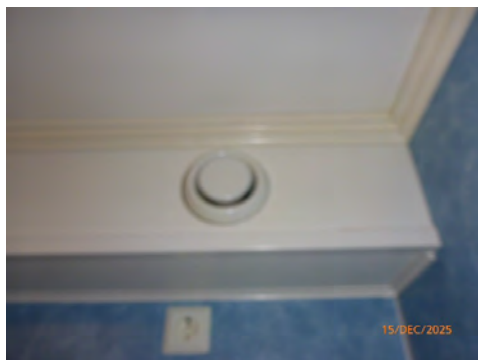
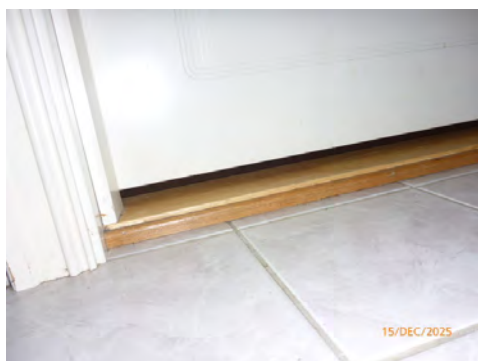
## TG 1 Ventilasjon

Det er balansert ventilasjon med avtrekk og god luftespalte under dør.

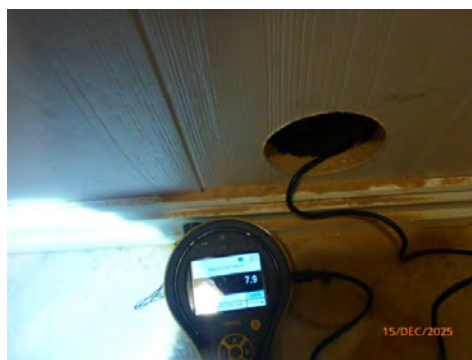
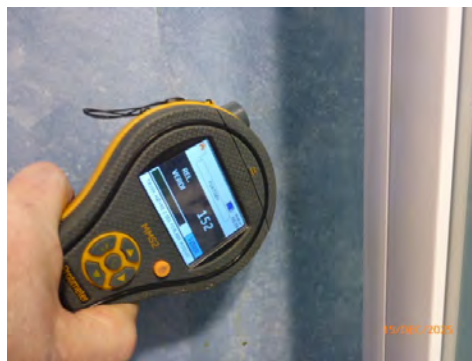
## TG 0 Tilliggende konstruksjoner våtrom

Hulltaking er foretatt uten å påvise unormale forhold. Hulltaking er foretatt fra teknisk rom mot dusjkabinettet Fuktkvotemåling (vekt%) i konstruksjonen ble målt til 7,9%, dette er tørt. Ved fuktsøk på veggplater ved dusjkabinett, er det ikke registrert forskjeller i ledeevne som kan indikere fukt fra bruk i vegg.

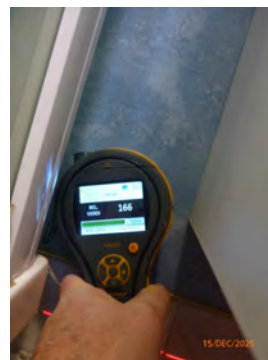
## TG 2 Overflater og innredning

Kjøkkenet har innredning med profilerte, folierte fronter. Benkeplaten er av laminat.

Vask i benkeplaten, avsatt plass for vaskemaskin og plass for komfyr. Ved fuktsøk med Protimeter MMS 2 ble det ikke registrert forskjeller i verdier som kan indikere mulighet for bakenforliggende fukt i risikoutsatte områder på kjøkkenet.

- Det er påvist skader på overflater/kjøkkeninnredning utover normal slitasjegrad.

Manglende sprutplater og løs folie kan føre til økt risiko for fuktskader og redusert levetid på innredningen.

Skadede skapdører bør skiftes for å hindre videre forringelse og opprettholde funksjon og estetikk.

Det bør monteres sprutplater på veggen bak komfyrplassen for å beskytte mot fuktskader og lettere renhold.

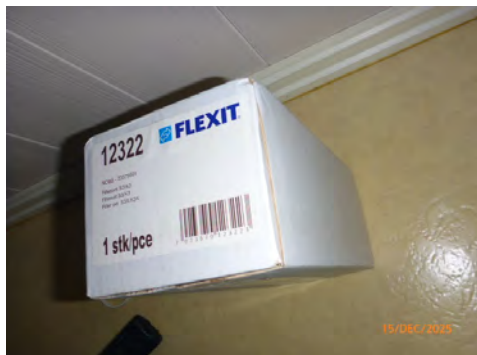
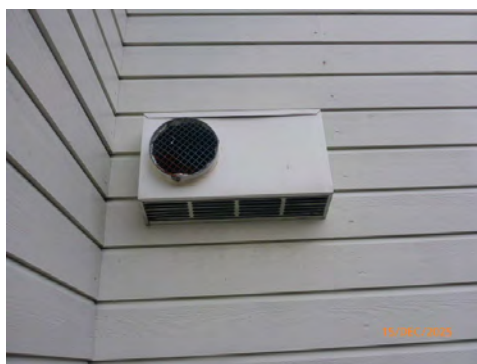
Boligen har balansert ventilasjon. Aggregatet er plassert i bod/teknisk rom. Eier opplyser at filter er byttet hvert år, og det finnes også ekstra filter i boden. Alt teknisk utstyr vil alltid være forbundet med stor usikkerhet og betydelige levetidsvariasjoner utover fabrikkgarantier. Anlegget er 22 år gammelt.

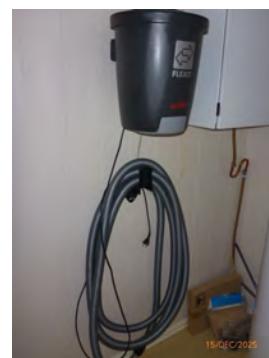
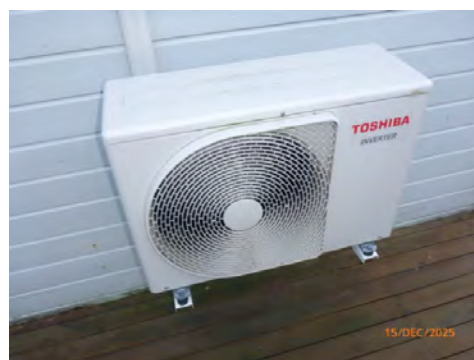
## TG 1 Andre installasjoner

Det er montert sentralstøvsuger fra byggeår. Det er montert luft-til-luft varmepumpe, eier opplyser at denne er fra ca. 2021. Alt teknisk utstyr vil alltid være beheftet med stor usikkerhet og betydelige levetidsvariasjoner utover fabrikkgarantier.

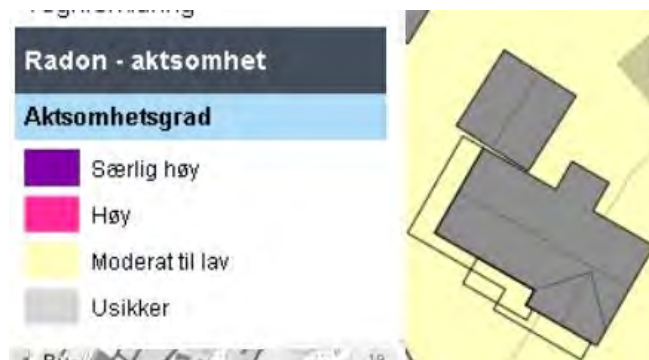
Rekkverk bør monteres ved trinnene for å redusere risikoen for snubling og fallskader, selv om høydeforskjellen er under 50 cm. Manglende rekkverk øker faren for ulykker, spesielt for barn, eldre og personer med nedsatt bevegelighet.

- Rekkverk for utvendige trapper må monteres for å lukke avviket.
- Det bør gjennomføres radonmålinger.

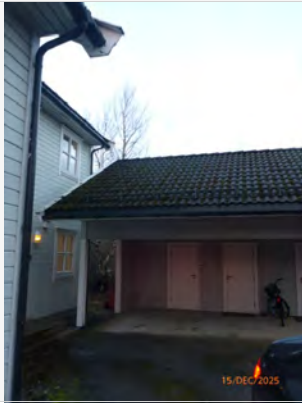
Det kommer fukt inn i boden mot det støpte dekke.

Bygget har etterslep på løpende vedlikehold, det vises til sameie for ytterligere informasjon.
