## **SALGSOPPGAVE**

**Blomåsen 18**

**5337 Rong**

# Tilstandsrapport

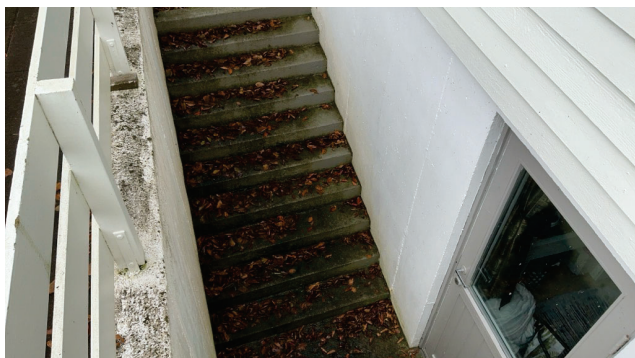
Rekkverk bør monteres for å utbedre avviket. Manglende rekkverk medfører økt risiko for fall og personskade ved bruk av trappen.

Kostnadsestimat: Under 10 000

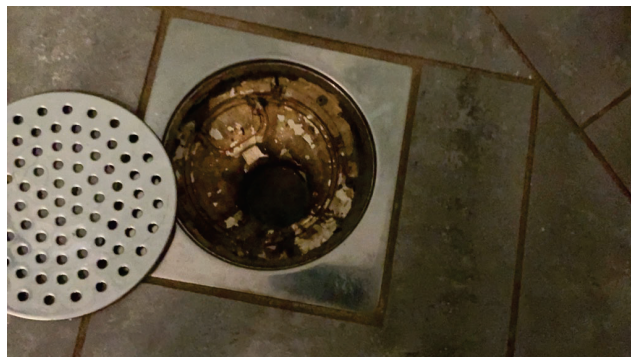
- Mer enn halvparten av forventet brukstid er passert på slukløsningen.

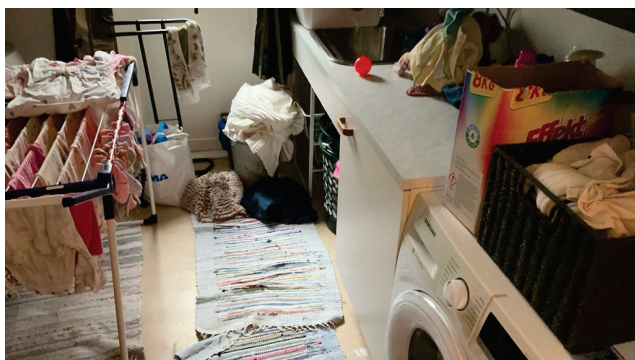
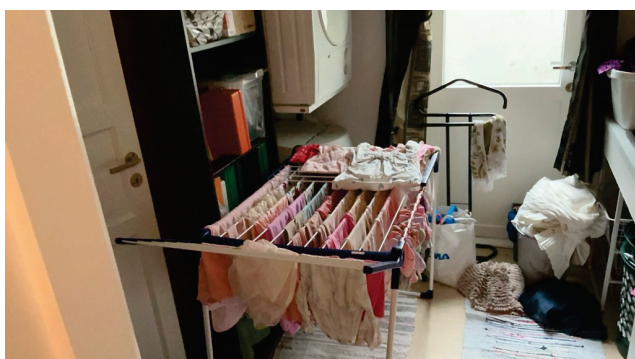
Dersom tiltak ikke gjennomføres, er det økt risiko for fuktskader, lekkasjer og følgeskader på bygningskonstruksjonen.

**Kostnadsestimat: 50 000 - 100 000**

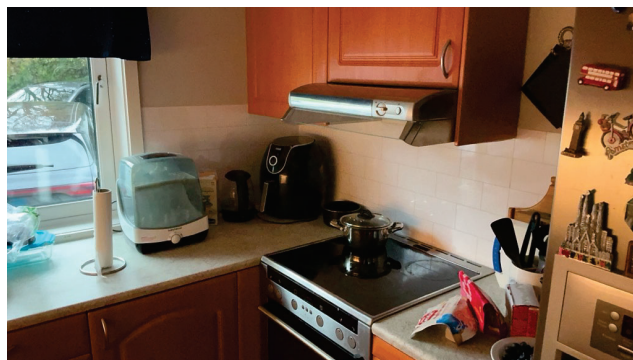
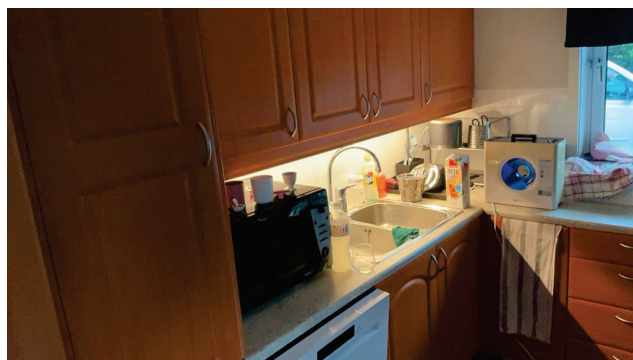
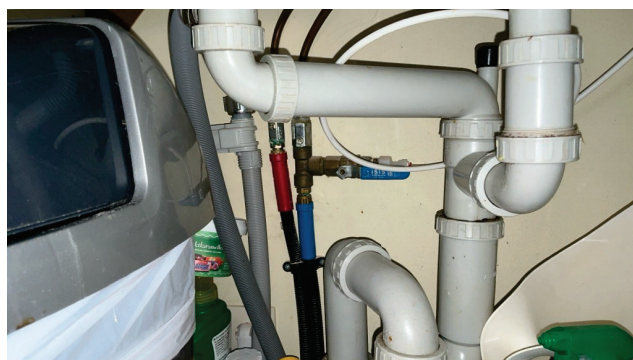
### ! TG 1 Overflater og innredning

Kjøkkenet har innredning med glatte fronter. Benkeplaten er av laminat.  
Det er oppvaskmaskin.  
Kitchen board plater mellom skap

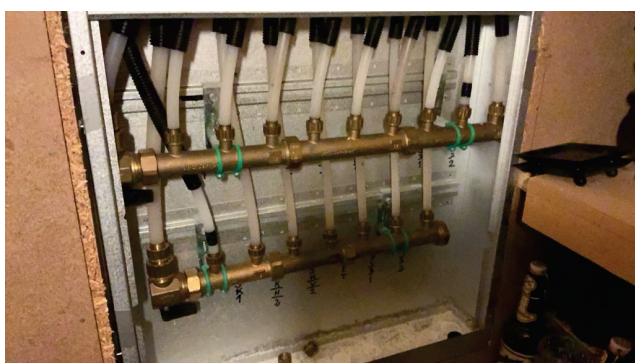
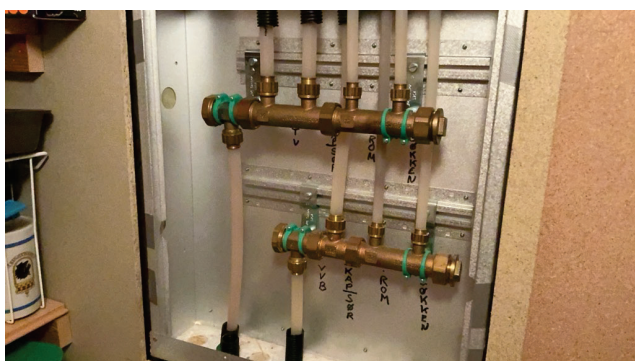
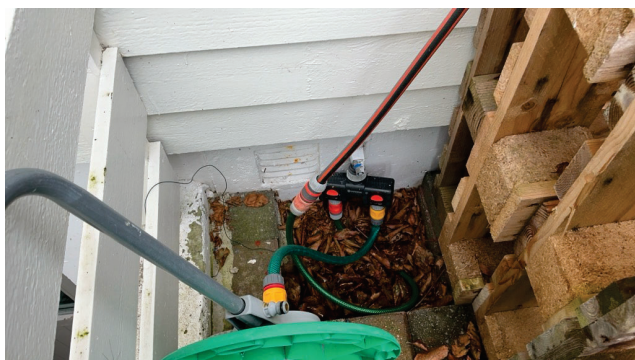
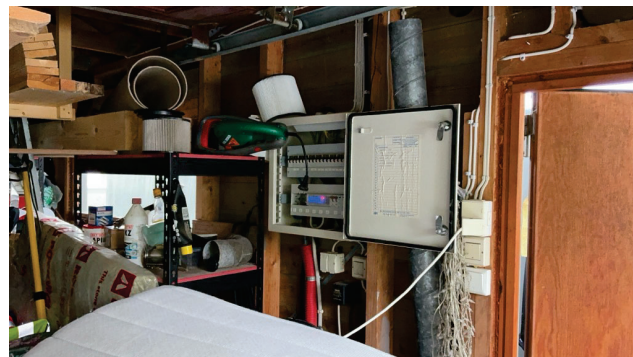
### ! TG 1 Vannledninger

Vannrør hovedsakelig utført i plast med rør-i-rør system. Enkelte synlige kobberør i vaskerommet.  
Avløpsrør i plast.

el skap i garasje

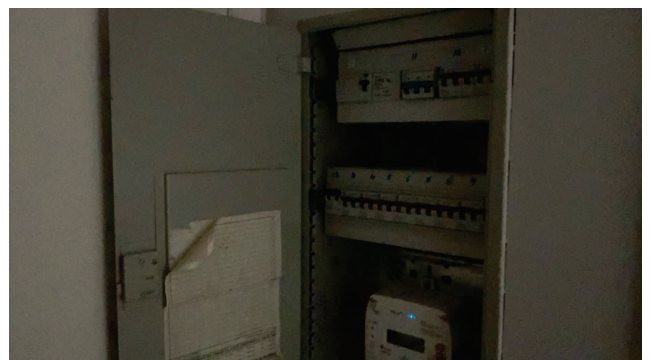
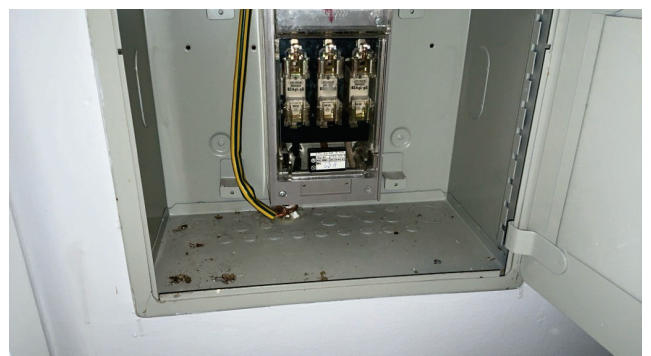
### Generell kommentar

El. anlegg med vanlig bra standard. Elektriske anlegg anbefales kontrolleres hvert 5. år.

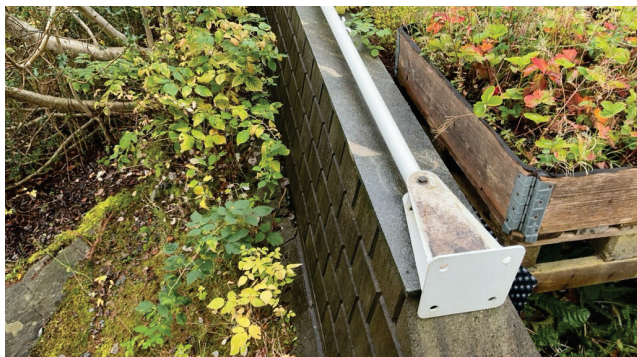
## ! TG 0 Terrengforhold

Treng er stort sett flat, skrånende pånedside.
