**Leilighet beliggende på Fagernesskrenten, ca. 3 km fra Narvik sentrum.**

**Adresse:** Fagernesskrenten 40, 8514 Narvik

# Tilstandsrapport

## BOLIGBYGG MED FLERE BOENHETER

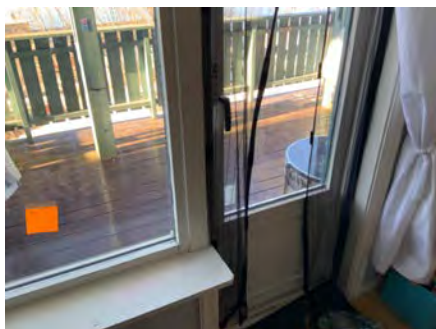
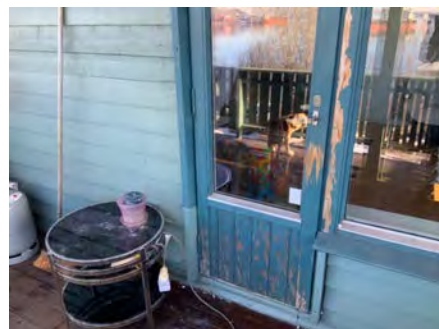
- Det er påvist avvik rundt innsettingsdetaljer.
- Karmene i dører er værslitte utvendig og det er sprekker i trevirket.

- Det må påregnes noe vedlikehold og at enkelte dører må skiftes ut.

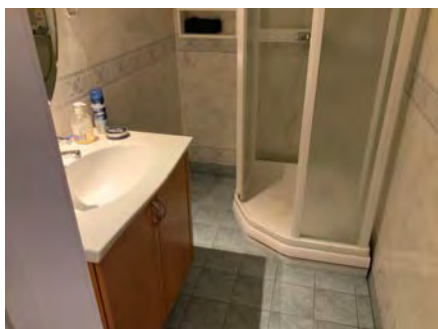
På grunn av konstruksjonenes alder må det forventes generell oppgradering av våtrommets tettesjikt/membran for at våtrommet skal tåle en normal bruk etter dagens krav (tett våtsone). Risikokonstruksjoner som baderomsbelegg, våtromstapet, sluk og rør kan ikke dokumenteres å ha restkapasitet/resterende teknisk levetid. Egenskaper og kvaliteter kan være betydelig forringet/ redusert pga. alder.

Våtrommet må totalrenoveres for å unngå fremtidige fuktskader. Alle forhold med tettesjikt, våtsone, sluk m.m. bør dokumenteres.
