# SALGSOPPGAVE

**VESTERBEKKMOEN 54**

**8672 ELSFJORD**

# Sammendrag av boligens tilstand

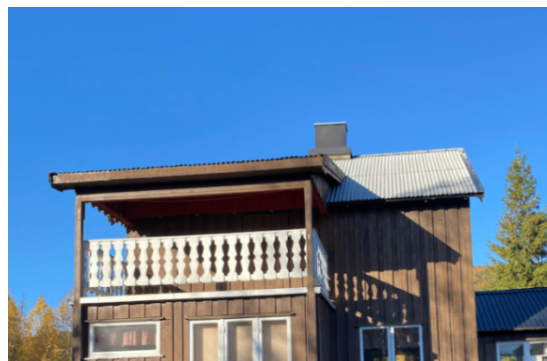
Tidspunkt for utskiftning av takteking og undertak nærmer seg. Overvåk tilstanden jevnlig for å oppdage eventuelle lekkasjer eller skader tidlig.

Konsekvensen av eldet takteking og undertak er økt risiko for vannlekkasjer, som kan føre til fuktskader i takkonstruksjonen og omkringliggende bygningsdeler.

Tak sett fra øst.

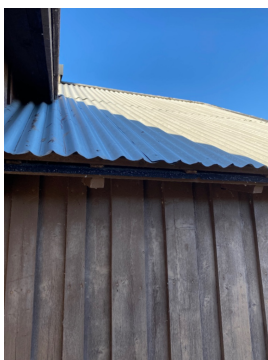
Manglende takrenner og nedløp kan føre til fuktskader på fasade og grunnmur, samt økt risiko for vanninntrenging i bygningskonstruksjonen.

Takrenner, beslag og nedløpsrør mangler.

- Stigetrinn for feier må monteres.
- Det må monteres snøfangere for å oppfylle byggeårets krav.
- Det må foretas tiltak for å lukke avviket.
- Det bør lages system for bortledning av vann fra taknedløp ved grunnmur.
- Det er ikke krav om utbedring av snøfangere opp til dagens krav.

Det bør monteres snøfangere på taket, spesielt der det er fare for at snø kan rase ned mot atkomstområder, for å redusere risikoen for personskade og materielle skader.

Godkjent takstige eller feieplata bør monteres for å sikre sikker adkomst til pipe for tilsyn og feiling, i henhold til gjeldende forskrifter. Manglende adkomst kan føre til at nødvendig tilsyn og vedlikehold ikke blir utført, noe som øker risikoen for brann og andre skader.

Bue på pipehatt bør monteres slik at vann ikke renner ned i skorstein.

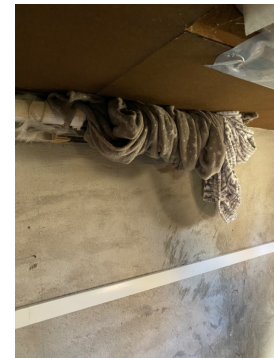
Isolering rundt vannrør, kjeller.

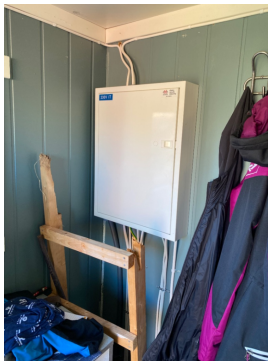
PR-kabler under sikringsskap ligger utsatt til og er ikke beskyttet mot mekaniske påkjenninger.

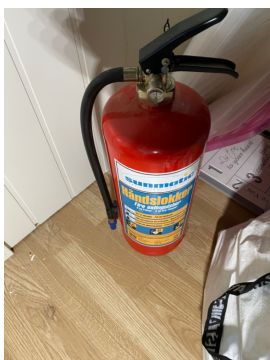
Brannslukkerapparat er eldre enn 10 år.
