# SALGSOPPGAVE

**ANDREAS NILSSKOGS VEG 1**  
**8664 MOSJØEN**  
**Markedsverdi: Kr. 1 000 000,-**

# Tilstandsrapport

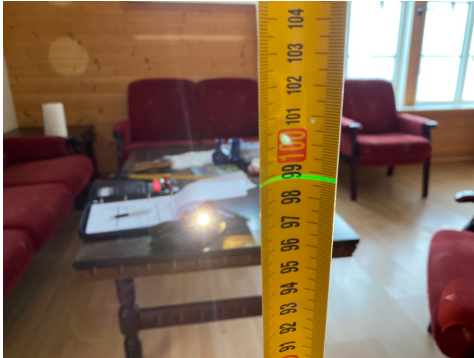
Måling av høydeforskjell, stue.

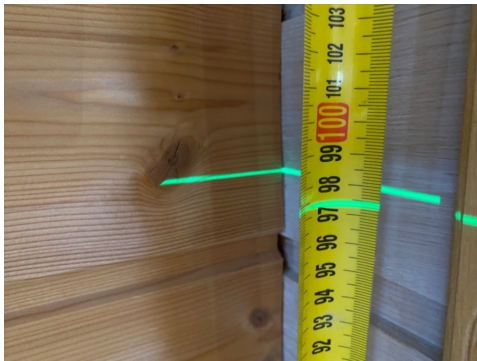
Måling av høydeforskjell, stue.

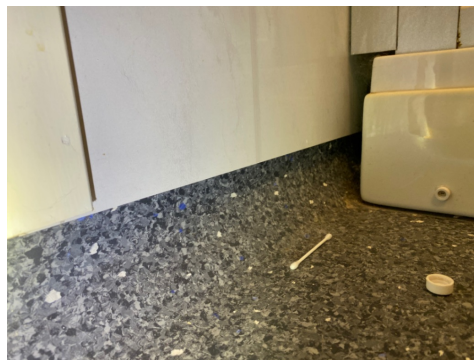
-For våtrom på ca. 4 m<sup>2</sup> regnes hele rommet som våtzone. Det er lysåpning/døråpning mot gangen og vindu som ikke er fuktsikret. Våtromsplater mangler alulist/tetting i nedkant. Det mangler tetting rundt rørgjennomføringer i vegg, og det er merker i taket etter stråleovn.

Vindu og dør er plassert i våtsonen.

- Dersom våtromsplatene ikke er montert fagmessig, kan dette medføre utettheter som øker risikoen for fuktinntrengning bak platene. Over tid kan dette føre til oppfukning av tilstøtende konstruksjoner, noe som kan resultere i råteskader, muggvekst og eventuelle lekkasjer.
- Det bør vurderes annen løsning i våtsonen med tanke på plassering av vinduer eller dører.
- Det må gjøres tiltak for å lukke avviket.

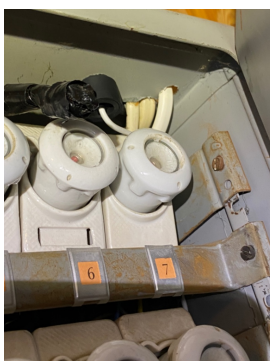
Manglende tetting rundt kabler i el.skap.

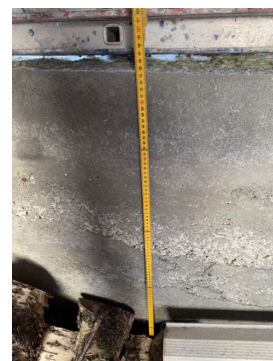
Ved høyde på over 0,5 meter over bakkenivå, skal det være montert rekkverk for å kunne forhindre fallulykker.

Det bør monteres rekkverk eller annen egnet sikring på forstøtningsmuren for å oppfylle dagens sikkerhetskrav og forhindre fallulykker. Manglende sikring utgjør en betydelig sikkerhetsrisiko, spesielt for barn og personer med nedsatt bevegelighet.

**Kostnadsestimat: 20 000 - 100 000**
