# Tilstandsrapport

Borettslagsleilighet (i blokk)

Hetlevikåsen 53, 5173 LODDEFJORD

Befaringsdato: 13.01.2026

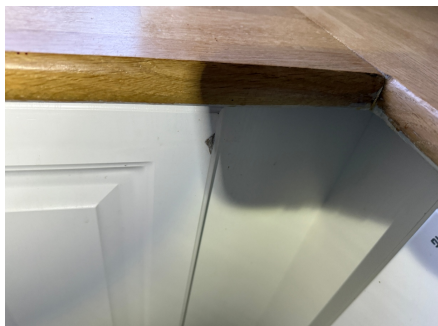
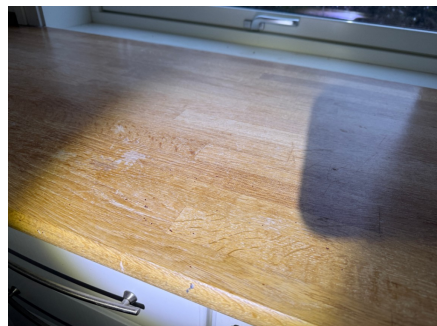
## 4. ETASJE > KJØKKEN (6,3 M<sup>2</sup>)

- Andre tiltak:
- Avvik er av visuell betydning. Innredning skiftes etter ønske/behov.
