Tilstandsrapport

Tomannsbolig

Kvernhusveien 29 A, 5164 LAKSEVÅG

Rapportdato: 01.02.2025

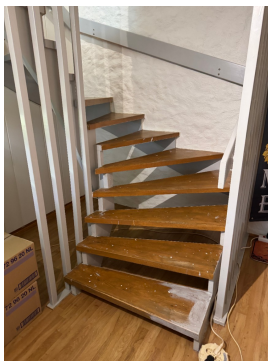
- Det er ikke krav om utbedring av åpninger opp til dagens krav.
- Åpninger er såpass store at det ut ifra sikkerhetsmessige forhold anbefales å lage mindre åpninger.
- Det må foretas tiltak for å lukke avviket.

Trappetrinn må behandles eller slipes

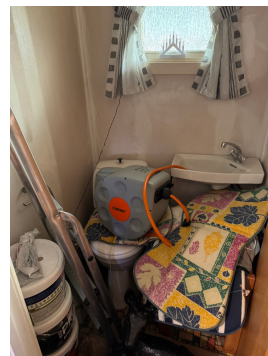
- Mekanisk avtrekk bør etableres på toalettrom.
- Det bør etableres tilfredsstillende tilluft til toalettrom, f.eks. luftespalte ved dør e.l.

Kostnadsestimat: 10 000 - 50 000

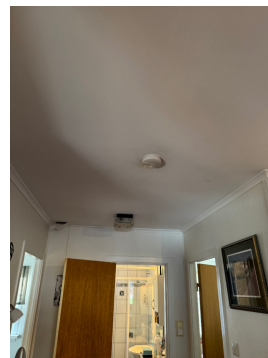
1. Er det mangler for brannslukningsutstyr i boligen iht. forskriftskrav på søknadstidspunktet, men minst Byggeforskrift 1985?
Ja
2. Er det skader på brannslukkingsutstyr eller er apparatet eldre enn 10 år?
Ja
3. Er det mangler på røykvarsler i boligen iht. forskriftskrav på søknadstidspunktet, men minst Byggeforskrift 1985?
Nei
4. Er det skader på røykvarsler?
Nei

Kostnadsestimat: Under 10 000
