# SALGSOPPGAVE

**ANDREAS NILSSKOGS VEG 1**  
**8664 MOSJØEN**  
**Markedsverdi: Kr. 1 000 000,-**

**Matrikelnr.:** Gnr. 189, Bnr. 21

# Tilstandsrapport

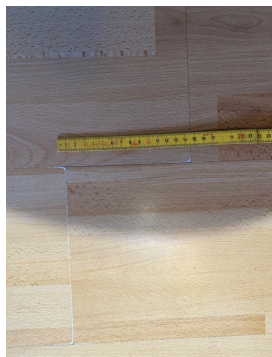
Laminatgulvet på stuen er ikke montert i henhold til leggeanvisning, da skjøtene er plassert for nær hverandre.

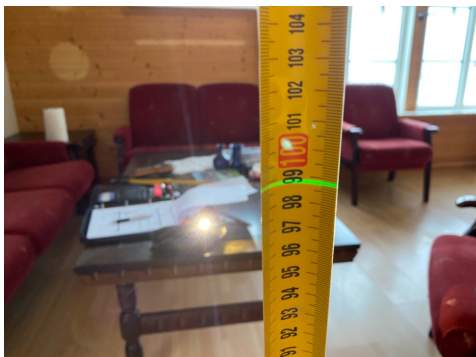
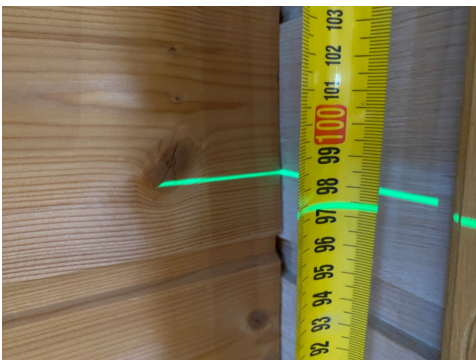
Måling av høydeforskjell, stue.

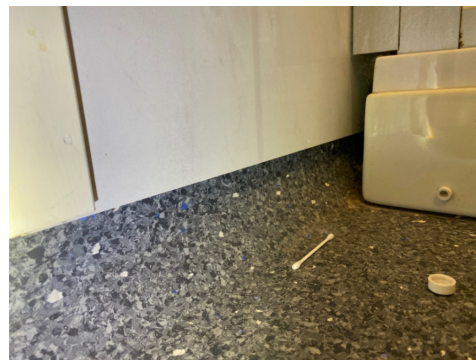
-For våtrom på ca. 4 m<sup>2</sup> regnes hele rommet som våtzone. Det er lysåpning/døråpning mot gangen og vindu som ikke er fuktsikret. Våtromsplater mangler alulist/tetting i nedkant. Det mangler tetting rundt rørgjennomføringer i vegg, og det er merker i taket etter stråleovn.

Manglende alulist/tetting i nedkant av plater.

- Dersom våtromsplatene ikke er montert fagmessig, kan dette medføre utettheter som øker risikoen for fuktinntrengning bak platene. Over tid kan dette føre til oppfukning av tilstøtende konstruksjoner, noe som kan resultere i råteskader, muggvekst og eventuelle lekkasjer.
- Det bør vurderes annen løsning i våtsonen med tanke på plassering av vinduer eller dører.
- Det må gjøres tiltak for å lukke avviket.

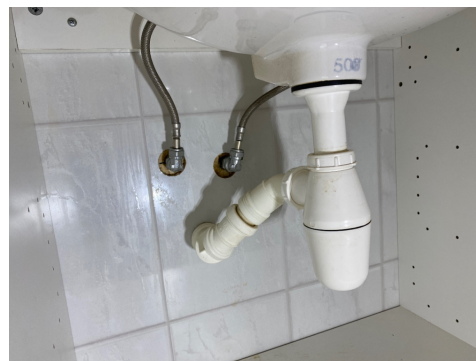
Manglende tetting i vegg rundt rørgjennomføringer.

Rørgjennomføringer i vegg må tettes for å hindre fuktinntrengning.

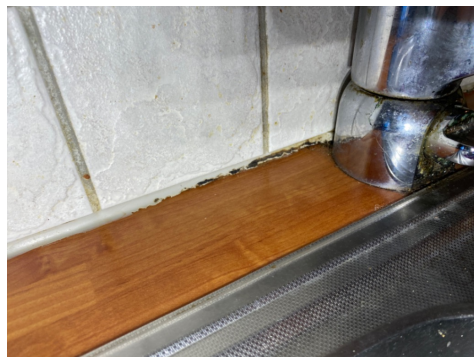
Svertesopp mellom benkeplate og vegg

- Overflater må rengjøres, for å fjerne svertesopp.

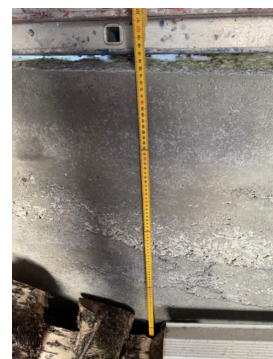
Ved høyde på over 0,5 meter over bakkenivå, skal det være montert rekkverk for å kunne forhindre fallulykker.

Det bør monteres rekkverk eller annen egnet sikring på forstøtningsmuren for å oppfylle dagens sikkerhetskrav og forhindre fallulykker. Manglende sikring utgjør en betydelig sikkerhetsrisiko, spesielt for barn og personer med nedsatt bevegelighet.
