# SEKSJONSLEILIGHET I SVOLVÆR

| <b>ADRESSE:</b> | Skipperveien 7, 8300 Svolvær |

**TILSTANDSRAPPORT:**

# Tilstandsrapport

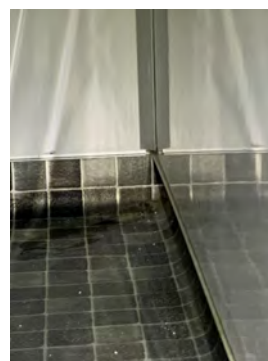
Ikke fuge mellom list og baderomsplater. Utett hjørnelist
