# Rapport fra miljøkartlegging

## Innlandet skole

Oppdragsgiver: Hadsel kommune  
Dato: 15.05.2023

HRP AS, videre kalt HRP, er engasjert av Hadsel kommune v/ Øyvind Stensø Skjørholm for å utarbeide en rapport fra miljøkartlegging for Innlandet skole i forbindelse med forestående riving/rehabilitering.

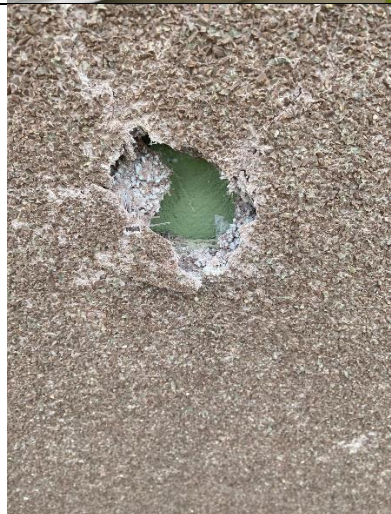
| Prøvebilde | Informasjon/resultat | Resultat |
|---|---|---|
| | Prøve: P49 fasadeplate<br>gymsal rød<br>Rom: Fasade gymsalbygning<br>Analyseparameter: Asbest<br>Materialtype: Fasadeplate | Ikke påvist asbest. |

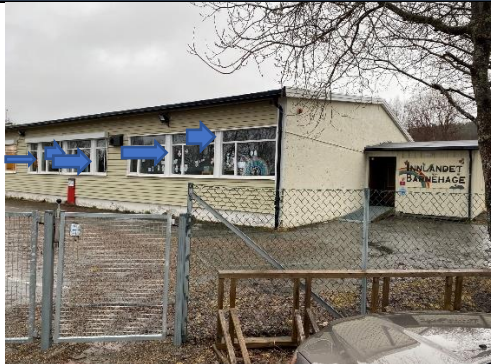
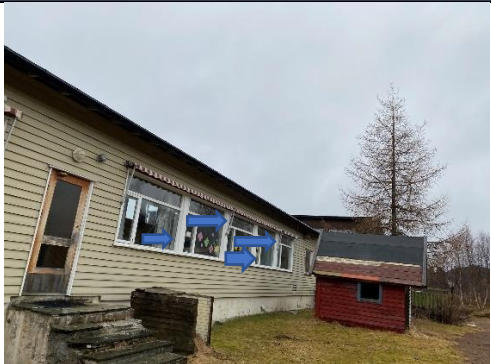
| Observasjonsbilde og informasjon | |
|---|---|
| Plassering: Fasade undervisningsfløy<br>Materialtype: Plater mellom vinduer | |

Bildene under viser eksempler på hvor de asbestholdige fasadeplatene er.

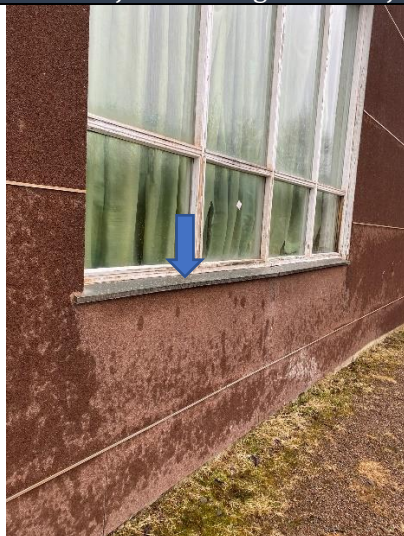
Plassering: Fasade gymsalfløy  
Materialtype: Vindusbrett

Vindusbrettene på gymsalfløya kan være asbestholdige. Disse var for harde til å ta prøve av. De er derfor klassifisert som asbestholdige.

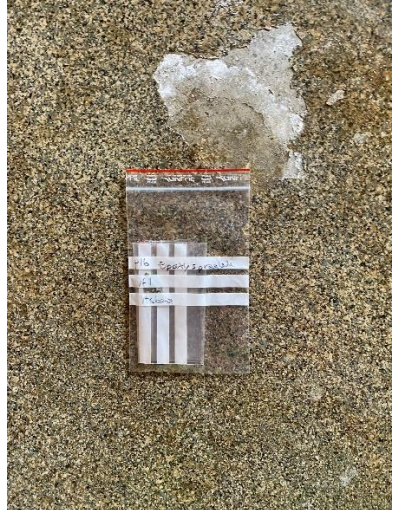
Det ble tatt prøve av epoxy gulv, P16, i vindfang. Analyseresultatet viser at det ikke er påvist asbest i prøven.

| Prøvebilde | Informasjon/resultat | Resultat |
|---|---|---|
| | <p>Prøve: P16 epoxy spraglete</p> <p>Rom: Vindfang 1</p> <p>Analyseparameter: Asbest</p> <p>Materialtype: Epoxy</p> <p>Kommentar: Analysert for PCB7 og tungmetaller i P15</p> | Ikke påvist asbest. |

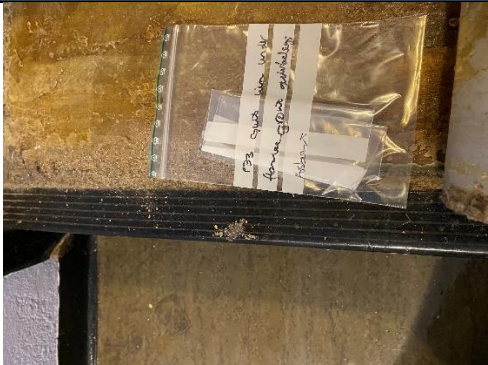
| Prøvebilde | Informasjon/resultat | Resultat |
|---|---|---|
| | Prøve: P33 gult lim under flaskegrønt vinylbelegg (P30 og P31)<br>Rom: Korridor 2, trapp ned til fyrrom<br>Analyseparameter: Asbest (PCB7 i P32)<br>Materialtype: Lim | Ikke påvist asbest. |

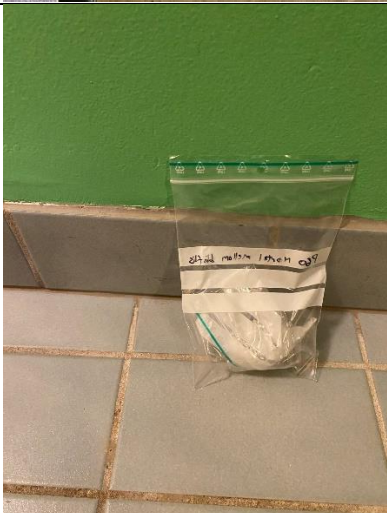
| Prøvebilde | Informasjon/resultat | Resultat |
|---|---|---|
| | Prøve: P60 mørtel mellom blå flis<br>Rom: Dusj jenter<br>Analyseparameter: Asbest, PCB7<br>Materialtype: Mørtel | Ikke påvist asbest<br>Ikke detektert PCB7 |

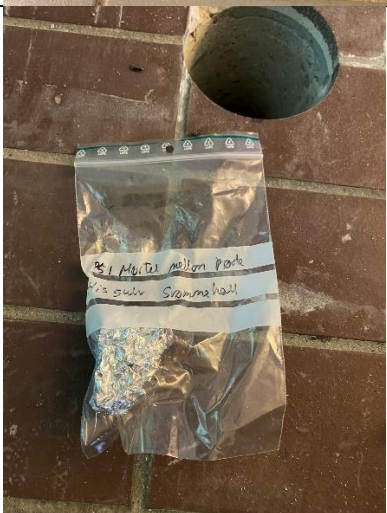
| Prøvebilde | Informasjon/resultat | Resultat |
|---|---|---|
| | Prøve: P51 mørtel mellom røde flis<br>Rom: Svømmehall<br>Analyseparameter: Asbest, PCB7<br>Materialtype: Mørtel | Ikke påvist asbest<br>Ikke detektert PCB7 |

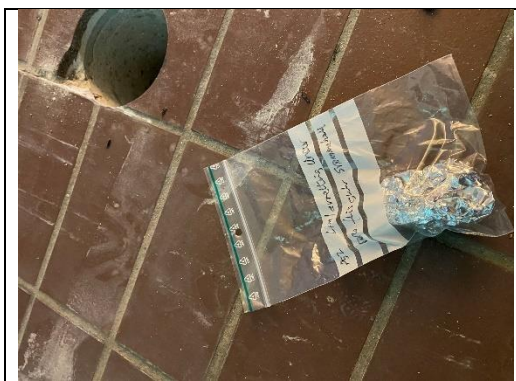
| | <p>Prøve: P52, lim/avretting under røde flis gulv svømmehall<br/>Rom: Svømmehall<br/>Analyseparameter: Asbest, PCB7<br/>Materialtype: Lim/avretting</p> | <p>Ikke påvist asbest<br/>Ikke detektert PCB7</p> |

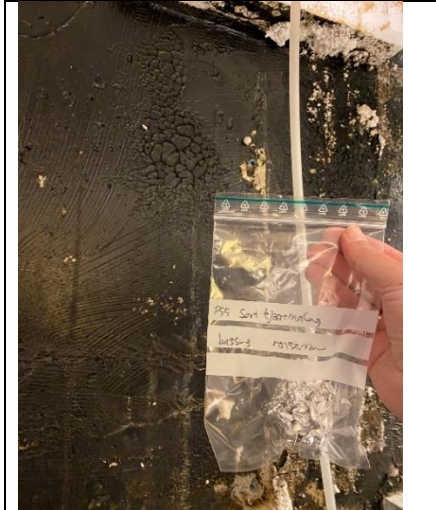
Det ble tatt prøve av sort maling på bassengets underside i renserommet. Analyseresultater viser at prøven inneholder antofylittasbest.

| Prøvebilde | Informasjon/resultat | Resultat |
|---|---|---|
| | <p>Prøve: P55, sort tjæremaling basseng<br/>Rom: Renserom under basseng<br/>Analyseparameter: PCB7, tungmetaller, PAH16, asbest<br/>Materialtype: Maling<br/>Kommentar: Skal saneres som asbestholdig. Må informeres om høy konsentrasjon av olje.</p> | <p>PAH-16: 4,36 mg/kg,<br/>Ikke detektert PCB7,<br/>Sum C10-C40 81 000 mg/kg<br/>Påvist antofylittasbest</p> |

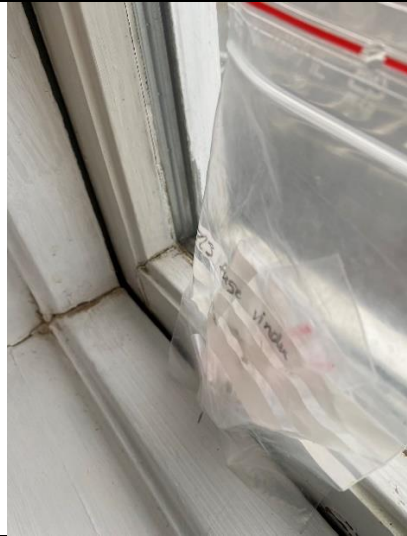
| Prøvebilde | Informasjon/resultat | Resultat |
|---|---|---|
| | Prøve: P23 vinduskitt<br>Rom: Grupperom 2<br>Analyseparameter: Asbest<br>Materialtype: Vinduskitt<br>Kommentar: Trolig originale vinduer fra det eldste byggetrinnet. | Ikke påvist asbest. |

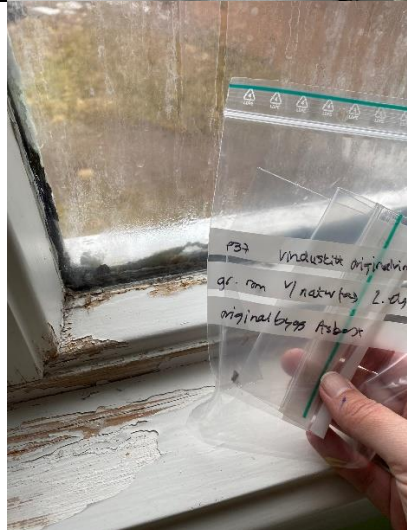
| Prøvebilde | Informasjon/resultat | Resultat |
|---|---|---|
| | Prøve: P37 vinduskitt originalvindu<br>Rom: 2. etg. grupperom ved naturfag. Gammelt undervisningsbygg<br>Analyseparameter: Asbest<br>Materialtype: Vinduskitt<br>Kommentar: Dagens naturfagsrom | Ikke påvist asbest. |

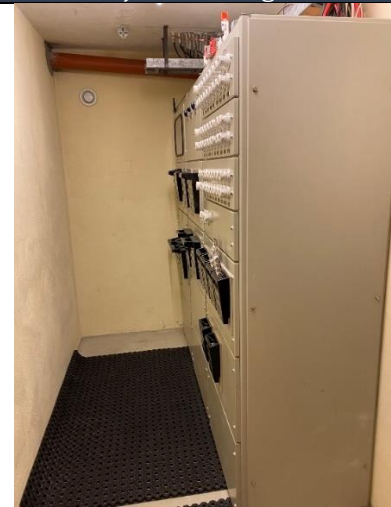
| Observasjonsbilde og informasjon | |
|---|--|
| Plassering: Tavlerom | |

Eldre sikringsskap kan inneholde asbestholdige komponenter og asbestholdige vegger og tak i plassbygde sikringsskap. Det er observert flere eldre sikringsskap, bla. i tavlerom.

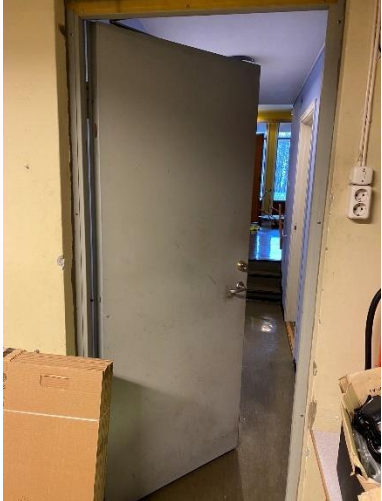
Brannør inn til vent- og fyrrom i den gamle skolebygningen er eldre, og antatt å være asbestholdig.

| Observasjonsbilde og informasjon | |
|---|--|
| <p>Plassering: Vent- og fyrrom<br/>Materialtype: Brannør<br/>Verdi/antall: 1 stk.</p> | |

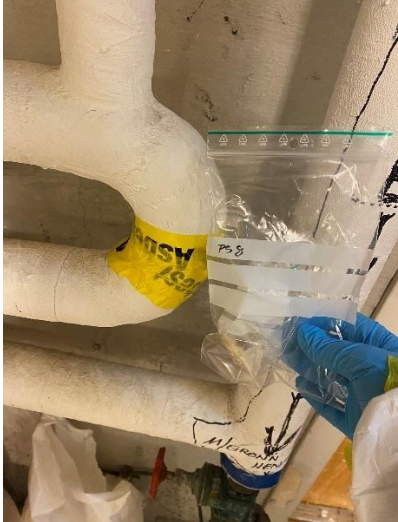
| | <p>Prøve: P58, rørbend 2,<br/>mellomtynt<br/>Rom: Renserom<br/>Analyseparameter: Asbest<br/>Materialtype: Isolert rør</p> | <p>Ikke påvist asbest.</p> |

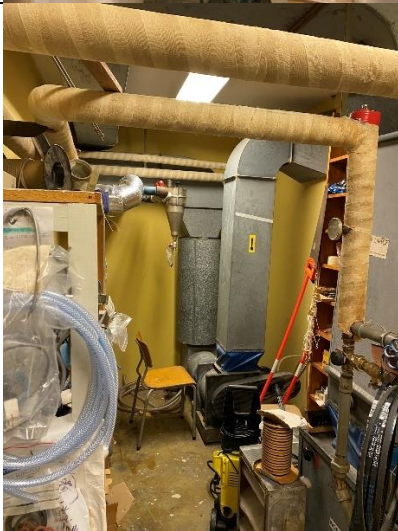
| | <p>Prøve: P59, rørbend 3<br/>Rom: Vent.rom ved siden av<br/>renserom<br/>Analyseparameter: Asbest<br/>Materialtype: Isolert rør</p> | <p>Ikke påvist asbest.</p> |

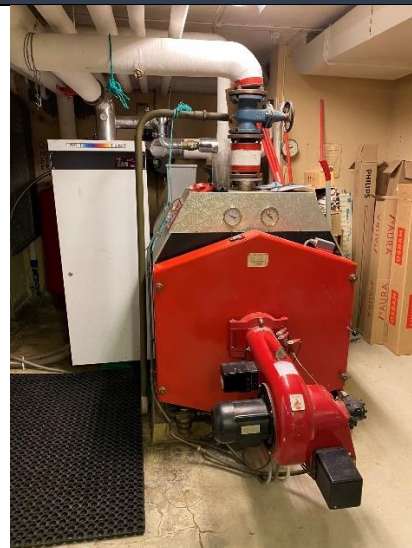
Det står en oljefyr, merket med produksjonsår 1974 i fyrrom. Denne kan inneha asbestholdige pakninger.

Plassering: Fyrrom  
Materialtype: Oljefyrkjel  
Verdi/antall: 1 stk.

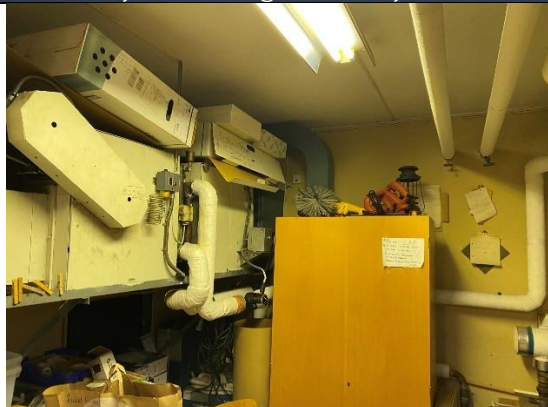
Det er flere eldre ventilasjonsanlegg i bygningen. Et eldre anlegg står i ventilasjons- og fyrrom i den gamle skolebygningen, et i vent.rom ved siden av renserommet under svømmehallen. Et annet står på loftsrom over den nyere undervisningsfløya. To står på loft i tilknytning til gymsal og svømmehallen. Det står også nødstrømsaggregat i tilfluktsrom. Slike eldre ventilasjonsaggregater kan inneholde asbestholdige varmegjenvinnere, fuger og overganger.

Plassering: Vent- og fyrrom, gamle skolebygningen  
Materialtype: Ventilasjonsaggregat  
Verdi/antall: 1 stk.

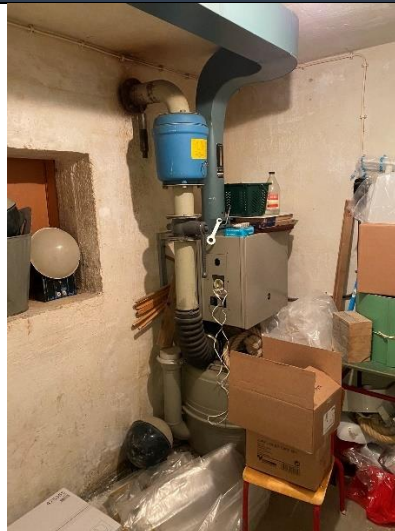
Plassering: Tilfluktsrom, gamle skolebygningen  
Materialtype: Ventilasjonsaggregat  
Verdi/antall: 1 stk.

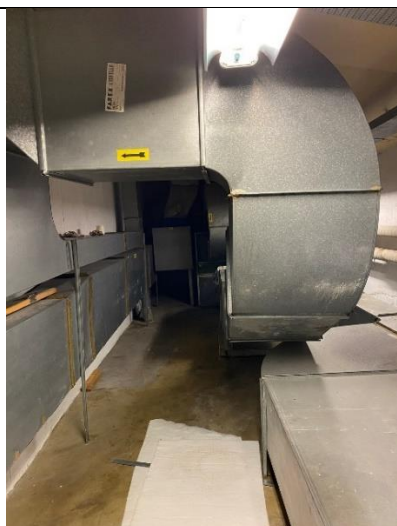
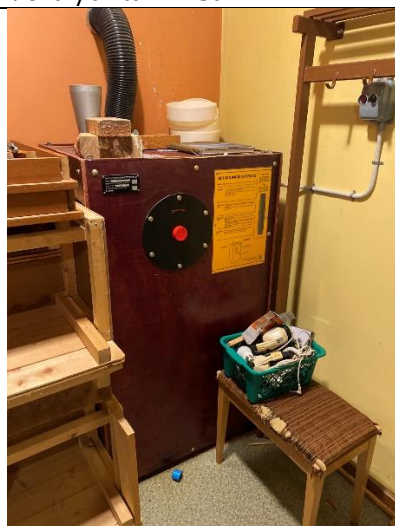
Plassering: Tilfluktsrom, gymsal  
Materialtype: Ventilasjonsaggregat  
Verdi/antall: 1 stk.

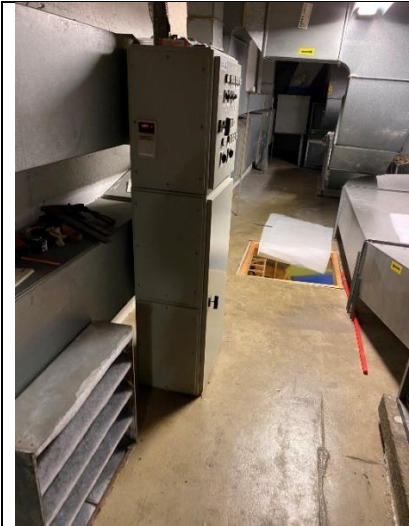
Plassering: Ventilasjonsrom ved gymsal  
Materialtype: Ventilasjonsaggregat  
Verdi/antall: 2 stk.

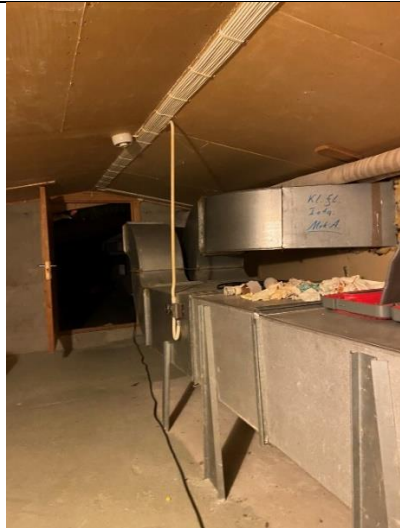
Plassering: Ventilasjonsrom nye  
undervisningsfløy  
Materialtype: Ventilasjonsaggregat  
Verdi/antall: 1 stk.

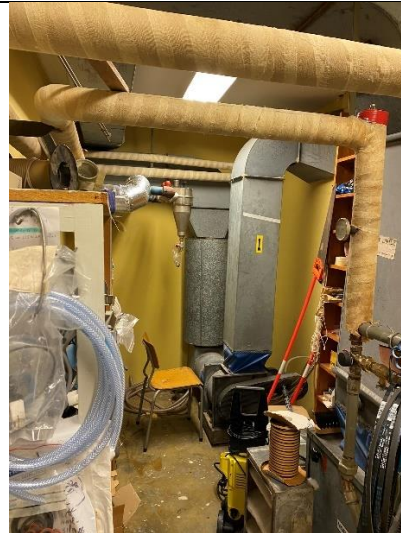
Plassering: Ventilasjonsrom ved renserom  
under svømmehall  
Materialtype: Ventilasjonsaggregat  
Verdi/antall: 1 stk.

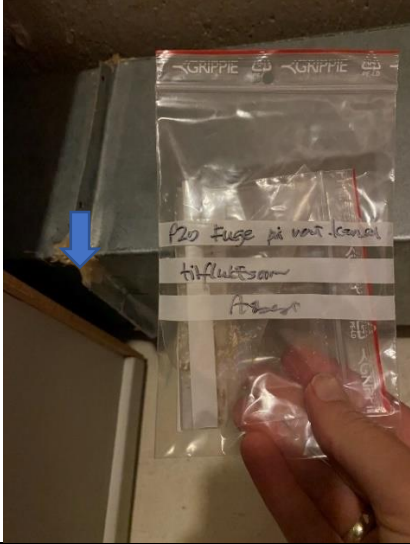
Det ble tatt prøve av fuge på ventilasjonskanal i ventilasjonsrom over undervisning, på fuge på ventilasjonskanal i tilfluktsrommet i den eldre skolebygningen, og fuge på ventilasjonskanal i ventilasjonsrom i tilknytning til gymsal. Analyseresultatene viser at alle de tre prøvetatte fugene på ventilasjonskanaler inneholder asbest. Alle fuger på ventilasjonskanaler i bygningsmassen må saneres som asbestholdige.

| | <p>Prøve: P20, Fuge på ventilasjonskanal<br/>Rom: Tilfluktsrom<br/>Analyseparameter: Asbest<br/>Materialtype: Fuge</p> | <p>Påvist krysotilasbest</p> |

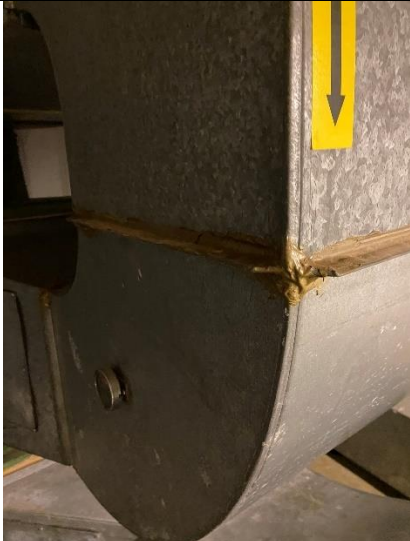
| | <p>Prøve: P40, gullfarget fuge på vent.kanal<br/>Rom: vent.rom over gymsal<br/>Analyseparameter: Asbest<br/>Materialtype: Fuge</p> | <p>Påvist krysotilasbest</p> |

En av fugene på ventilasjonskanal ble prøvetatt og analysert for innhold av PCB7. Analyseresultatene viser at det ikke er detektert PCB7 i materialet. Fugene er imidlertid klassifisert som asbestholdig avfall på bakgrunn av analyseresultatet for P40, som viser innhold av krysotilasbest.

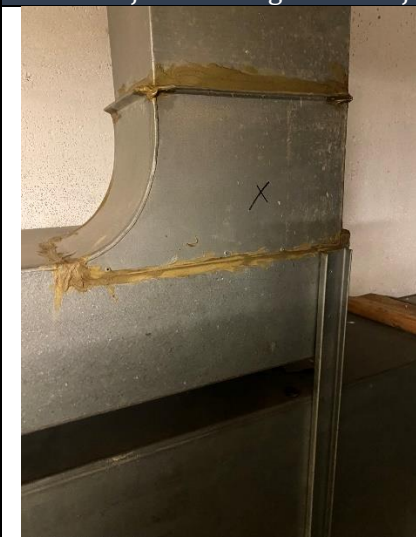
Plassering: vent.rom over gymsal  
Materialtype: Fuge

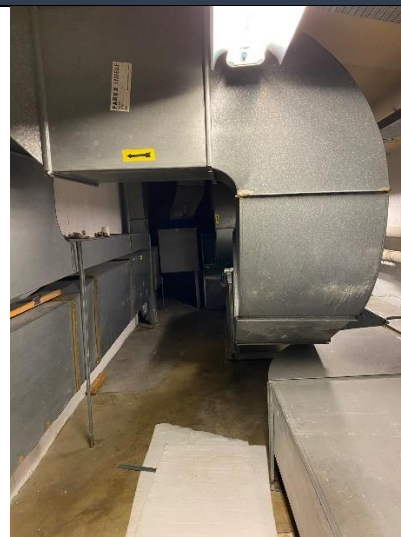
Plassering: vent.rom over gymsal  
Materialtype: Fuge

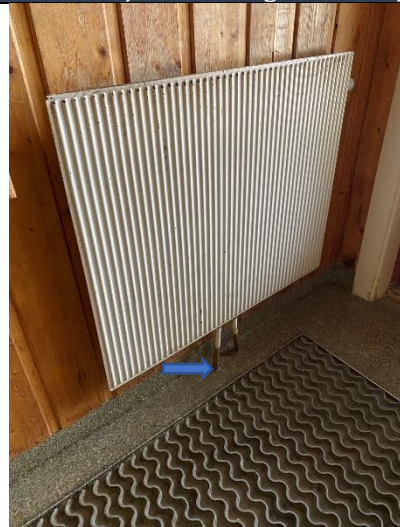
Det er registrert flere rørgjennomføringer, for eksempel ved radiatorer. Slike rørgjennomføringer kan inneholde asbestholdig materiale, dette er ikke verifisert.

Plassering: vf/korridor  
Materialtype: Rørgjennomføring fra radiator.  
Finnes i hele bygningsmassen

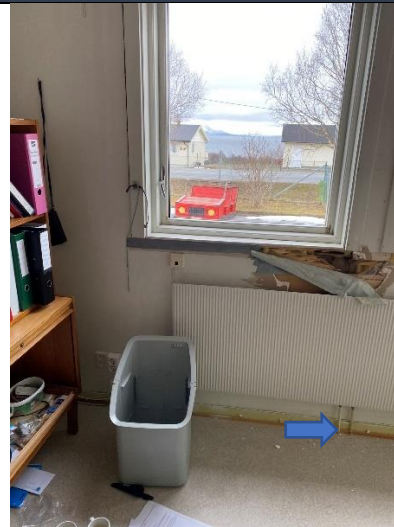
Plassering: Rom  
Materialtype: Rørgjennomføring fra radiator.  
Finnes i hele bygningsmassen

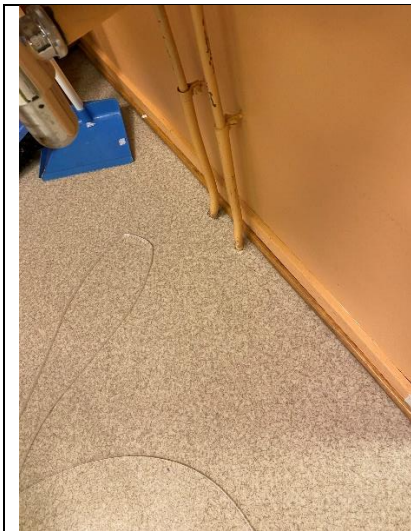
Plassering: Bibliotek  
Materialtype: Rørgjennomføring for vannrør.  
Finnes i hele bygningsmassen

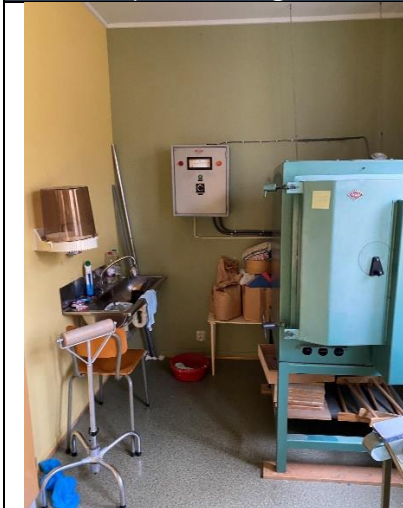
Det er observert en keramikkovn i sløydarealet. Slike ovner kan inneha asbestholdige pakninger.

Plassering: Overflatebehandl.  
Materialtype: Keramikkovn  
Verdi/antall: 1 stk.

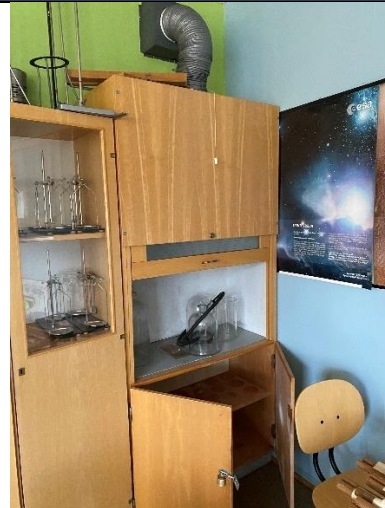
Plassering: Gr.rom ved naturfagsrom  
Materialtype: Avtrekksskap  
Verdi/antall: 1 stk.

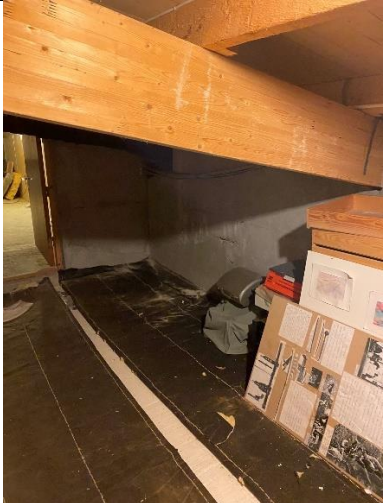
| Prøvebilde | Informasjon/resultat | Resultat |
|---|---|---|
| | Prøve: P14, betong<br>plasstøpt vegg<br>Rom: Loft ved<br>ventilasjonsrom<br>undervisning.<br>Byggetrinn 3<br>Analyseparameter:<br>PCB7, tungmetaller,<br>Cr6+<br>Materialtype: Betong | Ikke detektert<br>PCB7, ingen<br>tungmetaller over<br>grenseverdier. |

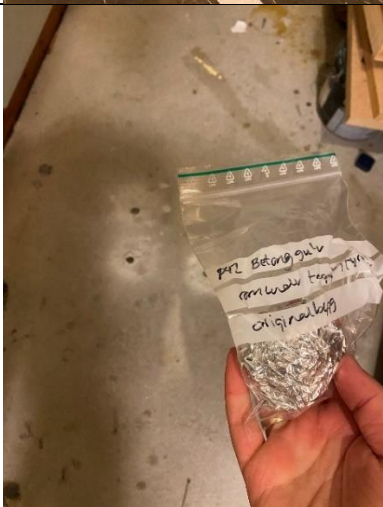
| Prøvebilde | Informasjon/resultat | Resultat |
|---|---|---|
| | Prøve: P42 betonggulv<br>Rom: Rom under trapp<br>ved fyrrom. Gamle<br>undervisningsbygget<br>Analyseparameter:<br>PCB7, tungmetaller,<br>Cr6+<br>Materialtype: Betong | Ikke detektert<br>PCB7,<br>Ingen<br>tungmetaller over<br>gjeldende<br>grenseverdier. |

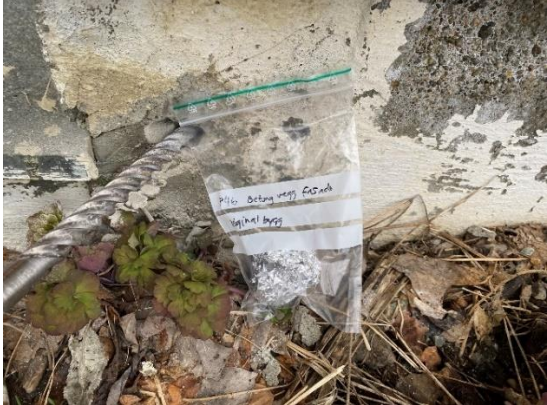
| | <p>Prøve: P46, betong vegg fasade, gamle under visningsbygget<br/>Rom: Fasade, grunnmur<br/>Analyseparameter: PCB7, tungmetaller, Cr6+<br/>Materialtype: Betong</p> | <p>Ikke detektert PCB7,<br/>Ingen tungmetaller over gjeldende grenseverdier.</p> |

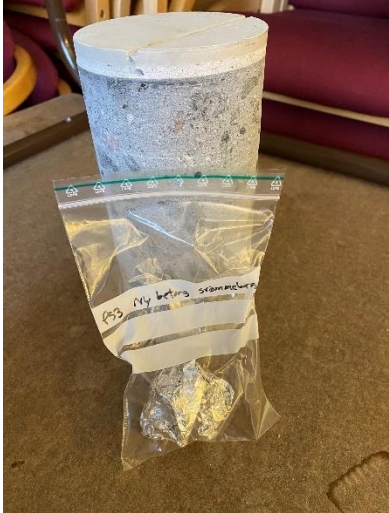
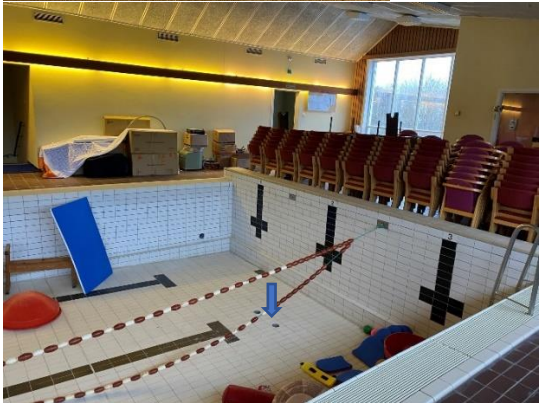
| | <p>Prøve: P53, ny betong<br/>svømmebasseng<br/>Rom: Svømmehall<br/>Analyseparameter:<br/>PCB7, tungmetaller,<br/>Cr6+<br/>Materialtype: Betong</p> | <p>Ikke detektert<br/>PCB7,<br/>Ingen<br/>tungmetaller over<br/>gjeldende<br/>grenseverdier.</p> |

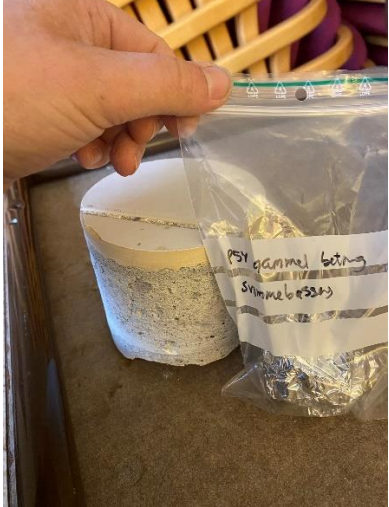
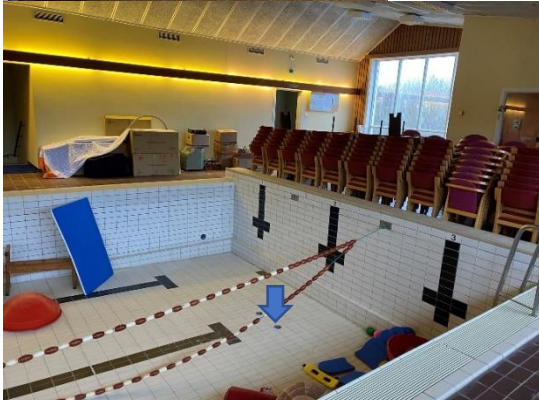
| | <p>Prøve: P54 gammel<br/>betong svømmebasseng<br/>Rom: Svømmehall<br/>Analyseparameter:<br/>PCB7, tungmetaller,<br/>Cr6+<br/>Materialtype: Betong</p> | <p>Ikke detektert<br/>PCB7,<br/>Ingen<br/>tungmetaller over<br/>gjeldende<br/>grenseverdier.</p> |

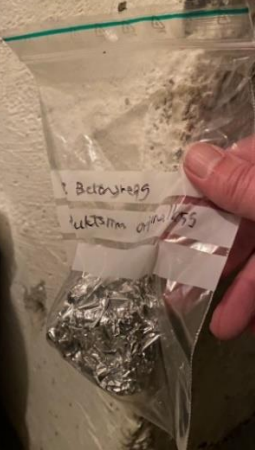
| | | <p>Prøve: P62 betongvegg<br/>Rom: Tilfluktsrom<br/>gammel<br/>undervisningsfløy<br/>Analyseparameter:<br/>PCB7, tungmetaller,<br/>Cr6+<br/>Materialtype: Betong</p> | <p>Ikke detektert<br/>PCB7<br/>Ingen<br/>tungmetaller over<br/>gjeldende<br/>grenseverdier</p> |

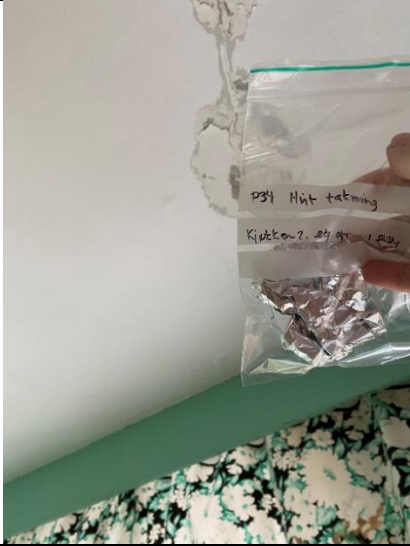
| | <p>Prøve: P34 hvit takmaling<br/>Rom: Kjøkken 2. etg.<br/>gymsalfløy<br/>Analyseparameter: PCB7,<br/>tungmetaller<br/>Materialtype: Maling</p> | <p>PCB7 0,21 mg/kg, ingen<br/>tungmetaller over<br/>grenseverdi for gjenbruk.</p> |

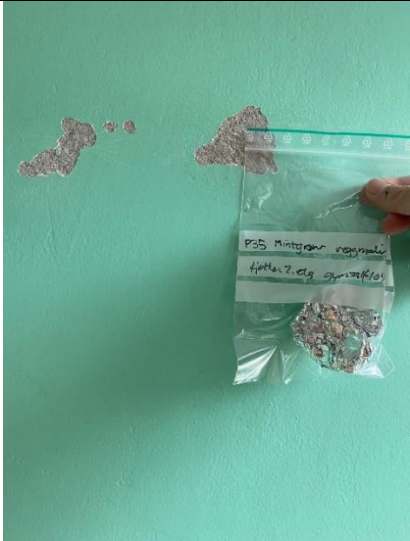
| | <p>Prøve: P35 mintgrønn<br/>veggmaling<br/>Rom: Kjøkken 2. etg.<br/>gymsalfløy<br/>Analyseparameter: PCB7,<br/>tungmetaller<br/>Materialtype: Maling</p> | <p>Ikke detektert PCB7, ingen<br/>tungmetaller over<br/>grenseverdi for gjenbruk.</p> |

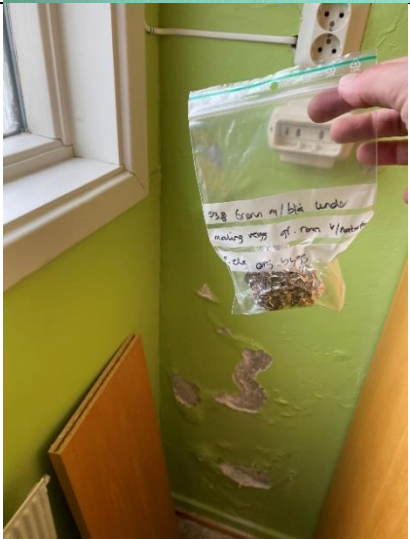
Grønn veggmaling med blå underliggende maling, P38, inneholder for høy PCB7-konsentrasjon for gjenbruk av betongen. Malingen er registrert på vegg i forming-sang-musikk, naturfag-heimkunnskap, gr.rom og matr.-rom.

| | <p>Prøve: P38 grønn m/blå<br/>under maling vegg<br/>Rom: Grupperom ved<br/>naturfagsrom<br/>Analyseparameter: PCB7,<br/>tungmetaller<br/>Materialtype: Maling<br/>Kommentar: Dagens<br/>naturfagsrom</p> | <p>PCB7 1,1 mg/kg<br/>ingen tungmetaller over<br/>grenseverdi for gjenbruk</p> |

- Gulv på fyrrom
- Betong rundt basseng
- Vegger på rom forming, sang og musikk, naturfag og heimkunnskap, gr.rom og matr.rom

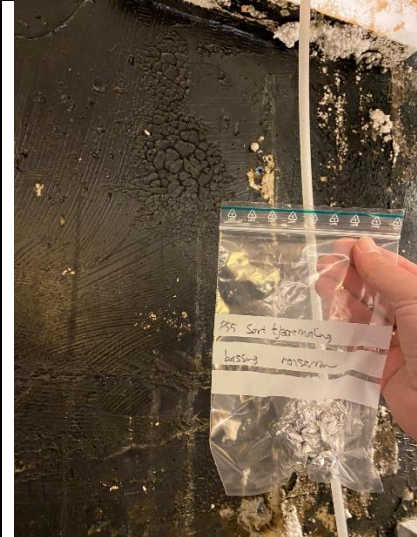
Den sorte malingen på svømmebassenget inneholder høy konsentrasjon av olje, og inneholder asbest. Malingen må saneres som asbestholdig, og det må informeres om olje i fraksjonen ved levering til godkjent mottak.

| | <p>Prøve: P55, sort tjæremaling<br/>basseng<br/>Rom: Renserom under<br/>basseng<br/>Analyseparameter: PCB7,<br/>tungmetaller, PAH16, asbest<br/>Materialtype: Maling</p> | <p>PAH-16: 4,36 mg/kg,<br/>Ikke detektert PCB7,<br/>Sum C10-C40 81 000<br/>mg/kg<br/>Påvist antofylittasbest</p> |

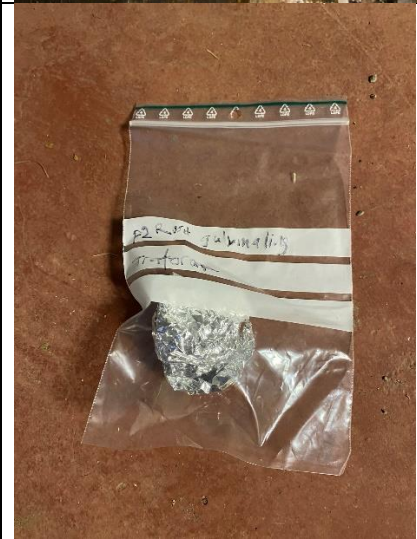
| | <p>Prøve: P2 rød gulvmaling<br/>Rom: Traforom<br/>Analyseparameter: PCB7,<br/>tungmetaller<br/>Materialtype: Maling</p> | <p>Ikke detektert PCB7, ingen<br/>tungmetaller over<br/>gjeldende grenseverdier.</p> |

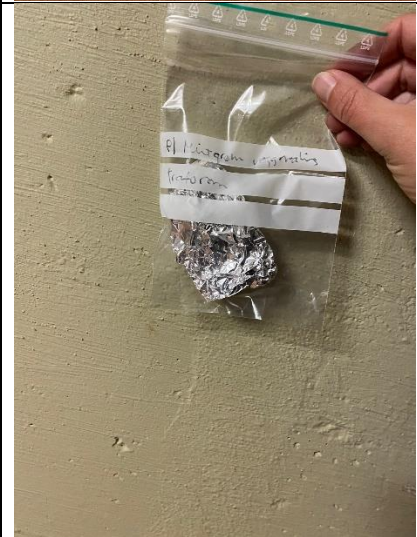
| | <p>Prøve: P1 lys mintgrønn<br/>veggmalning<br/>Rom: Traforom<br/>Analyseparameter: PCB7,<br/>tungmetaller<br/>Materialtype: Maling</p> | <p>Ikke detektert PCB7, ingen<br/>tungmetaller over<br/>gjeldende grenseverdier.</p> |

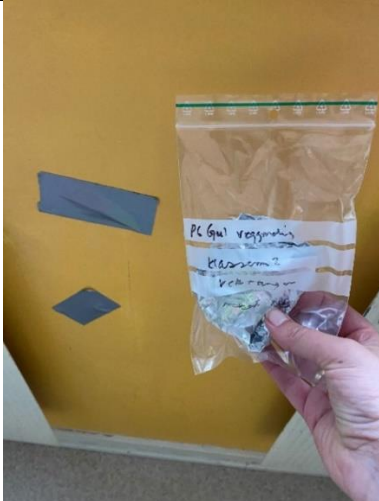
| | <p>Prøve: P6 gul veggmalings<br/>Rom: Klasserom 2<br/>Analyseparameter: PCB7,<br/>tungmetaller<br/>Materialtype: Maling</p> | <p>PCB7 0,18 mg/kg, ingen<br/>tungmetaller over<br/>gjeldende grenseverdier.</p> |

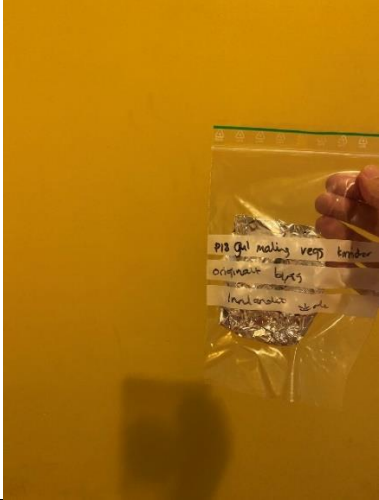
| | <p>Prøve: P18 gul veggmalings<br/>Rom: Korridor, gammel<br/>undervisningsfløy<br/>Analyseparameter: PCB7,<br/>tungmetaller<br/>Materialtype: Maling</p> | <p>PCB7 0,26 mg/kg, ingen<br/>tungmetaller over<br/>gjeldende grenseverdier.</p> |

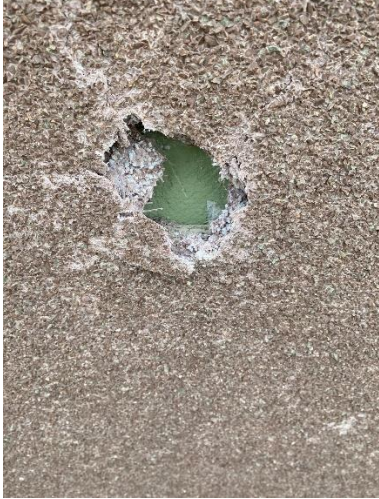
| | <p>Prøve: P50, grønn<br/>veggmalings<br/>Rom: Fasade gymsalfløy<br/>Analyseparameter: PCB7,<br/>tungmetaller<br/>Materialtype: Maling<br/>Kommentar: Malingen er<br/>også under fasadeplatene</p> | <p>Ikke detektert PCB7,<br/>Ingen tungmetaller over<br/>gjeldende grenseverdier.</p> |

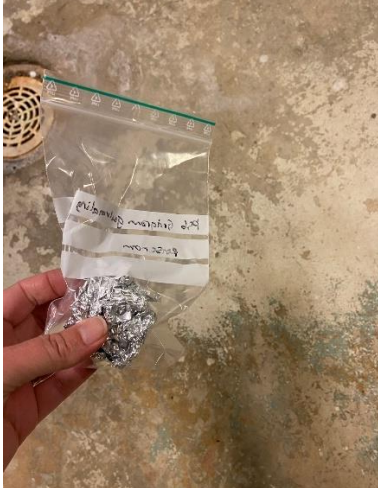
| | <p>Prøve: P56 grågrønn gulvmaling<br/>Rom: Renserom under svømmehall<br/>Analyseparameter: PCB7, tungmetaller<br/>Materialtype: Maling</p> | <p>Ikke påvist PCB7<br/>Forurensset med sink, men det foreligger ingen grenseverdi for sink mht. gjenbruk.</p> |

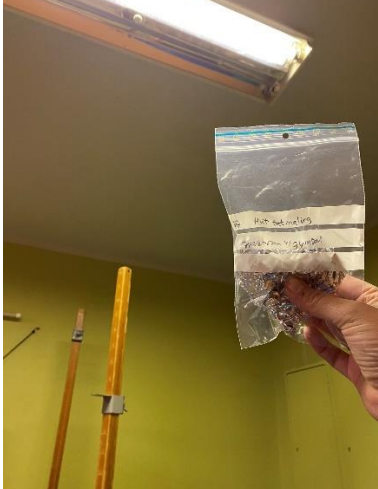
| | <p>Prøve: P67, Hvit takmaling<br/>Rom: Apparatom ved gymsal<br/>Analyseparameter: PCB7, tungmetaller<br/>Materialtype: Maling</p> | <p>Ikke detektert PCB7<br/>Ingen tungmetaller over gjeldende grenseverdier.</p> |

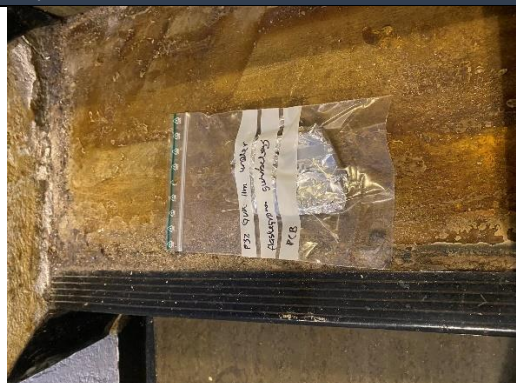
Det er tatt prøve av gult lim under flaskegrønt gulvbelegg i den gamle skolebygningen. Analyseresultatene viser at limet inneholder PCB, men konsentrasjonen er lavere enn grenseverdi for farlig avfall.

| Prøvebilde | Informasjon/resultat | Resultat |
|---|---|---|
| | Prøve: P32 gult lim under flaskegrønt vinylbelegg (P30 og P31)<br>Rom: Korridor 2, trapp ned til fyrrom<br>Analyseparameter: PCB7 (asbest i P33)<br>Materialtype: Lim | PCB7 0,31 mg/kg |

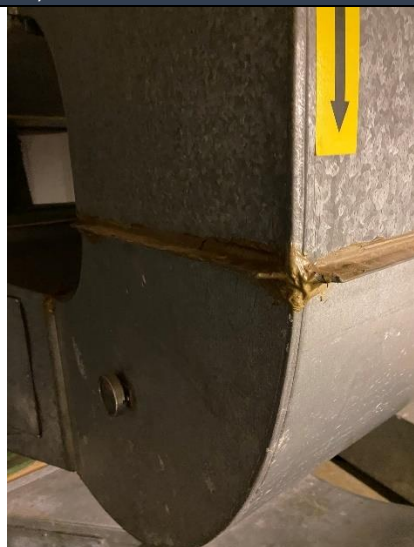
| Prøvebilde | Informasjon/resultat | Resultat |
|---|---|---|
| | <p>Prøve: P41 gullfarget fuge på ventilasjonskanal</p> <p>Rom: Ventilasjonsrom over gymsal, gymsalfløy</p> <p>Analyseparameter: PCB7 (og asbest i P40)</p> <p>Materialtype: Fuge/kitt</p> <p>Kommentar: Asbestholdig avfall</p> | Ikke detektert PCB7. Materialet inneholder asbest (se prøve P40). |

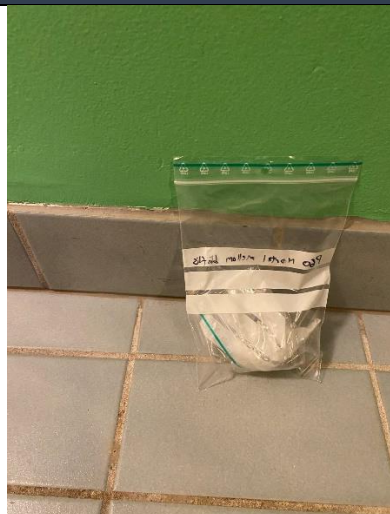
| Prøvebilde | Informasjon/resultat | Resultat |
|---|---|---|
| | <p>Prøve: P60 mørtel mellom blå flis</p> <p>Rom: Dusj jenter</p> <p>Analyseparameter: Asbest, PCB7</p> <p>Materialtype: Mørtel</p> | Ikke detektert PCB7 |

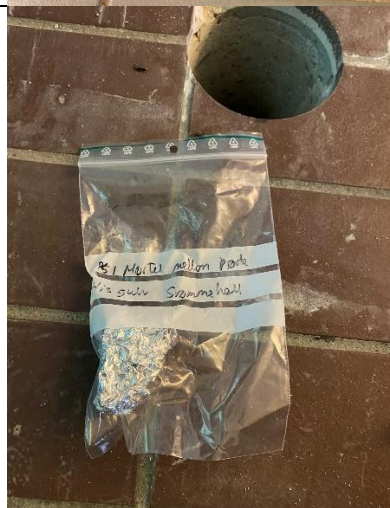
| Prøvebilde | Informasjon/resultat | Resultat |
|---|---|---|
| | <p>Prøve: P51 mørtel mellom røde flis</p> <p>Rom: Svømmehall</p> <p>Analyseparameter: Asbest, PCB7</p> <p>Materialtype: Mørtel</p> | Ikke detektert PCB7 |

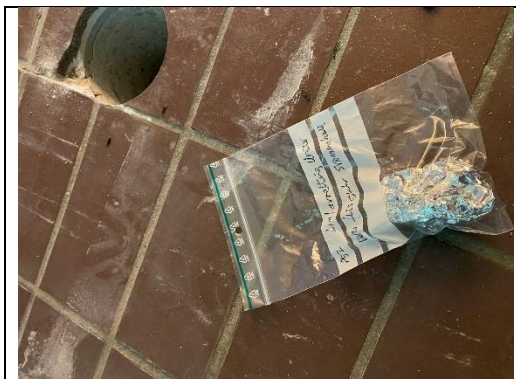
| | <p>Prøve: P52, lim/avretting under røde flis gulv svømmehall<br/>Rom: Svømmehall<br/>Analyseparameter: Asbest, PCB7<br/>Materialtype: Lim/avretting</p> | <p><b>Ikke detektert PCB7</b></p> |

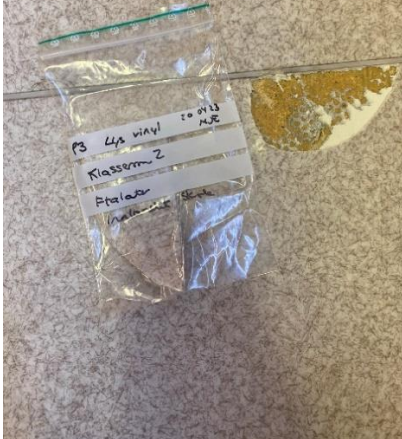
| | <p>Prøve: P3 lys vinyl<br/>Rom: Klasserom 2<br/>Analyseparameter: Ftalater<br/>Materialtype: Gulvbelegg</p> | <p>DIDP 6500 mg/kg<br/>Farlig avfall med ftalater.</p> |

Alt spesifisert gulvbelegg, alle vaskelister, trappeneser, og gelenderlister, som inneholder ftalater, må sorteres ut som egen fraksjon og leveres til godkjent mottak for farlig avfall.

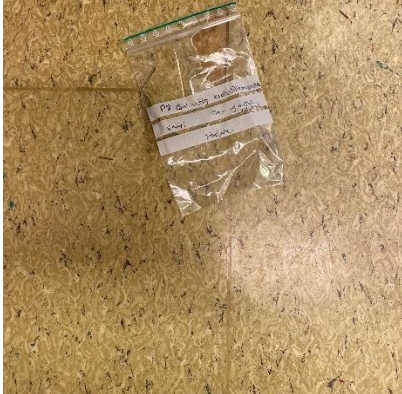
| | <p>Prøve: P8<br/>krokodille mønstret gulaktig vinyl<br/>Rom: Tre- og metallarbeid<br/>Analyseparameter: Ftalater<br/>Materialtype: Gulvbelegg</p> | <p>DEHP 74 600 mg/kg<br/>Farlig avfall med ftalater.</p> |

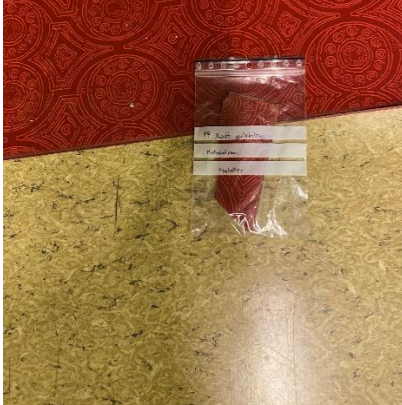
| | <p>Prøve: P9 Rødt gulvbelegg<br/>Rom: Materialrom<br/>Analyseparameter: Ftalater<br/>Materialtype: Gulvbelegg</p> | <p>DIDP 28 000 mg/kg<br/>Farlig avfall med ftalater.</p> |

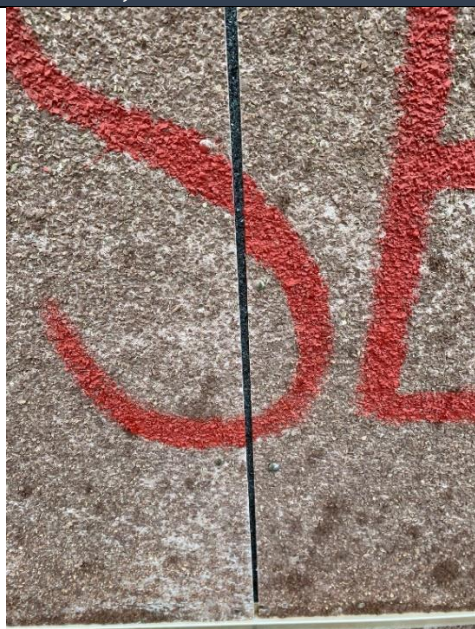
Under skjøtene mellom fasadeplatene på gymsalfløyen ser det ut til å ligge asfaltbasert veggpapp. Denne skal sorteres ut som egen fraksjon.

Pipeløp rives selektivt, sorteres ut som en fraksjon, og leveres til godkjent mottak med info om innhold av PAH. Pipeløp bør generelt feies før rivning. Takpapp og veggpapp må undersøkes for PAH16, asbest og olje før rivning for å klassifisere takpappen.

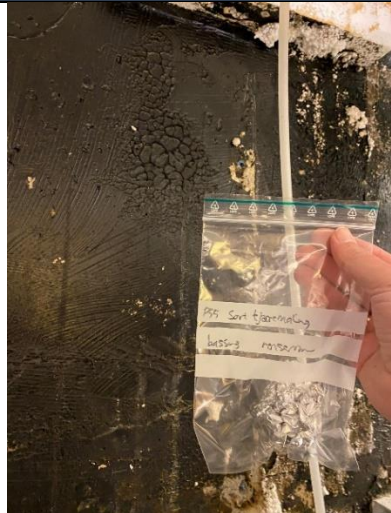
Det ble tatt prøve av sort maling på bassengets underside i renserommet. Analyseresultater viser at prøven inneholder noe PAH16, men konsentrasjon er under grenseverdi for farlig avfall. Materialprøven inneholder imidlertid høy konsentrasjon av olje, og det er påvist asbest i form av antofyllittasbest i prøven.

| Prøvebilde | Informasjon/resultat | Resultat |
|---|---|---|
| | <p>Prøve: P55, sort tjæremaling basseng</p> <p>Rom: Renserom under basseng</p> <p>Analyseparameter: PCB7, tungmetaller, PAH16, asbest</p> <p>Materialtype: Maling</p> <p>Kommentar: Skal saneres som asbestholdig. Må informeres om høy konsentrasjon av olje.</p> | <p>PAH-16: 4,36 mg/kg,</p> <p>Ikke detektert PCB7,</p> <p>Sum C10-C40 81 000 mg/kg</p> <p>Påvist antofyllittasbest</p> |

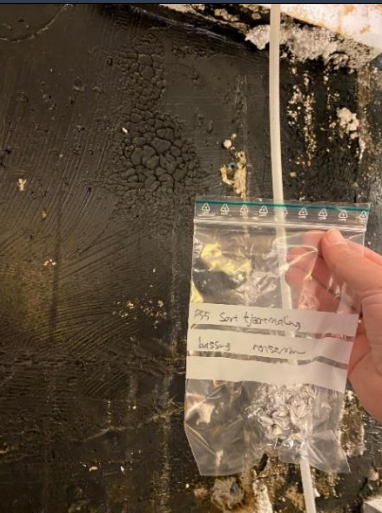
Det ble tatt prøve av sort maling på bassengets underside i renserommet. Analyseresultater viser at prøven inneholder høy konsentrasjon av olje, og at den inneholder asbest i form av antofyllittasbest.

| Prøvebilde | Informasjon/resultat | Resultat |
|---|---|---|
| | <p>Prøve: P55, sort tjæremaling basseng<br/>Rom: Renserom under basseng<br/>Analyseparameter: PCB7, tungmetaller, PAH16, asbest<br/>Materialtype: Maling<br/>Kommentar: Skal saneres som asbestholdig. Må informeres om høy konsentrasjon av olje.</p> | <p>PAH-16: 4,36 mg/kg,<br/>Ikke detektert PCB7,<br/>Sum C10-C40 81 000 mg/kg<br/>Påvist antofyllittasbest</p> |

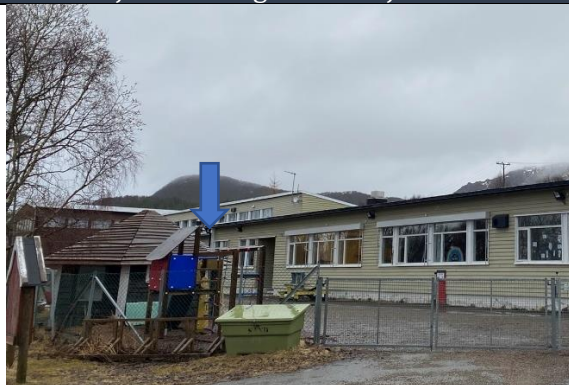
Det er observert noen lekeapparater, gjerde, benk og kasser utenomhus. Disse er trolig i trykkimpregnert trevirke.

Plassering: Utendørs  
Materialtype: Trykkimpregnert trevirke med ukjent produksjonsår.

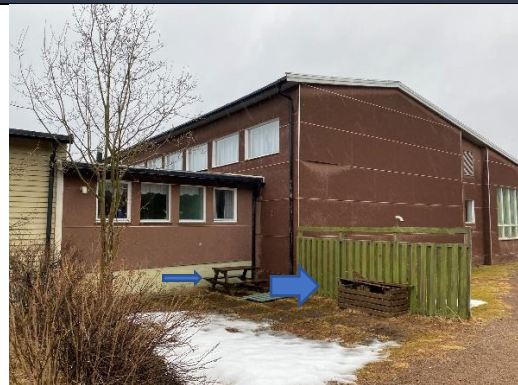
Plassering: Utendørs  
Materialtype: Trykkimpregnert trevirke med ukjent produksjonsår.

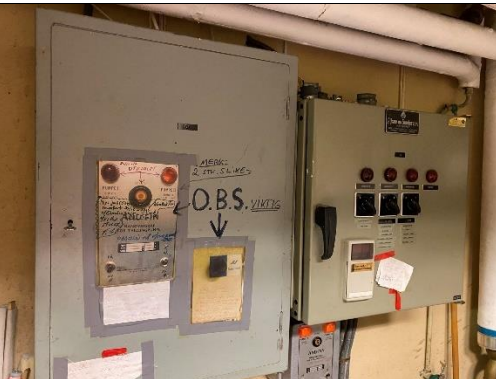
Plassering: Fyrrom ved eldre  
undervisningsfløy  
EE-type: Elskap
