## Ombrukskartleggingsrapport

# Innlandet skole – Hadsel kommune

**Oppdragsgiver:** Hadsel kommune  
**Dato:** 31.05.2023

**Oppdragsnr.:** 2312703  
**Versjonnr.:** 1

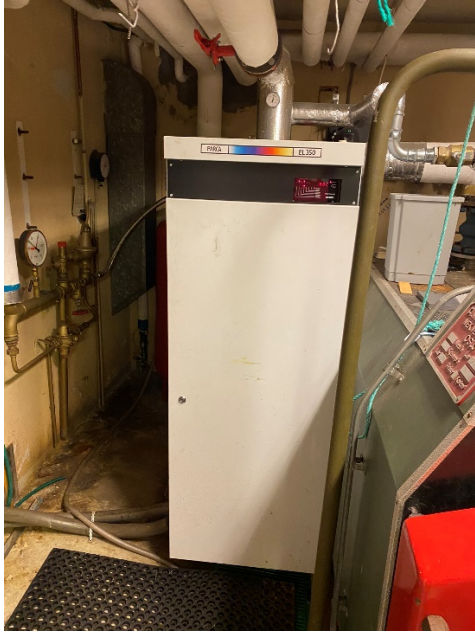
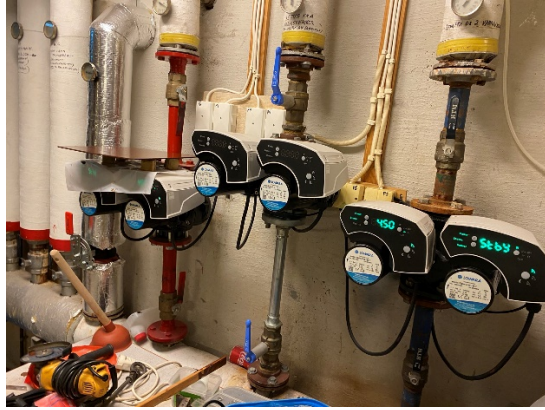
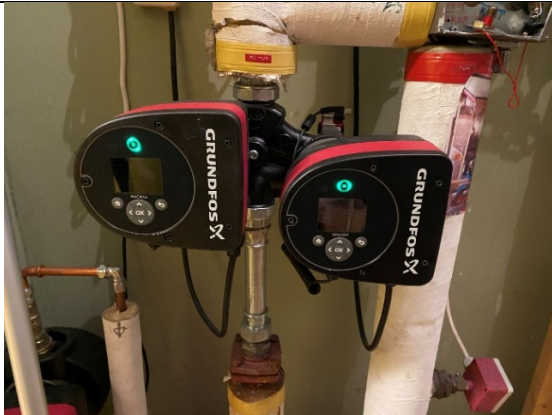
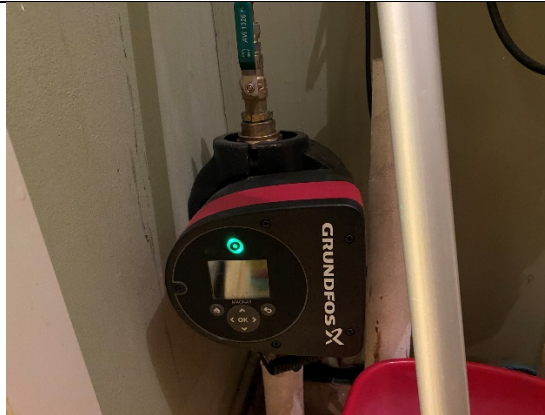
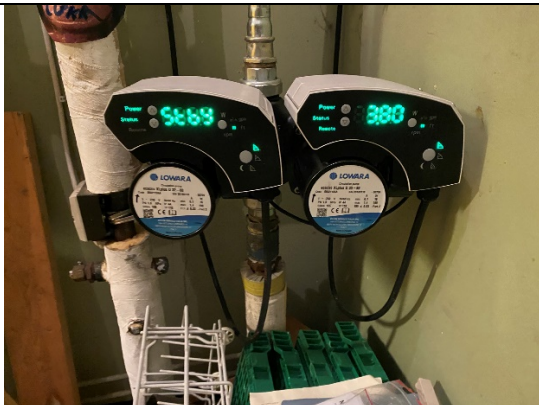
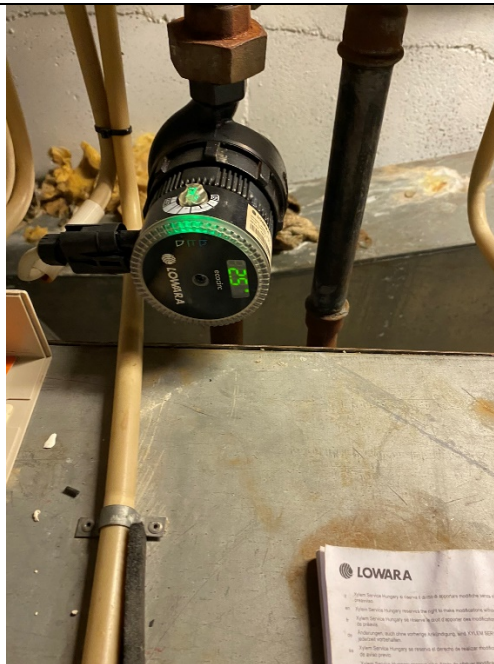
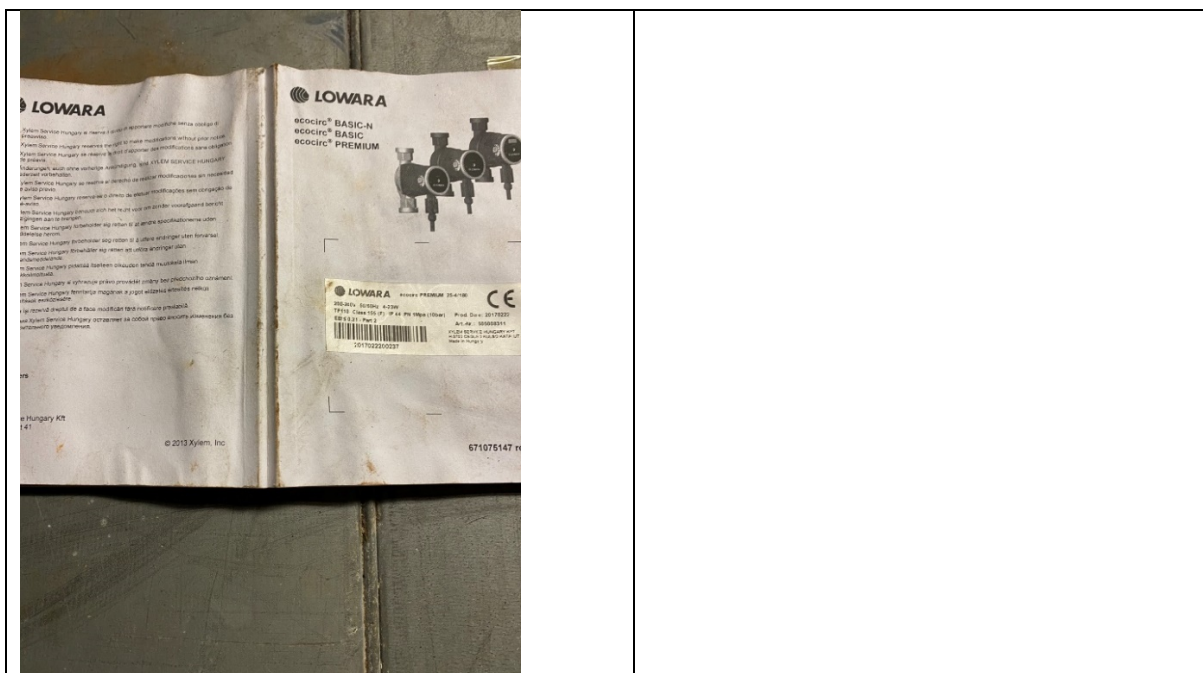
Elektrokjelen, Parca EL 350, som står i fyrrom, ble hentet fra Melbu skole da denne fikk ny. Alder er trolig 2002, ifølge rapport over vann, varme og avløp Innlandet skole. Det er registrert flere nyere pumper, Grundfos og Lowara. Ifølge elektroteknisk tilstandsvurdering er motorer og ventiler byttet nylig. Det er i rapporten satt tilstandsgrad II på elkjelen grunnet antatt alder og forventet levetid, og I på motorer og ventiler som er byttet.

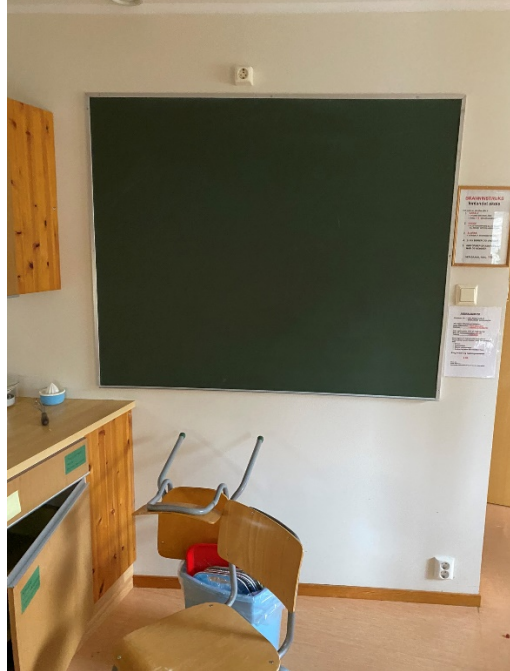
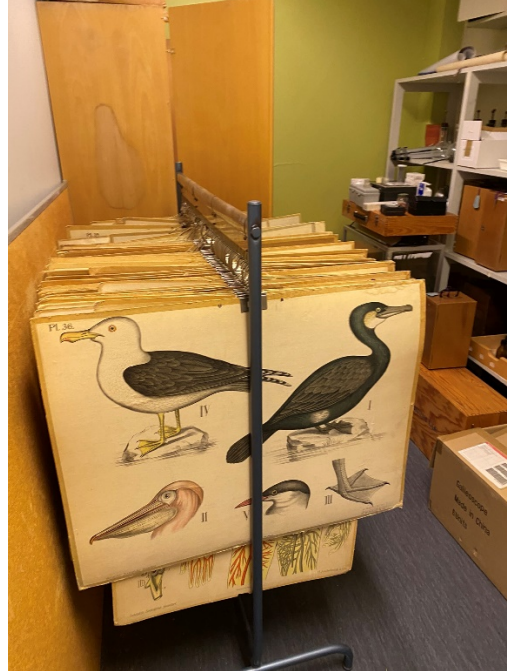
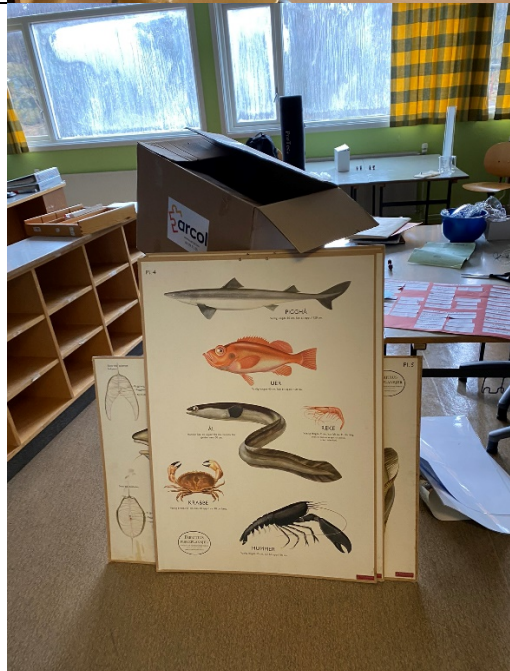
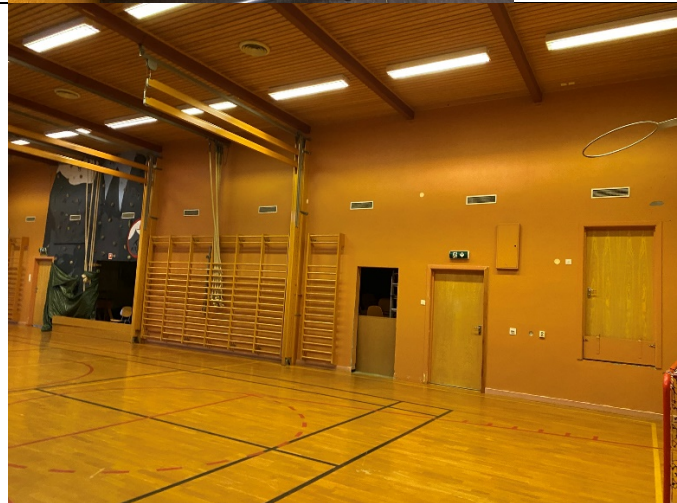
Det er ikke tatt en komplett ombrukskartlegging av løst inventar. Under kartleggingen arbeidet byggherre med flytting av diverse løst inventar. Enkelte forekomster er likevel kommentert her. Ribbevegg, klatrevegg og evt. bom og tau i gymsal bør vurderes ombrukt. Det samme gjelder tavler og eldre plansjer.
