# SALGSOPPGAVE

**HERRINGVEGEN 1340**  
**8659 MOSJØEN**  
**Markedsverdi: Kr. 2 300 000,-**

Herringvegen 1340, 8659 Mosjøen  
Gnr. 137 – Bnr. 4

# Tilstandsrapport

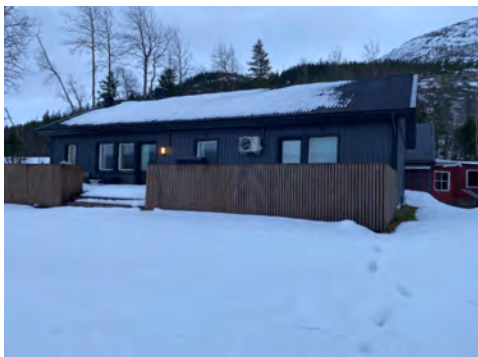
Tak mot nord.

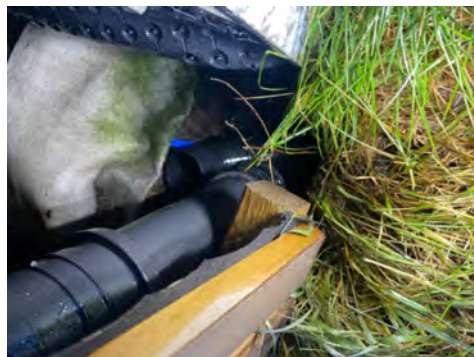
Nedløpsrør.

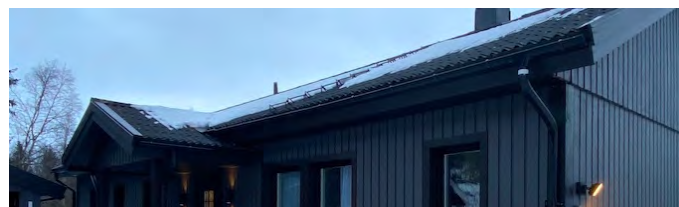
BF 1965 Kap. 45 - Tak, takrenner og nedfallsrør: Hvor det er fare for at snøras og isras kan medføre skad, skal taket ha snøfanger e.l. Taket mangler snøfangere mot sør over balkongdør.

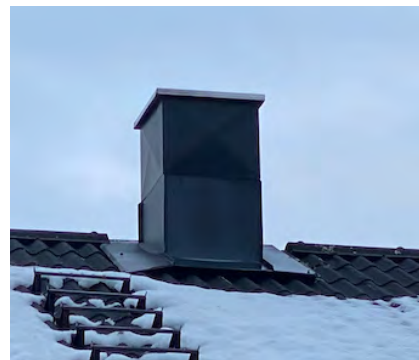
Pipehatt.

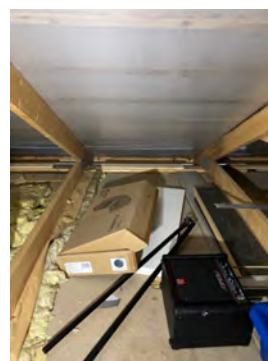
Lufting via raft. Raftkasser mangler fluenetting

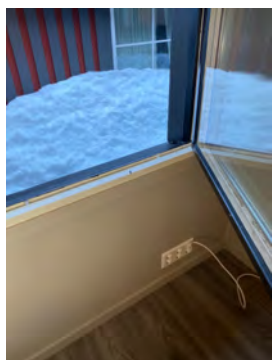
Vinduer er innadslående.

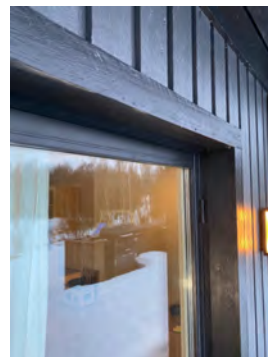
Manglende beslag/vannbrett i øverkant av vinduer.

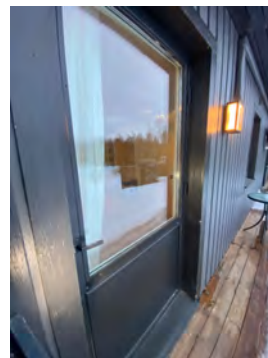
Balkongdør mot sør.

- Dører må justeres.

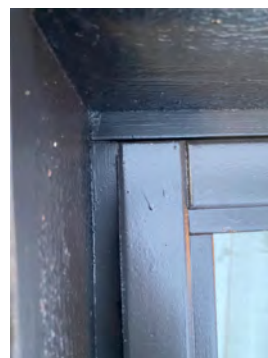
Balkongdør mot øst.

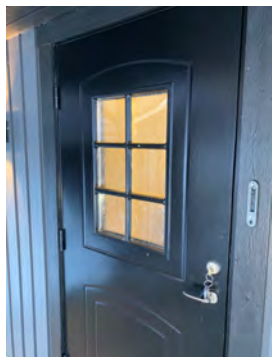
Normal slitasje iht. alder.

Ytterdør.

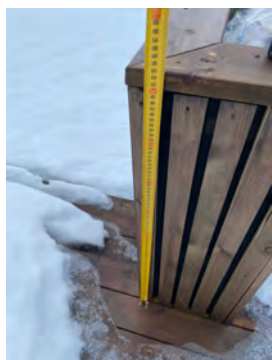
Rekkverkshøyde.

- Rekkverkshøyde må endres for å tilfredsstille krav på byggemeldingstidspunktet.
- Det bør foretas nærmere undersøkelser av balkong/terrasser når den er snøfri.

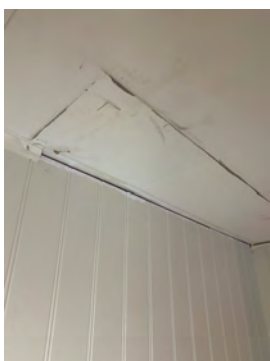
Merker i tak etter tidligere spilevegg.

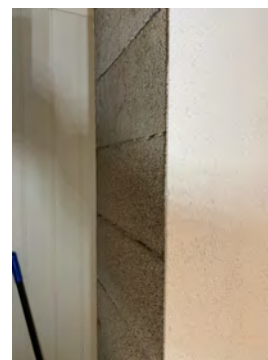
Manglende murpuss på pipevanger bør utbedres for å beskytte pipen mot fukt og forringelse, samt for å oppfylle gjeldende forskriftskrav.

Manglende murpuss.

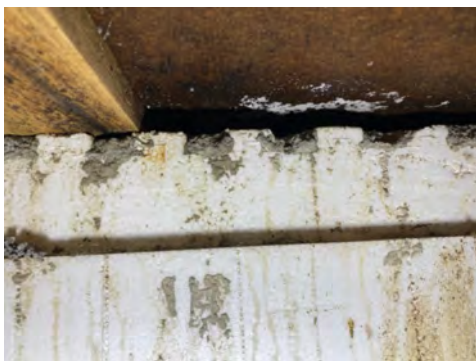
- Det er ikke tilfredsstillende ventilering av krypkjeller.
- Det er påvist skader på konstruksjoner i krypkjeller som er forårsaket av råte eller sopp.
- Det er stedvis påvist fuktnivå som tilsier at konstruksjonen kan ha fuktskader.

Sopp mot stubbloft/lekter.

Det bør etableres tilfredsstillende ventilasjon i krypkjelleren, og skadet treverk må skiftes ut.

Soppangrep og fuktskader bør utbedres for å hindre videre utvikling av råte, sopp og skadedyr, samt for å redusere risikoen for svekkelse av konstruksjonen og dårlig innemiljø.

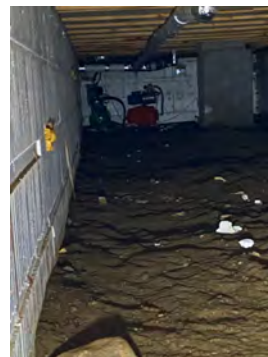
Det er ikke tilfredsstillende ventilering av krypkjeller. Dampspærre/plast mot grunnen mangler.

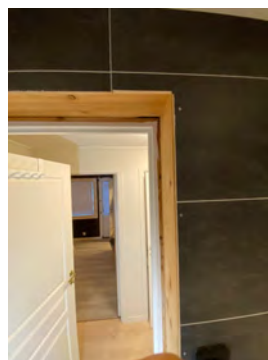
Manglende listverk/foring.

Det bør monteres listverk/foring på døren til badet for å sikre et ferdig og estetisk resultat.

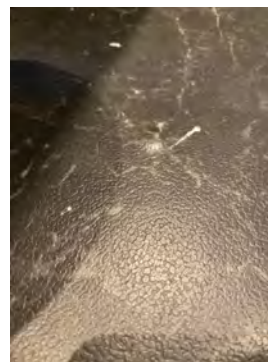
Merke/kul i belegg.

Kul i belegget bør utbedres.

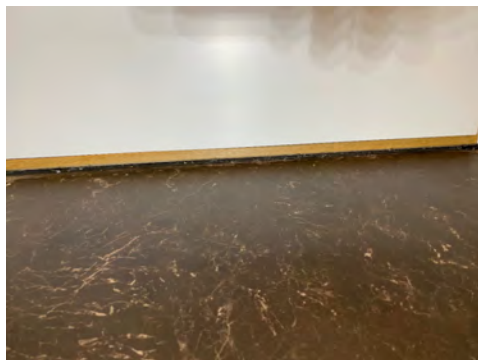
Våtrommet mangler tilluftsventilering, f.eks. spalte i dør.

Det bør etableres tilfredsstillende tilluft til våtrommet, for eksempel ved å montere en luftespalte eller ventil ved døren. Manglende tilluft kan føre til dårlig ventilasjon, økt fuktbelastning og risiko for sopp- og fuktskader.

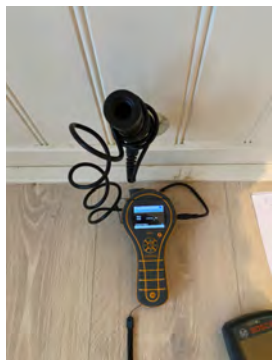
Hulltaking er foretatt i skilleveggen mellom vaskerom og stue. Fuktmåling foretatt med Protimeter MMS2 med pigger i bunns villen i skilleveggen, korrigert for nordisk tre for å måle vekt%. Det ble ikke registrert fukt i bunns villen ved fuktmålingen.

Hulltaking er foretatt uten å påvise unormale forhold.

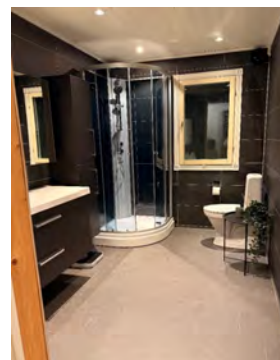
- Det er vindu/dør med ikke fuktbestandige materialer i våtsonen (ved vask, dusj, badekar, osv.), løsningen eller byggematerialet er uegnet.

Vindu er plassert i våtsonen.

Det anbefales at vinduet fuktsikres dersom det gjøres endringer i bruk av rommet eller dusjløsningen.

Dersom dette ikke utføres, kan det oppstå fuktskader på vindu og tilstøtende konstruksjoner over tid.

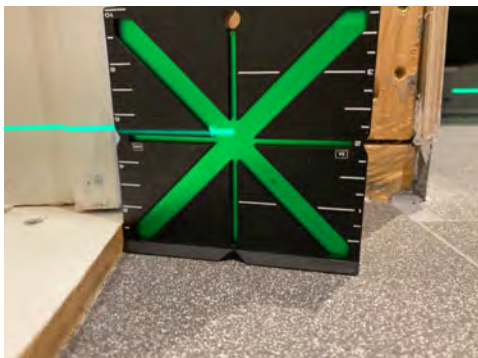
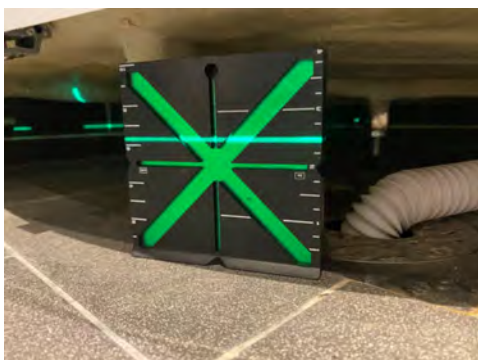
- Det er påvist avvik i krav til høydeforskjell/fall-løsning på våtrommet.
- Krav til fall (høydeforskjell) er ikke oppfylt, men det er fall til sluk.

Måling av fallforhold fra dør

Måling av fallforholdt til sluk.

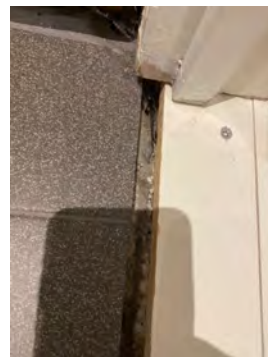
Det er ikke synlig oppbrett av membran ved døren. Dette kan medføre økt risiko for fuktskader dersom vann skulle renne mot dørterskelen. Det er registrert bom i flis.

Ingen synlig oppbrett av membran mot døren

Det bør etableres eller dokumenteres oppbrett av membran ved dørterskelen for å redusere risikoen for fuktskader dersom vann skulle renne mot dør. Manglende oppbrett kan føre til at vann trenger inn i tilstøtende konstruksjoner, noe som kan gi følgeskader.

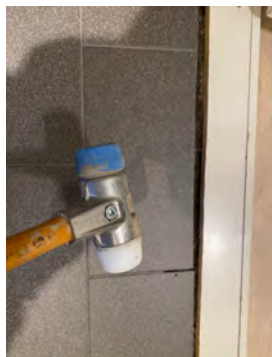
-Bom i flis vil si at flislimet helt eller delvis ikke har vedheft til underlaget. Bom i flis er ikke direkte skadelig, men fliser kan plutselig løsne eller sprekke.

Det er registrert bom i flis.

Bom i flis bør utbedres for å forhindre at fliser løsner eller sprekker.

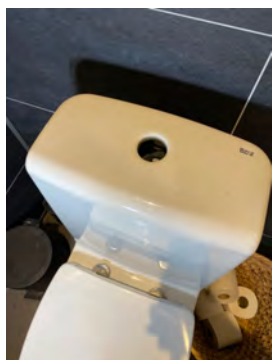
Toalett mangler spyleknapp.

Spyleknapp på toalettet bør monteres for å sikre normal bruk og funksjon. Manglende spyleknapp medfører at toalettet ikke kan benyttes som tiltenkt.

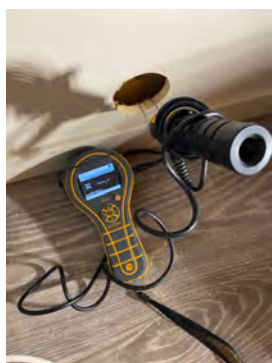
Hulltaking er foretatt i skilleveggen mellom bad/soverom. Fuktmåling foretatt med Protimeter MMS2 med pigger i bunnsvillen i skilleveggen, korrigert for nordisk tre for å måle vekt%. Det ble ikke registrert fukt i bunnsvillen ved fuktmålingen.

Hulltaking er foretatt uten å påvise unormale forhold.

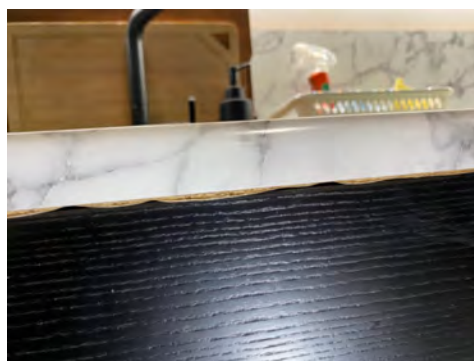
- Det er påvist skader på overflater/kjøkkeninnredning utover normal slitasjegrad.
- Det er ikke påvist tegn på at det er montert lekkasjedeteksjon ved oppvaskmaskin/oppvaskkum, dette er et krav på kjøkkenet ut ifra alder.

Svellinger i benkeplate.

Benkeplaten bør utbedres for å hindre videre skadeutvikling og redusere risiko for fuktskader i underliggende konstruksjon.

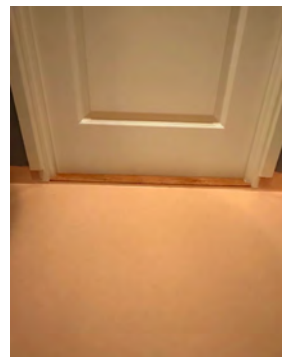
- Toalettrom har kun naturlig avtrekk fra rommet, NS 3600 krever mekanisk avtrekk for å kunne gi TG 0/1.
- Toalettrom mangler tilluftsventilering, f.eks. spalte/ventil ved dør.
- Det er avvik:

Toalettrom mangler tilluftsventilering, f.eks. spalte/ventil ved dør.

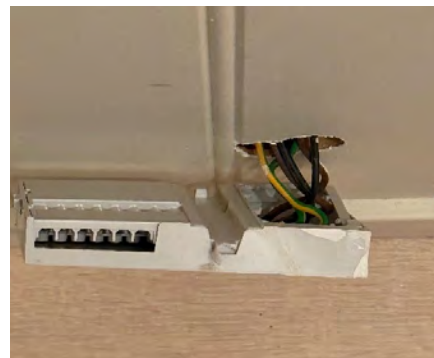
7. Er det tegn til at det har vært termiske skader (tegn på varmgang) på kabler, brytere, downlights, stikkontakter og elektrisk utstyr? Sjekk samtidig tilstanden på elektrisk tilkobling av varmtvannsbereider, jamfør eget punkt under varmtvannstank  
**Nei**
8. Er der synlig defekter på kabler eller er disse ikke tilstrekkelig festet?  
**Ja**

Det er påvist ledninger som ikke er tilstrekkelig festet.
