# Tilstandsrapport

Enebolig

Hunnsvegen 64 A, 2819 GJØVIK

Befaringsdato: 03.10.2025

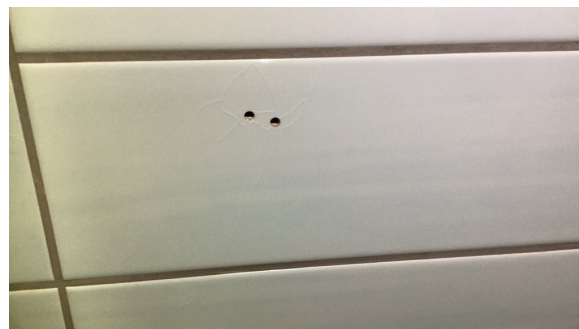
Hull i vegger etter tidligere installasjoner.

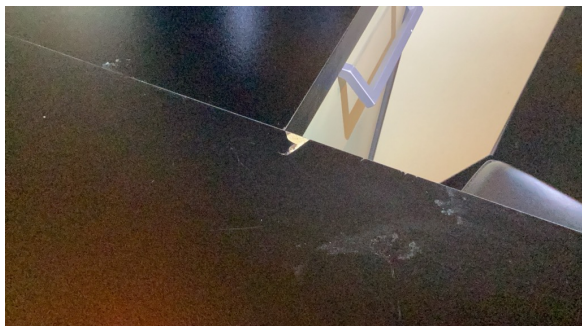
Sår i benkeplate.
