# Tilstandsrapport

Enebolig

Hunnsvegen 64 A, 2819 GJØVIK

Befaringsdato: 03.10.2025

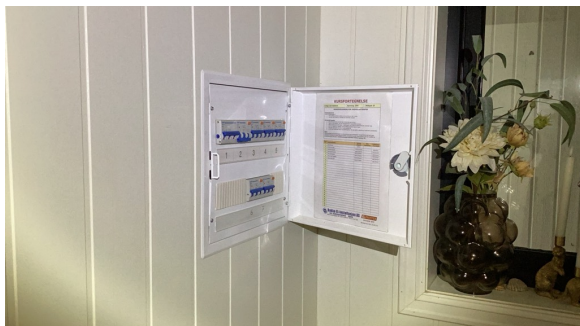
**Ja** På grunn av påviste forhold anbefaler jeg utvidet el-kontroll utført etter NEK 405-2-3 av registrert elektroinstallasjonsvirksomhet. Det er ikke fremlagt dokumentasjon på det elektriske anlegget.

Sikringsskap på soverom.
