# Tilstandsrapport

Leilighet

Greverudkollen 1, 1415 OPPEGÅRD

Befaringsdato: 04.02.2026

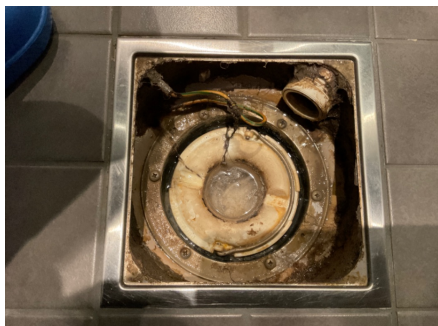
Det er plastsluk og banemembran med ukjent utførelse

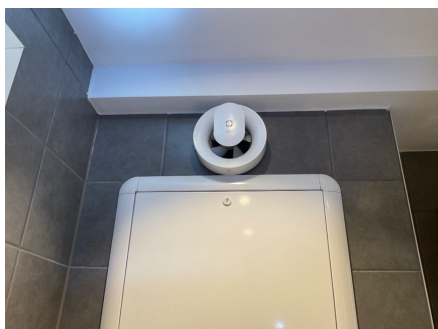
Det er mekanisk avtrekk.

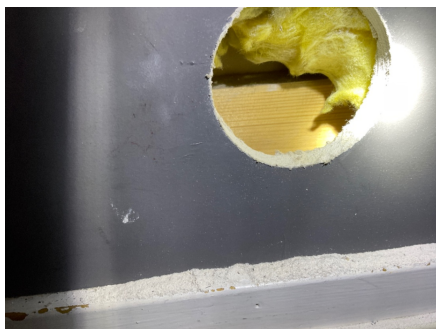
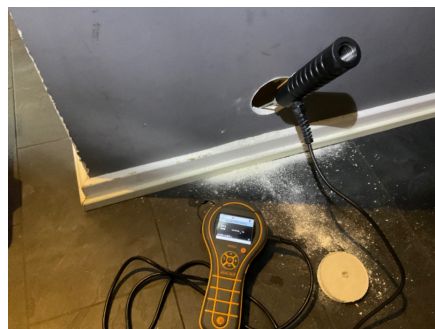
Hulltaking er foretatt uten å påvise unormale forhold. Hulltaking er foretatt i vegg fra gangen og mot bad. Fuktkvotemåling (vekt%) i konstruksjonen ble målt til under 8 % som er tørt treverk i dette aktuelle område.

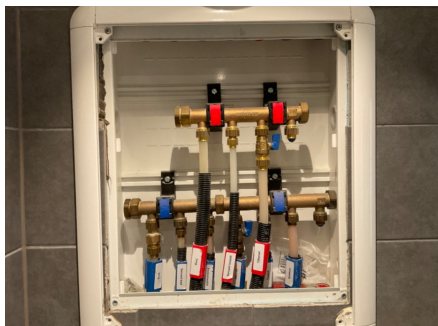
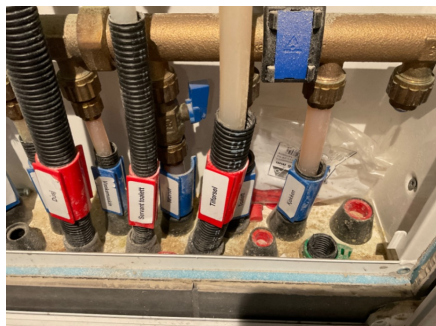
Innvendige vannledninger er av plast (rør i rør). Det er besikket i rørskap plassert på bad. Vanntilførsel til leiligheten er av kobber.
