# SALSOPPGÅVE

**Saltkjelen 36, 6887 Lærdal**

Befaringsdato: 13.10.2025

## ENEBOLIG

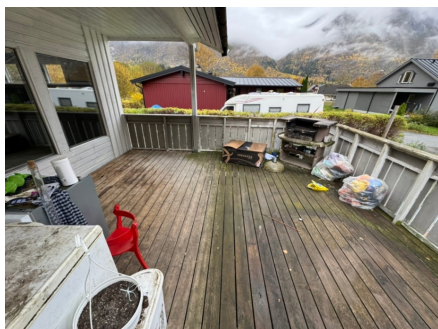
## TG 3 Utvendige trapper

Trapper i trevirke frå oppføring. Glatte trinn. Bør skiftast til nytt grunna tilstand.

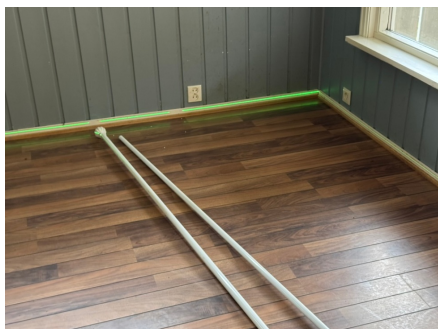
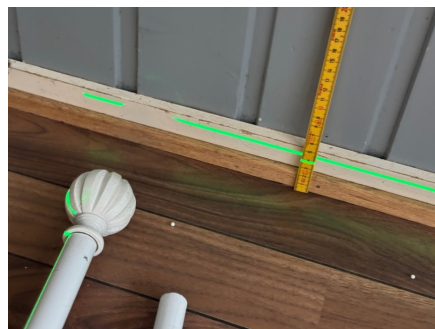
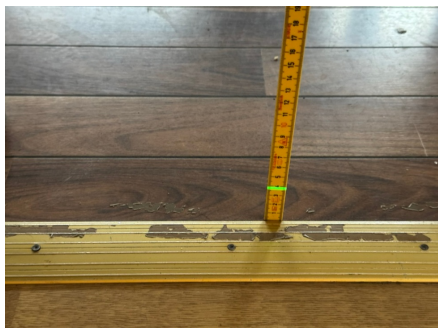
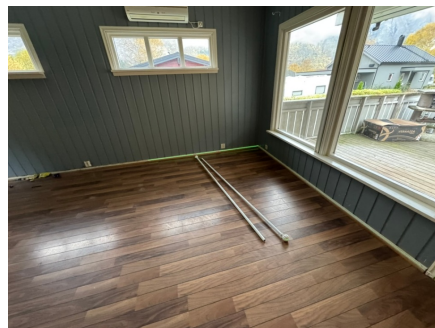
Golvtekket i kjellar treng større tiltak. Vurdert som kun grovstøyp i mesteparten av kjellar.

**Kostnadsestimat: 100 000 - 300 000**

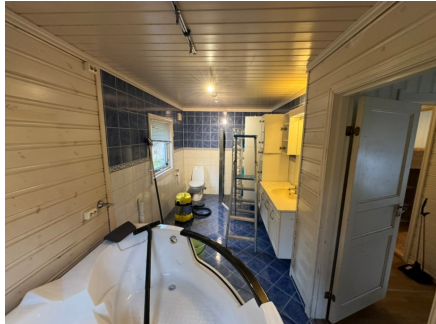
- Våtrommet må totalrenoveres. Alle forhold med tettesjikt, våtsone, sluk m.m. må dokumenteres.
- Våtrommet har behov for omfattende oppgraderinger. For å sikre en løsning som oppfyller gjeldende krav, bør tettesjikt, sluk og røropplegg oppgraderes og dokumenteres.
- Manglende oppgradering av våtrommet medfører høy risiko for at konstruksjonene ikke vil tåle vanlig bruk av vann eller lekkasjer. Dette kan føre til fuktskader på tilstøtende konstruksjoner.

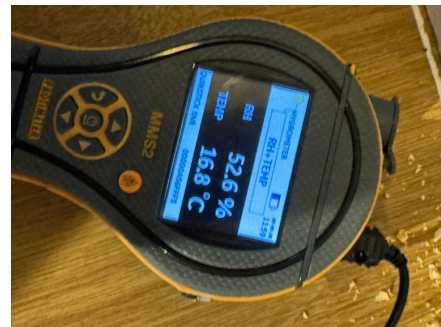
## ETASJE > BAD

### TG 0 Tilliggende konstruksjoner våtrom

Hulltaking er foretatt uten å påvise unormale forhold. Hulltaking er foretatt ved/i Gang og soverom..  
Det er målt 52% RF i veggkonstruksjonane.
