# Tilstandsrapport

Leilighet

Vevelstadåsen 27, 1405 LANGHUS

Befaringsdato: 09.02.2026

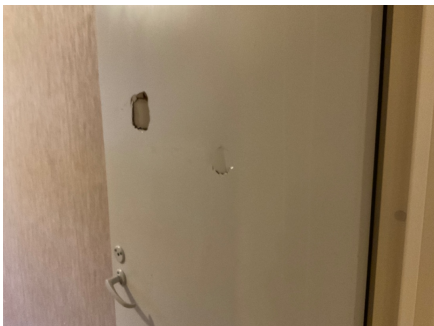
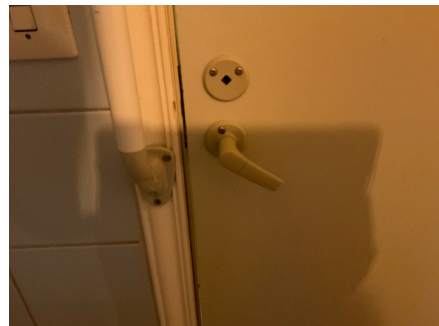
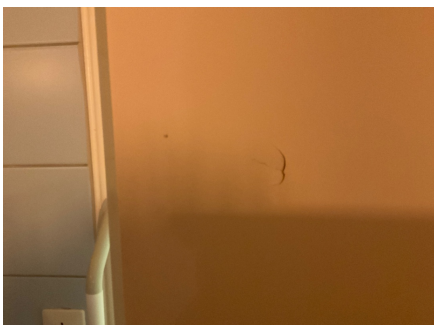
- Enkelte av innvendige dører har betydelige skader

Skader på dører, knekte håndtak og dører som tar i karm eller terskel kan påvirke normal funksjon og brukskvalitet. Slike forhold kan skyldes slitasje, skjevheter eller manglende justering, og kan over tid føre til ytterligere deformasjoner i dørblad, hengsler eller karm dersom det ikke utbedres. Dette kan medføre behov for reparasjon, utskifting eller justering av flere dører.

**Kostnadsestimat: Under 20 000**

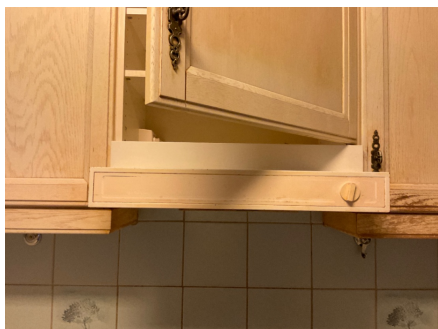
Manglende funksjon på ventilatoren gir redusert avtrekk og dårligere luftutskifting ved matlaging. Dette kan føre til økt fukt- og luktbelastning i kjøkkensonen, samt risiko for kondens og påvirkning av overflater og innredning over tid. Utbedring eller utskifting må påregnes for å sikre tilfredsstillende ventilasjon og normal funksjon.

**Kostnadsestimat: 20 000 - 100 000**
