# Verditakst for landbrukseiendom

## Øversjødalsveien 1450

Gnr. 80 Bnr. 3

## MARKEDSVERDI

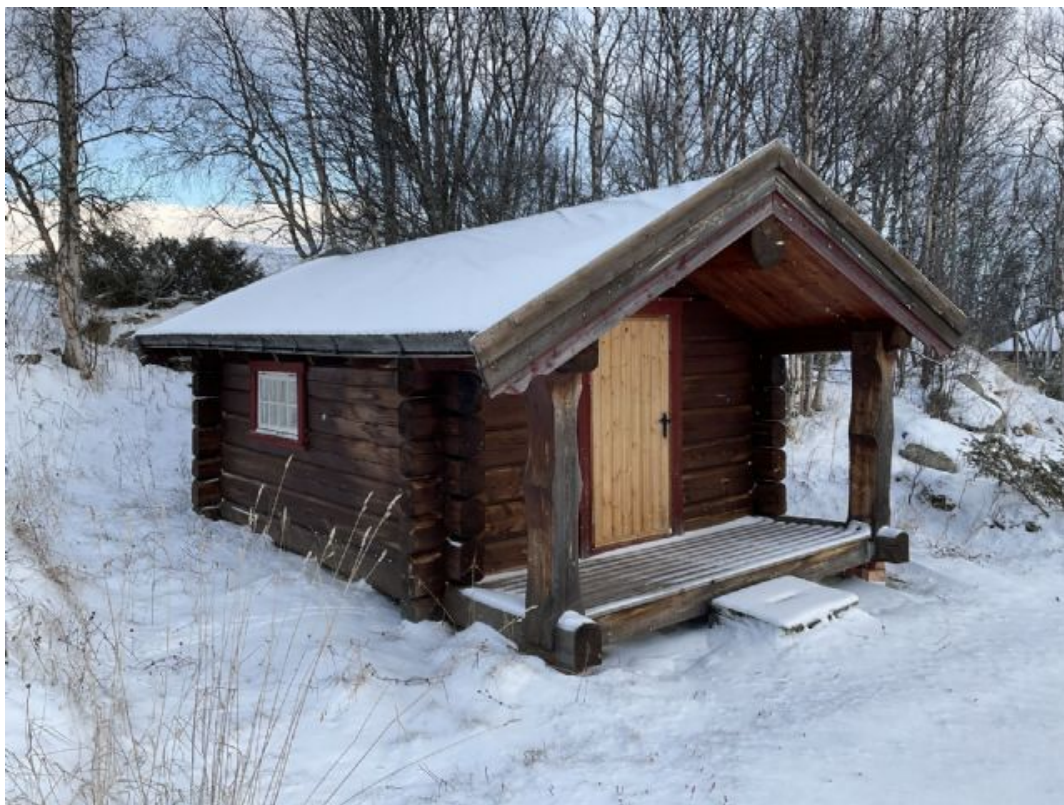
Bygning av nyere årgang.  
Fundamentert på steinpunkter.  
Trebjelkelag og tregolv.  
Vegger i laft.  
Sperretak på mønsås, klart for torvlegging. Overbygd inngangsparti.  
Ytterdør i tre og 2 stk koblede vinduer 1+1 m/faste sprosser.  
Ikke innlagt strøm, og ingen oppvarming.  
Hytta står nede ved veien.  
Bygget er avbildet under beskrivelsen.

*Laftehytte*

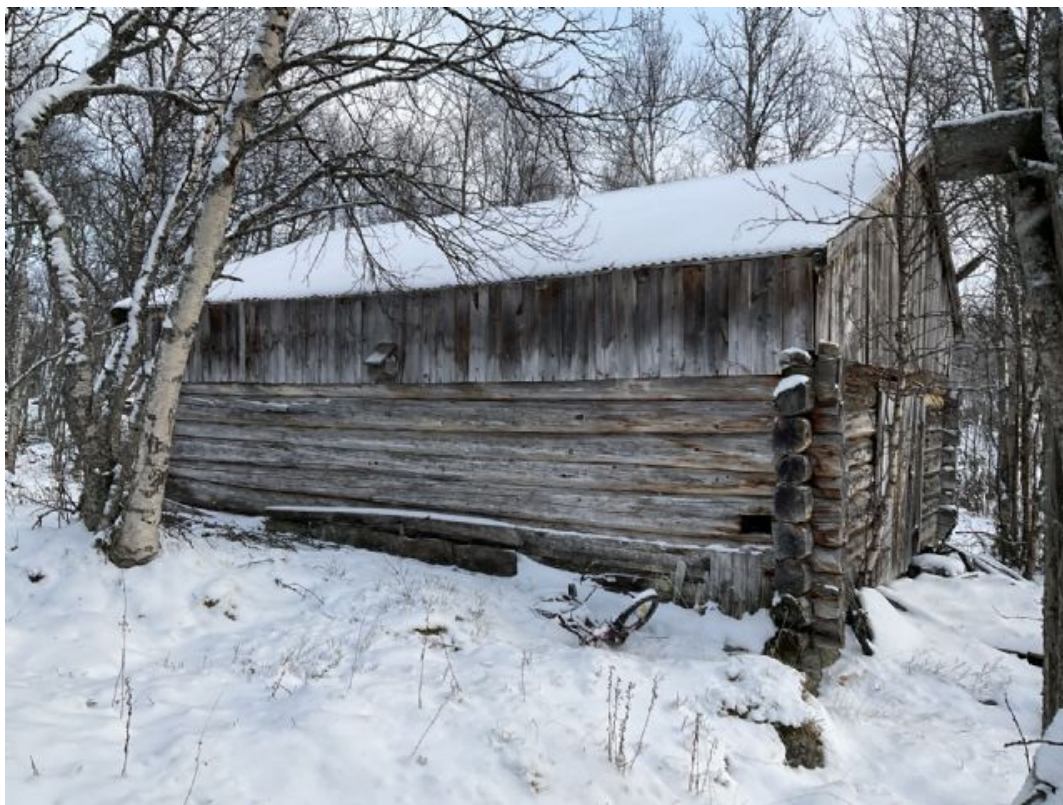
Fundamentert på naturstein.  
Vegger i gammel laft m/overbygg med stående panel.  
Sperretak med tekking av bølgeblekk.  
Løa står ned ved veien.  
Bygget er avbildet under beskrivelsen.

**Lagerbygg.**

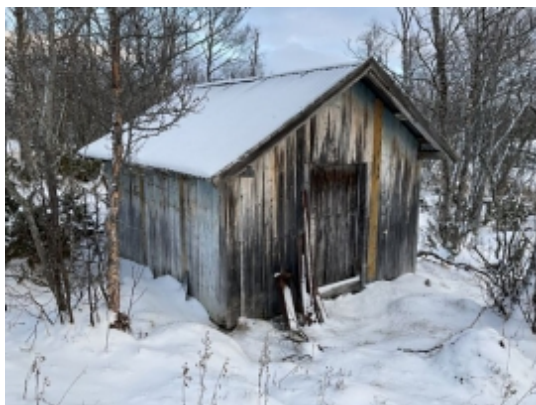
Fundamentert på naturstein.  
 Vegger i uisolert bindingsverk m/stående låvepanel.  
 Saltak med tekking av bølgeblekk.  
 Bygget er avbildet under beskrivelsen.

**Lite uthus**
