# Tilstandsrapport

Enebolig

Øversjødalsveien 1450, 2544 ØVERSJØDALEN

Befaringsdato: 06.02.2026

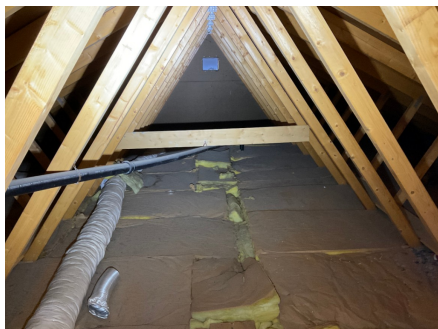
- Det er registrert symptom på aktivitet fra skadedyr

Fra kaldloftet.

Det kan gjøres kartlegging hvor mus tar seg opp på loftet, og gjøre tiltak for å hindre dette. Dette kan ses i sammenheng med store åpninger i musesperre. Eventuelt ta kontakt med firma som jobber med skadedyrbekjempelse. Etterisolering av himlingen mot kaldt loft anbefales som et godt fyringsøkonomisk tiltak.

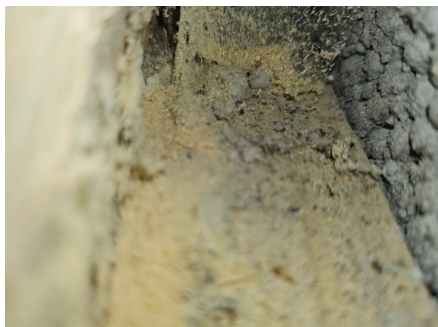
Registrert fukt har ikke gitt synlige skader der det er tatt hull. Dette har sammenheng med at ubehandlet panel har gode egenskaper med tanke på fukt.

Det er ikke påvist misfarging eller andre symptomer inne i veggen.

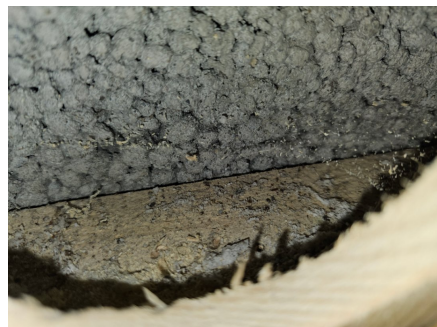
Ikke tegn til misfarging inne i konstruksjonen.

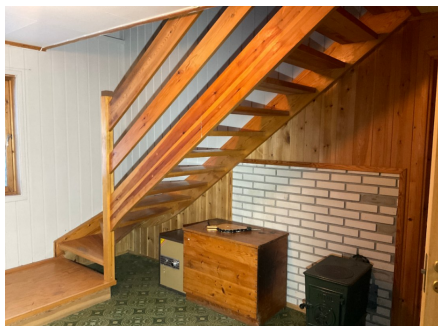
Trappen til underetg.

Montere gelender mot veggen vil øke sikkerheten i trappen.

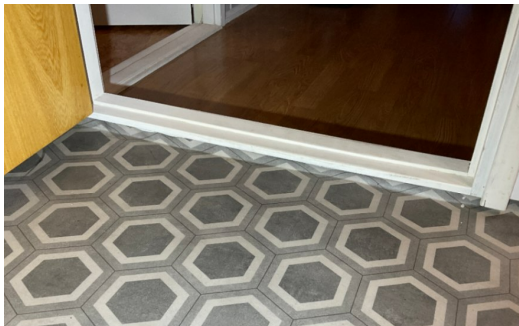
God oppbrett ved terskelen.

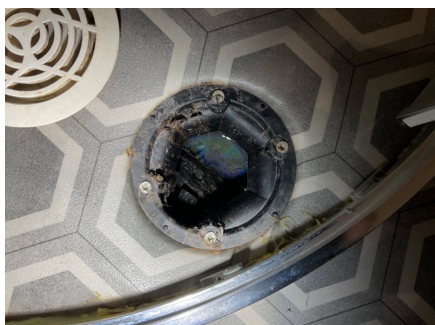
Sluket ved dusjen.

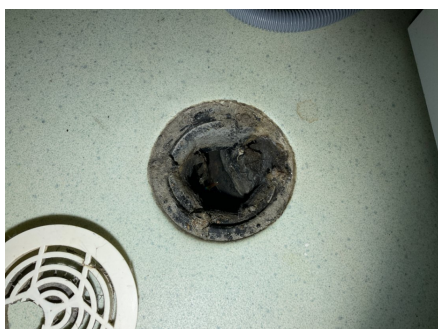
Tettesjiktet på golvet er over forventet levetid, og rehabilitering må påregnes.

Sluket ved skyllekum.

- Overvåk tilstanden jevnlig. For å få tilstandsgrad 0 eller 1 må tettesjiktet skiftes ut, men tidspunktet for når dette er nødvendig er vanskelig å si noe om.

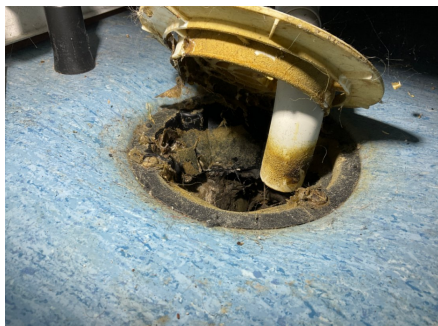
Sluk ved kabinettet med direkte avløp fra dette.

- Overvåk tilstanden jevnlig. For å få tilstandsgrad 0 eller 1 må tettesjiktet skiftes ut, men tidspunktet for når dette er nødvendig er vanskelig å si noe om.

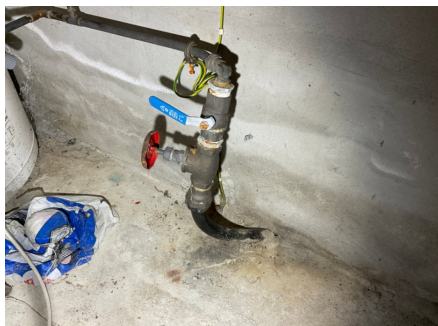
Vanninntak i PE(plastledning) og stoppekran i kjeller.

- Det er ikke behov for utbedringstiltak siden anlegget fungerer i dag, men ut ifra alder kan skader plutselig oppstå på eldre anlegg.
- I forbindelse med oppgradering av våtrom vil det være naturlig med utskiftning av rør.

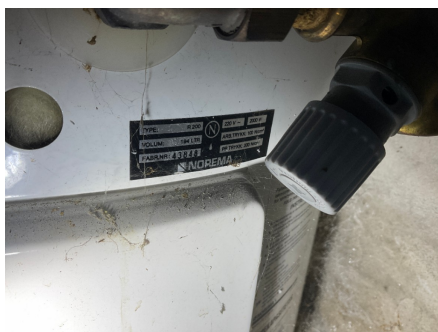
Infoskilt bereder.

- Det er ikke behov for utbedringstiltak siden tanken fungerer i dag, men ut ifra alder kan skader plutselig oppstå på eldre tanker.
- Det bør etableres tilfredsstillende el-tilkobling etter gjeldende forskrift.

Bereder bør kobles direkte med bryter ved anledning. Kravet ble opprinnelig innført i 2010 og gjaldt da varmtvannsberedere med effekt over 2000 watt, men ble endret til å gjelde beredere over 1500 watt i 2014. Kravet har ikke tilbakevirkende kraft, og er for eldre installasjoner en anbefaling.
