# Rørliveien 17

Fritidsbolig

# Tilstandsrapport

## FRITIDSBOLIG

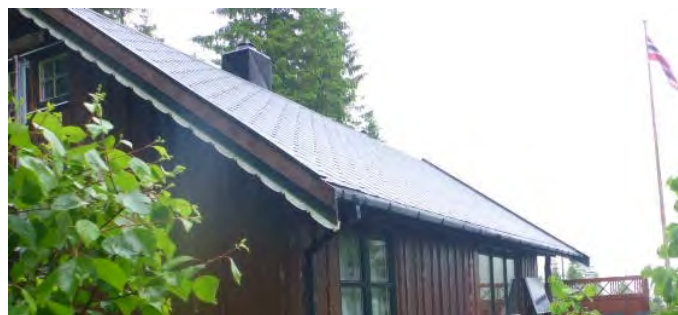
- Mer enn halvparten av forventet brukstid er passert på taktekingen.
- Mer enn halvparten av forventet brukstid er passert på undertak.
- Det er avvik:

Det er stedvis mye mose på taket. Det finnes vindskier og kasser fra byggeår. 1990

- Tiltak:
- Overvåk tilstanden jevnlig. For å få tilstandsgrad 0 eller 1 må tekkingen skiftes ut, men tidspunktet for når dette er nødvendig er vanskelig å si noe om.
- Når takteking og undertak begynner å bli gamle, øker risikoen for lekkasjer, noe som kan føre til omfattende og kostbare reparasjoner av underliggende konstruksjoner dersom en ikke foretar tiltak på konstruksjonene før dette oppstår.

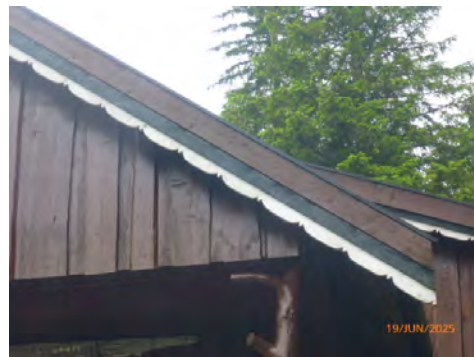
## ! TG 2 Veggkonstruksjon, usikkerheter

Veggene har bindingsverkskonstruksjon fra byggeår. Fasade/kledning har stående bordkledning.

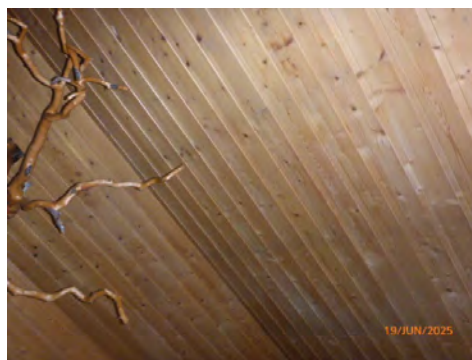
Hele takkonstruksjonen er gjenbygget. Det er ingen mulighet til vurdering utover alder og observasjoner fra underliggende etg. Det er pr. i dag ingen symptomer på skader, annet en muselort. Montert luke for adkomst og kontroll i kjøkkenhimling og på kott som ikke har adkomst. Ingen umiddelbare tiltak ut over dette.

Åpen himling stue

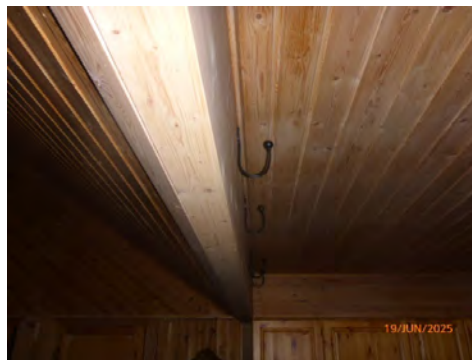
Drager mot kjøkkenet

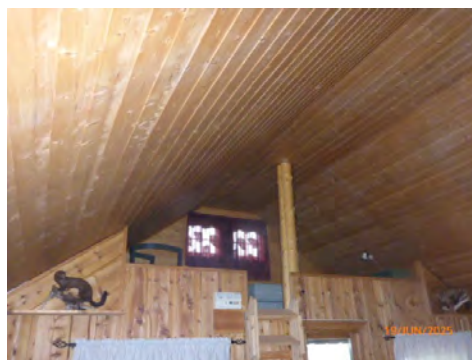
Mot hems i sørøst

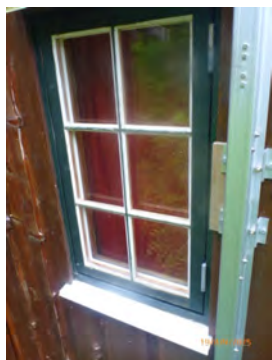
Koblet vindu

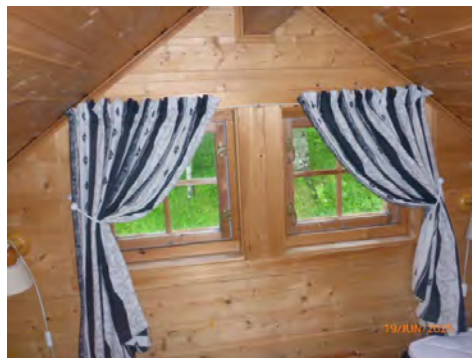
Vinduer på hems i nordvest.

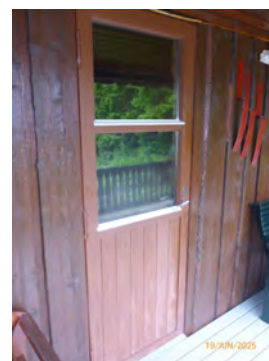
## ! TG 2 Altandør

Skifte døren, eller bare glasset.

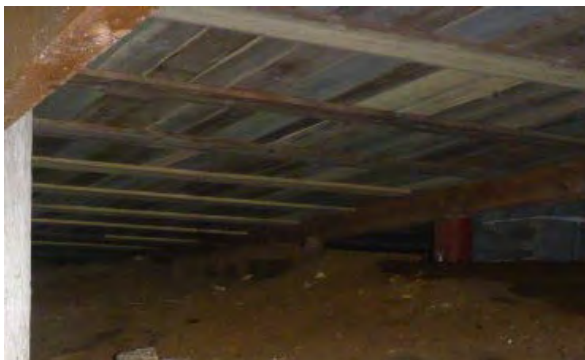
## ! TG 2 Radon

Hytten er oppført på søyler over terreng, dette reduserer risikoen for eksponering av radongasser.

- Det bør gjennomføres radonmålinger.

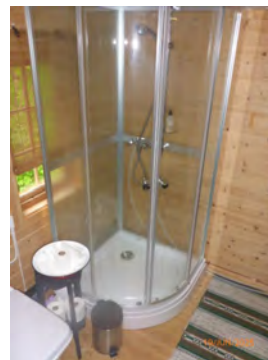
- Manglende oppgradering av våtrommet medfører høy risiko for at konstruksjonene ikke vil tåle vanlig bruk av vann eller lekkasjer. Selv om det er dusjkabinett, er det fortsatt en betydelig risiko for at våtrommets konstruksjoner ikke tåler lekkasjer. Dette kan føre til fuktskader på tilstøtende konstruksjoner.

Om rommet ønskes benyttes som et våtrom med vannsøl på gulv og vegg, må dette oppgraderes.

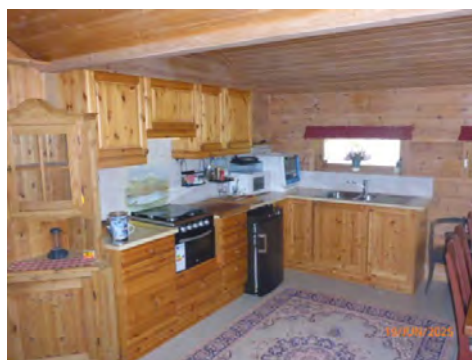
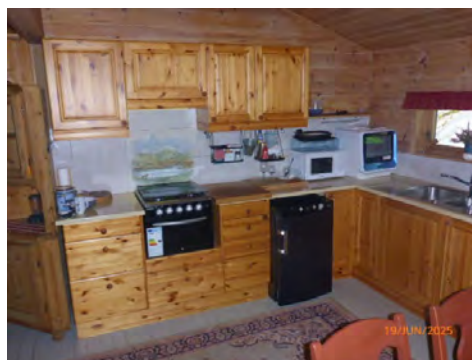
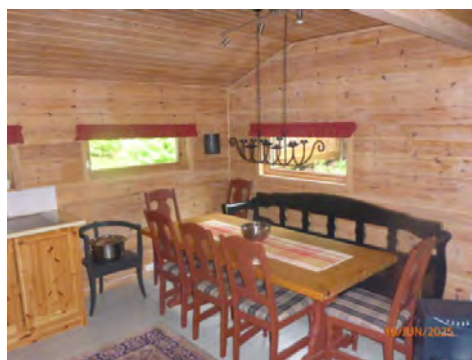
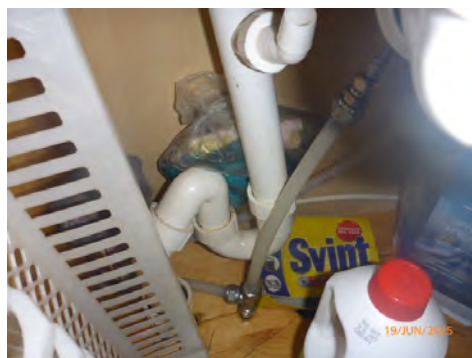
## ETASJE > KJØKKEN

- Mekanisk avtrekk bør etableres.
- Uten forsert avtrekk fra kokesonen kan matos og forurensninger fra matlaging spre seg i boligen, noe som blant annet forringer inneklimate.

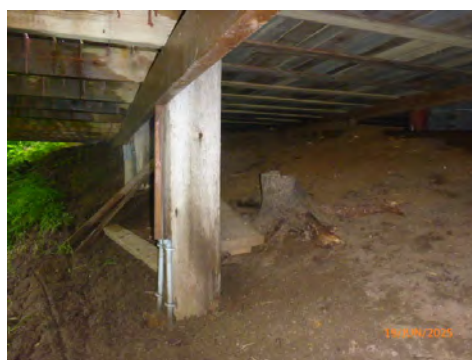
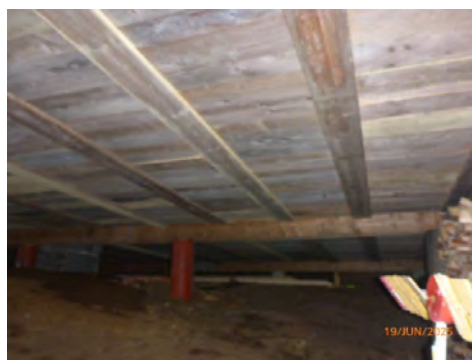
Byggegrunn antatt bestående av stedlige og tilkjørte masser. Ingen visuelle observasjoner ved befaring på negative avvik av betydning i byggegrunn.

- Det er avvik:

Holdes under oppsikt. Ved eventuelt kommende behov, bør treverk erstattes og det mures opp pilarblokker mot fjell/grunn

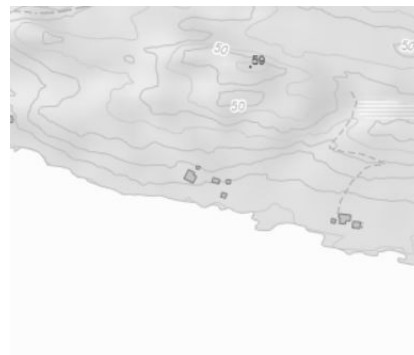
Ingen fareområder

Eiendommen ligger i et sørvestvendt delvis kupert terreng ned mot vassdraget. Ingen treff på fareområder vedrørende flomsoner, kvikkleireskredfare, fjellskred, skredfaresoner, flom og skredhendelser ved søk på NVE sin kartkatalog. Området har flere aktsomhetsområder som i bilder under. Dette er blant annet flom fra vassdraget, snøskred og jord og flomskred på andre siden av vassdraget. For ytterligere opplysninger om aktsomhetsområder, vises det til kommunen for vurdering.
