Enebolig Sigerfjord  
2 600 000,-

# Sigerfjordveien 424

# Tilstandsrapport

Befaringsdato: 07.11.2025

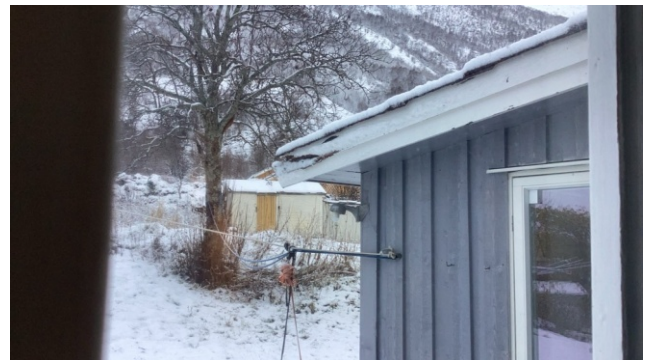
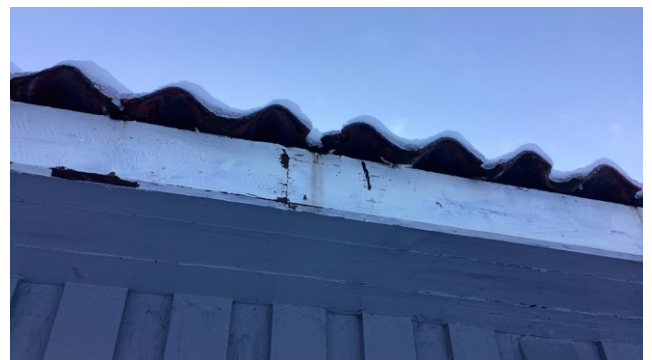
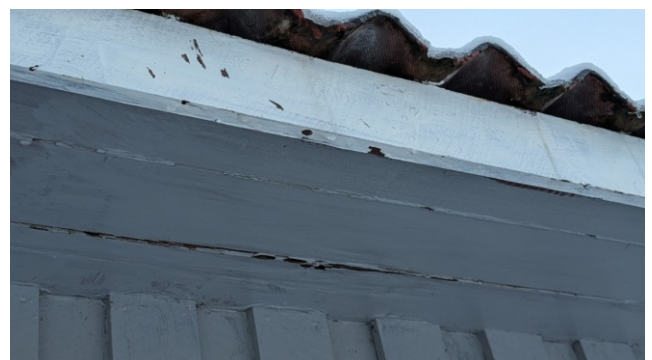
Det er påvist skader eller avvik på selve taktekingen.

Det er pågående lekkasje i kjøkken.

Det er registrert skade på nedre del av takplatene.

Det er registrert fukt og råteskade i takutstikk og vindskier.

Det bør gjennomføres en grundig undersøkelse av taket av fagperson under sikre forhold for å avdekke omfanget av skader og lekkasjer.

Skadet takteking og manglende undertak må utbedres for å hindre

Ved tiltak med eternittplater må platene undersøkes for asbestholdig materiale. Ved arbeid med asbestholdig materiale legges gjeldende forskrift til grunn.

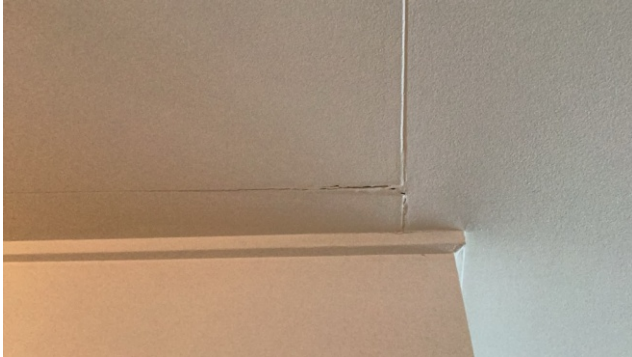
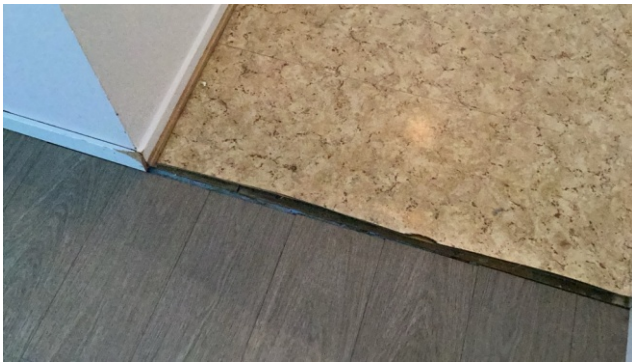
## ! TG 3 Overflater - 2

Det er påvist fuktskade i overflater i tak og

Fuktskadede overflater i kjøkken og i uinnredet rom under terreng.

Overflater med fuktskade må skiftes for å hindre videre skadeutvikling og redusere risiko for sopp- og muggdannelse, som kan påvirke inneklimaet og føre til helsemessige problemer. Videre bør årsaken til fuktskadene kartlegges og utbedres for å unngå gjentakelse.

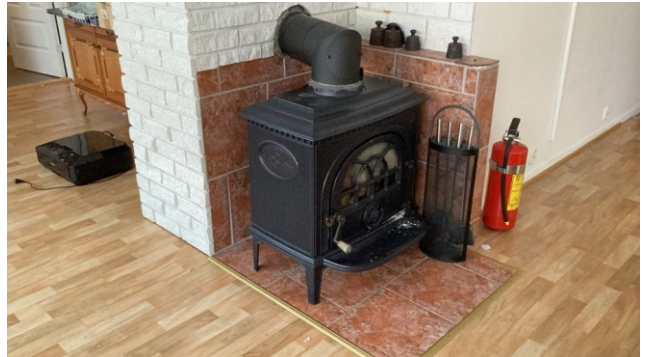
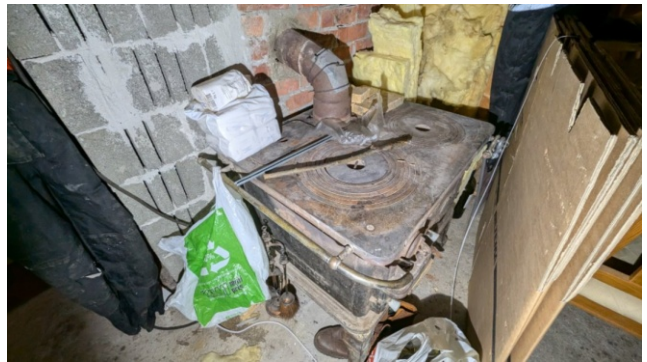
Det er skade på fliser ved ildsted.

Pipevanger må gjøres synlige for å kunne kontrollere tilstanden og avdekke eventuelle skader, da skjulte pipevanger kan medføre økt risiko for brann eller lekkasjer.

Skadede fliser ved ildstedet bør utbedres for å sikre at overflaten er tett og brannsikker, og for å unngå videre forringelse.

Det anbefales generelt ytterligere kontroll av pipe og ildsted utført av lokalt feiervesen.

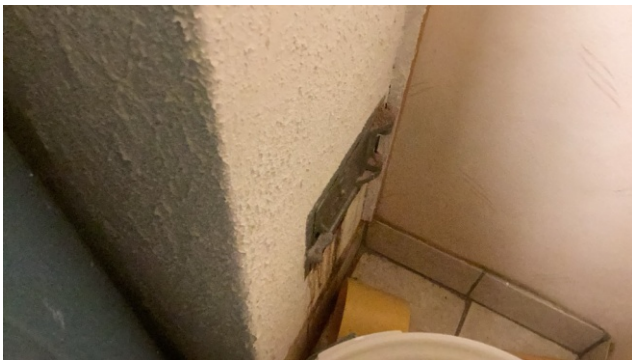
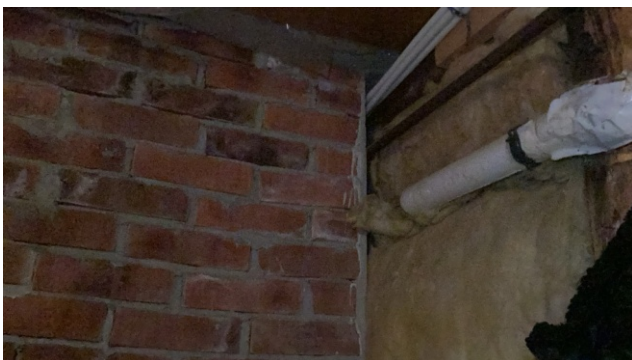
## Rom Under Terreng

Det er påvist fukt og fuktmerker i himling og på grunnmur i rom under terreng på fasade mot vest og mot nord.

Vedvarende høyt fuktnivå kan føre til råte, muggsopp og skader på bygningskonstruksjonen, samt redusert innneklima.

Det bemerkes at rom under terreng er utsatte konstruksjoner, og stedvis risikokonstruksjoner, og bør holdes under jevnlig tilsyn. Innvendig utlektning av grunnmur og tilfarergulv i trekonstruksjon er generelt å anse som utsatte konstruksjoner med øket risiko, og det anbefales generelt å foreta jevnlig kontroll.

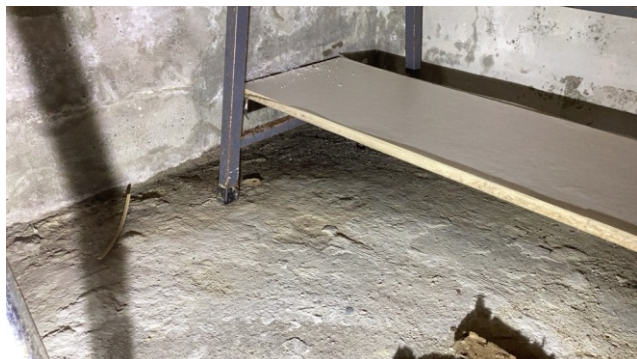
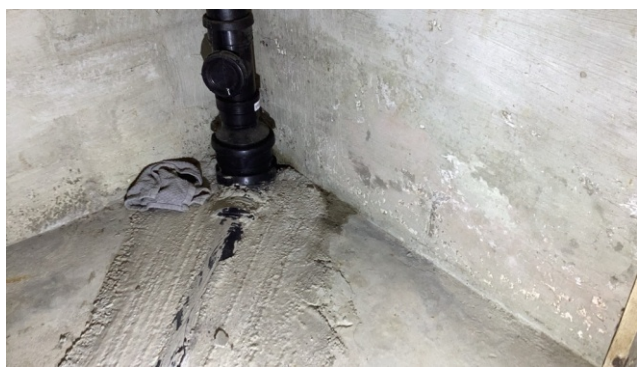
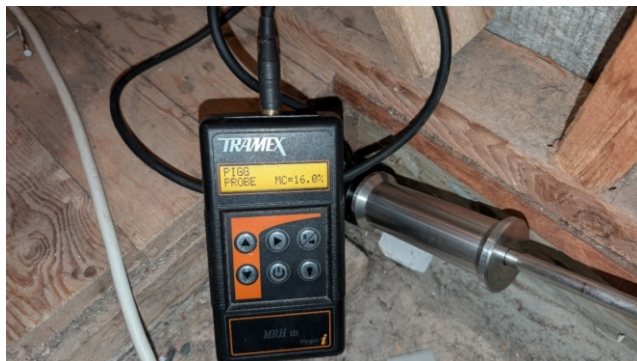
## ! TG IU Kryp Kjeller

Bygningen har kryptjeller under del av kjøkken.

- Det er ikke adgang til kryptjelleren og den er ikke undersøkt innvendig. Kryptjeller regnes for å være en risikokonstruksjon som er utsatt for fukt- og råteskader i bunnsvill, trebjelkelaget og andre tilstøtende konstruksjoner, på grunn av fuktighet fra grunnen og kondensering ved temperaturforskjeller. Selv om det ikke er avdekket tegn på skader, betyr ikke dette nødvendigvis at det ikke foreligger skader i eller i forbindelse med kryptjelleren.

Fuktigheten kan være høy i slike rom/kjellere på grunn av fuktighet fra grunnen, innsig av vann og/eller kondensering. Temperatur og fuktforhold kan gi skader i konstruksjoner slik som bjelkelag, og ofte utvikle seg over tid. En tilstandsrapport som denne baseres på en visuell befaring uten inngrep i konstruksjonen.

Det anbefales derfor at en er oppmerksom på denne risikoen og undersøker dette nærmere, helst med hjelp av en fagkyndig.

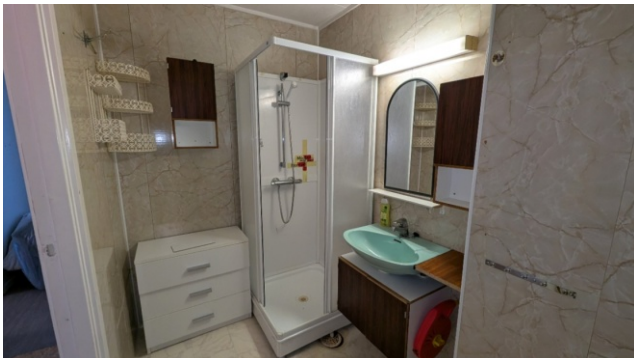
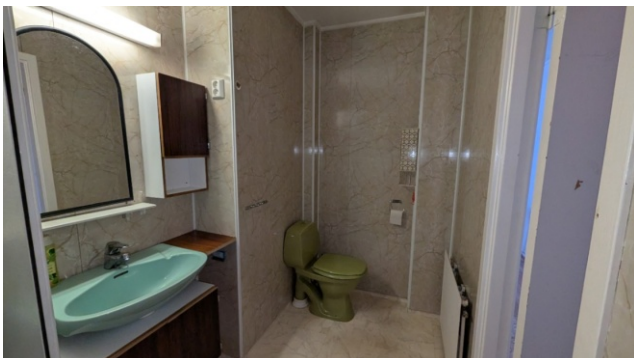
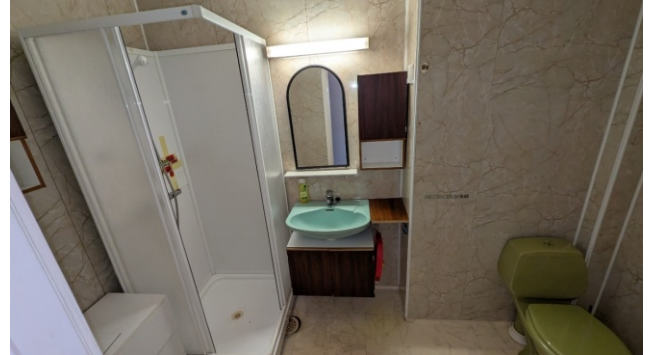
#### TG 2 Overflater vegger og himling

Heksesot/støvkondens i himlinger bør fjernes, og årsak til dette bør undersøkes for å unngå videre misfarging og mulig innemiljøproblem.

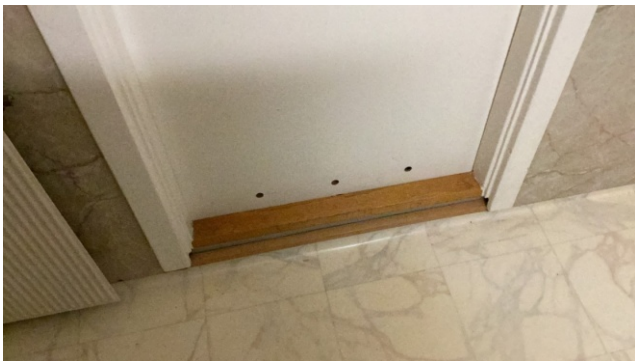
### ! TG 3 Sluk, membran og tettesjikt

Registrerte avvik medfører økt risiko for lekkasjer og fuktskader i konstruksjonen.

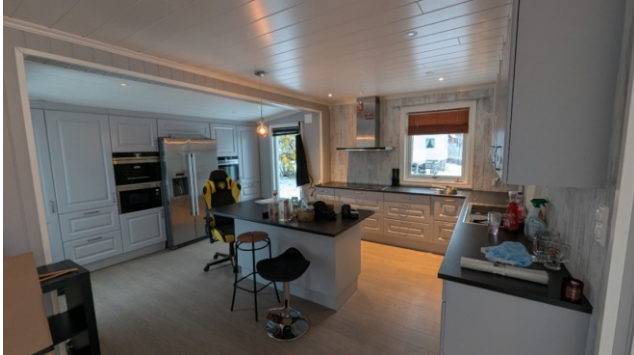
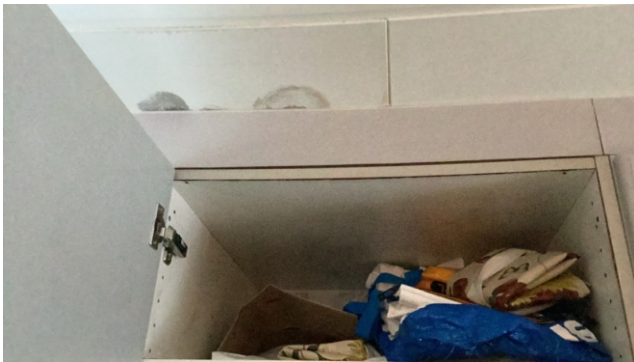
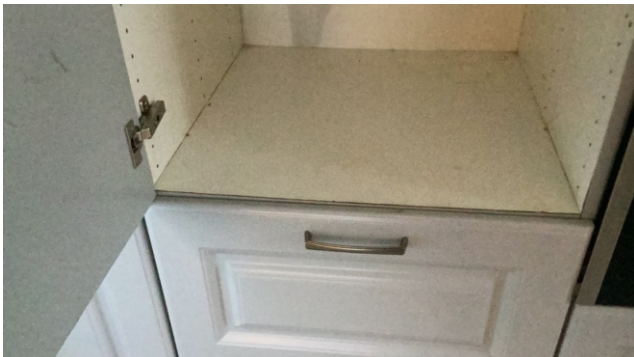
### ! TG 2 Avtrekk

Det bør monteres utvendig ventilhette over utkast fra kjøkkenventilator for å hindre inntrengning av regn, snø og smådyr, samt for å sikre korrekt funksjon på avtrekket. Manglende ventilhette kan føre til fuktskader i veggkonstruksjonen.
