# Tilstandsrapport

Tomannsbolig

Tyinvegen 34 A , 2985

Befaringsdato: 19.12.2025

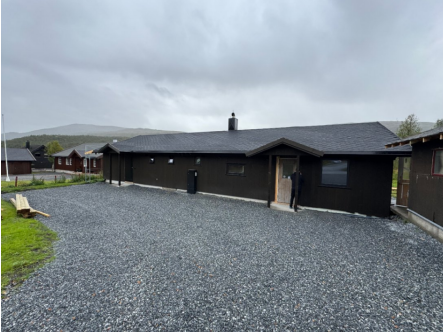
Veggene har bindingsverkskonstruksjon fra byggeår. Fasade/kledning har stående bordkledning. Litt kort avstand til terrenget ved tilkomst. Dette kan føre til sprut fra regn og fukt fra snømengdar på sikt, dette kan igjen føre til fuktskadar på sikt.

For store åpningar i bunn av kledning kan føre til at mus slepp inn i konstruksjonen. Mus kan komme inn gjennom 6mm åpningar. Det vil vere umulig å oppdage alle avvik i forbindelse med dette ved ei synfaring i følge med TSR. Ein bør eventuelt utføre ei utvida kontroll dersom det er opplyst om museproblem eller oppdaga avvik i musesikringen.

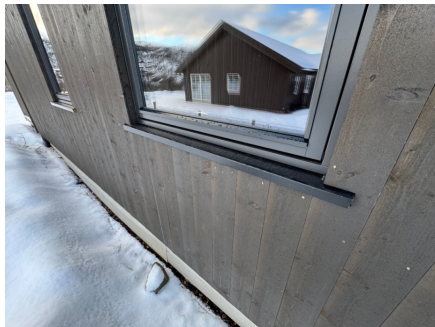
Bygningen har betong grunnmur og støypt isolert betongplate frå år 1991. Denne er etterisolert utv. med nye grunnmurs fasadeplater.
