## SALGSOPPGAVE

## TVANGSSALG

**Frølandvegen 64, 3692 Sauland**

Befaringsdato: 20.01.2026

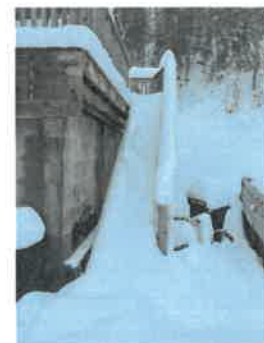
Det bør foretas nærmere undersøkelser av trappen når den er snøfri, slik at rekkverk og åpninger kan kontrolleres.

Konsekvensen av manglende kontroll er at eventuelle avvik fra gjeldende krav ikke oppdages, noe som kan medføre økt risiko for fallskader.

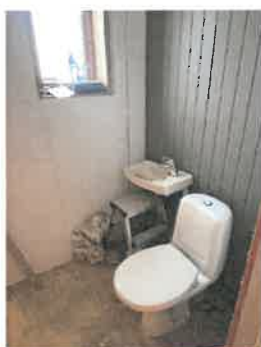
Manglende ventilasjon og uferdige overflater kan føre til dårlig innelima, økt risiko for fuktskader og redusert levetid på konstruksjonen.

Det bør etableres tilfredsstillende tilluft, for eksempel luftespalte eller ventil ved dør, samt mekanisk avtrekk i henhold til gjeldende krav. Videre bør overflatebehandling og montering av lister på gulv og vegger ferdigstilles.

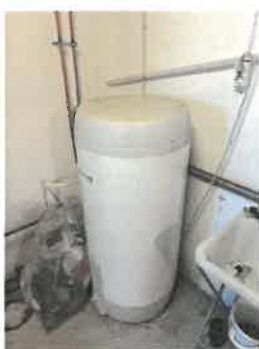
- Det bør etableres tilfredsstillende el-tilkobling etter gjeldende forskrift.

Det bør etableres tilfredsstillende el-tilkobling etter gjeldende forskrift for å unngå risiko for varmgang og brann. Manglende forskriftsmessig tilkobling kan medføre fare for skade på anlegget og økt brannrisiko.
