# Tilstandsrapport

Boligbygg med flere boenheter

Aad Gjelles gata 6, 5700 VOSS

Befaringsdato: 30.01.2026

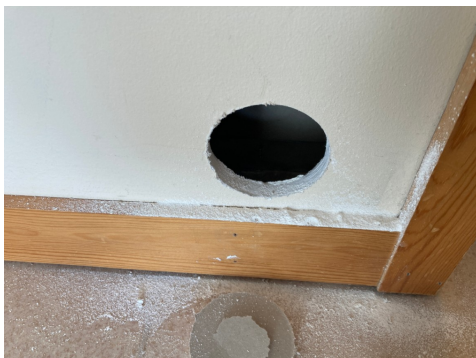
### Tilleggende konstruksjoner våtrom

Hulltaking er foretatt uten å påvise unormale forhold. Hulltaking er foretatt fra soverom. Fuktkvotemåling (vekt%) i konstruksjonen ble målt til 0.

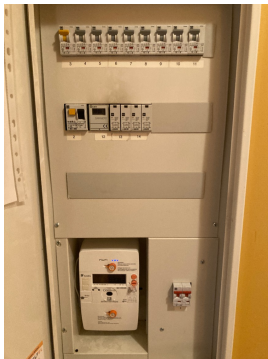
12. Foreta en helhetsvurdering av det elektriske anlegget, dets alder, allmenne tilstand og fare for liv og helse. Bør det elektriske anlegget ha en utvidet el-kontroll?

**Ja Alle anlegg som ikkje har hatt el-kontroll dei siste 5 årene bør få dette utført**
