ØVERSJØDALEN

Landbrukseiendom

Adresse: Øversjødalsveien 1450, 2540
Øversjødalen

Gnr 80 bnr 3 m.fl

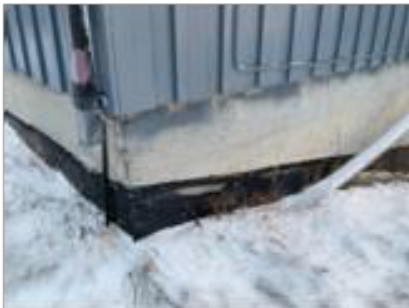
Taknedløp ført ned ved grunnmuren.

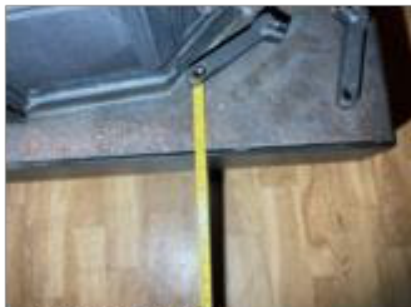
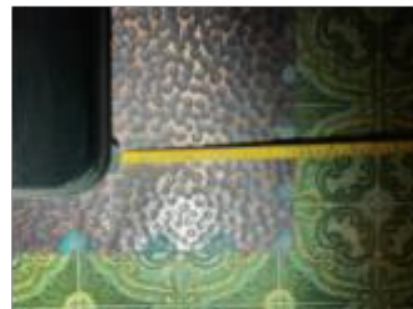
Ildfast plate foran ildstedet er for liten.

Limtegl må monteres om denne finnes.

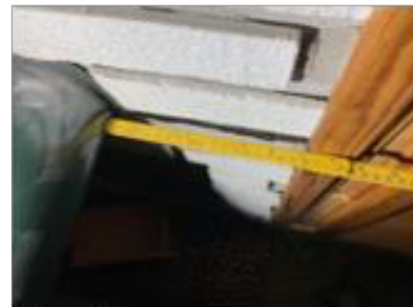
Røykrør for nært brennbart.
