SALSOPPGÅVE

Fresvikvegen 1060, 6896 Fresvik

Befaringsdato: 31.10.2025

Rapportdato: 19.12.2025

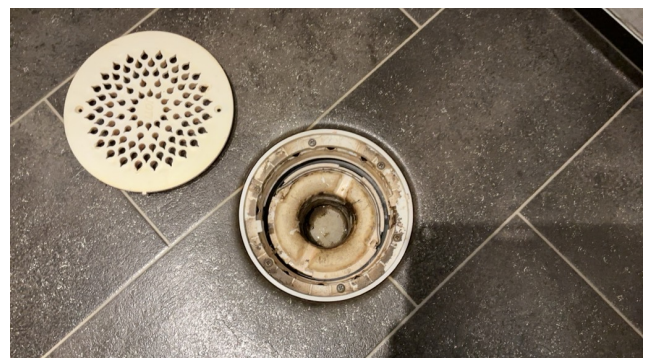
! TG 1 Sluk, membran og tettesjikt

Standard golvbelegg, plastsluk.

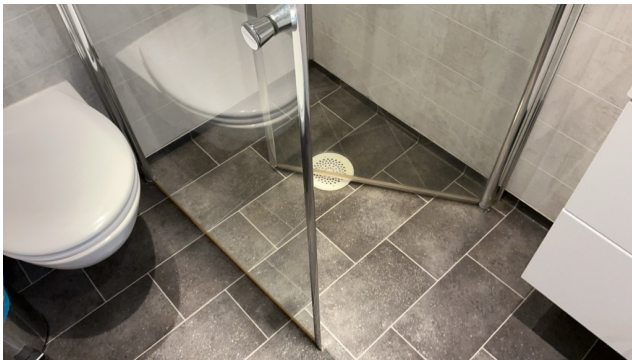
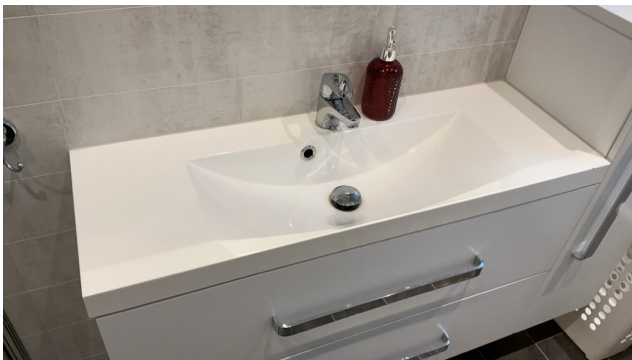
1. ETASJE > BAD

TG 1 Sanitærutstyr og innredning

Baderoms møbel med heildekkende servant, opplegg for vaskemaskin, vegghengt toalett og dusjhjørne.

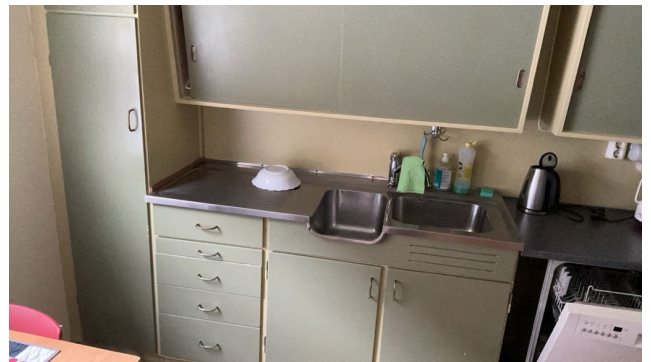
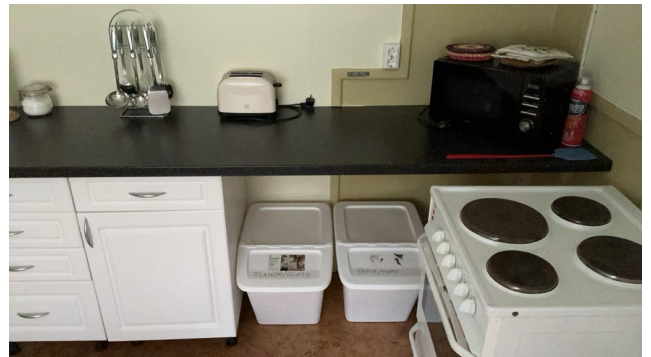
TG 1 Overflater og innredning

Kjøkkeninnredning er dels frå byggjeår, noko nytt er montert som supplering.

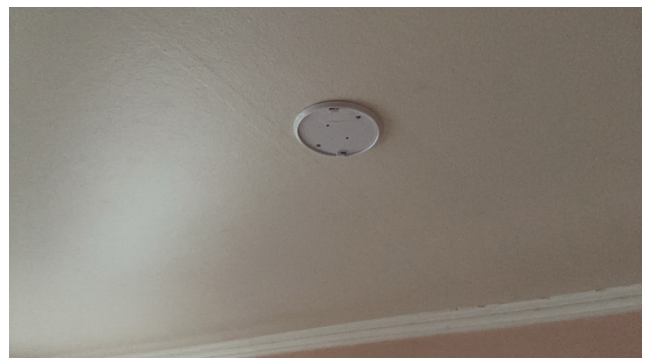
1. Er det mangler for brannslukningsutstyr i boligen iht. forskriftskrav på søknadstidspunktet, men minst Byggeforskrift 1985?
Ja
2. Er det skader på brannslukkingsutstyr eller er apparatet eldre enn 10 år?
Nei
3. Er det mangler på røykvarsler i boligen iht. forskriftskrav på søknadstidspunktet, men minst Byggeforskrift 1985?
Nei
4. Er det skader på røykvarslere?
Nei **Må framskaffa slokkeutstyr.**

Kostnadsestimat: Under 20 000
