# SALGSOPPGAVE

**SKOGSVEGEN 11A**

**8660 MOSJØEN**

# Tilstandsrapport

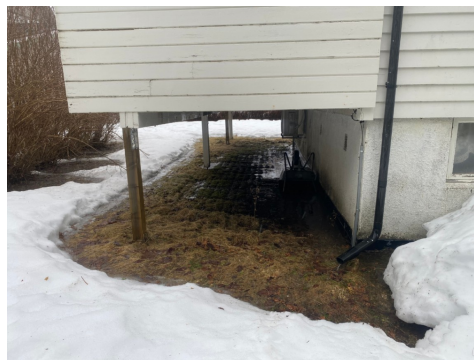
Nedløp avsluttet mot mark ved mur.

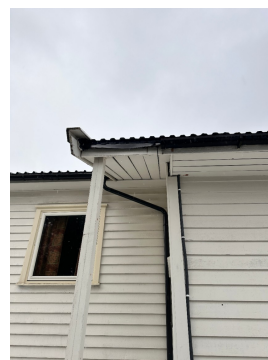
Mangler takrenne ved garasje.

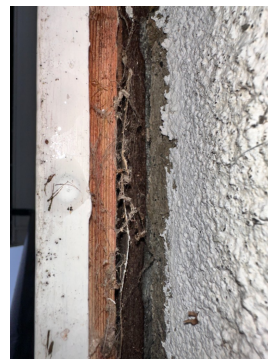
Lite til ingen lufting bak kledning.

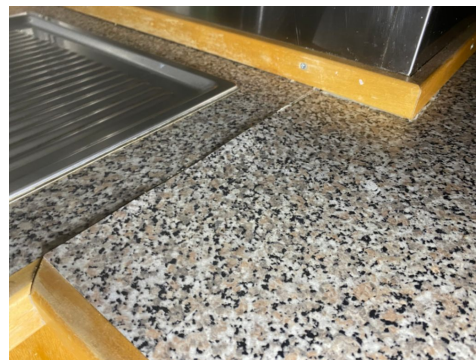
- Det er påvist skader på overflater/kjøkkeninnredning utover normal slitasjegrad.
- Det er påvist skader/fuktskjolder i kjøkkengulvet.
- Det er registrert utettheter eller vannlekkasjer i røropplegg.
- Det er ved bruk av fuktindikator rundt utsatte hvitevarer påvist indikasjoner på fuktighet.

Innredningen har noe bruksslitasje og skadede overflater.

Svelling i benkeplate.

- Påviste skader må utbedres.
- Det er viktig å merke seg at fuktindikatormålinger kan være beheftet med noe usikkerhet. Derfor anbefales det å gjennomføre grundigere undersøkelser for å bekrefte omfanget av fuktindikatorutslagene og identifisere kilden. Dette kan innebære bruk av mer avanserte fuktmålere, inspeksjon bak overflatematerialer etc.
- Det må påregnes lokal utbedring/utskiftning.

Skadede og fuktutsatte deler av kjøkkeninnredningen bør utbedres eller skiftes ut for å hindre ytterligere forringelse og redusere risikoen for mugg- og råteskader.

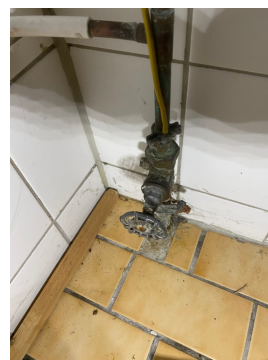
Vannlås med usikker funksjon.

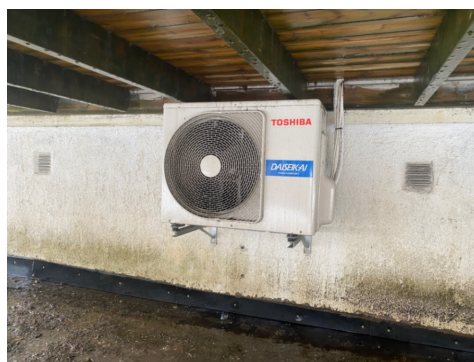
Varmepumpe utvendig del.

- Anlegget må sjekkes av fagperson, som må utføre eventuelle tiltak på anlegget.

Det bør gjennomføres service på varmepumpen for å sikre optimal funksjon og forlenge levetiden. Manglende service kan føre til redusert effektivitet, økte driftskostnader og risiko for driftsstans.
