# Årsmøte 2025

TIEDEMANNSSBYEN PETERSBORGKVARTALET EIERSEKSJONSSAMEIE

Tilstandsvurdering med overordnet vedlikeholdsplan

Sigurd Hoels vei 41-63, 0655 OSLO

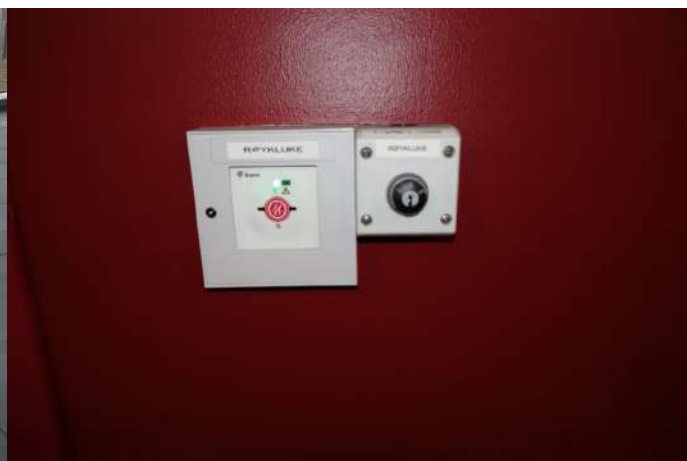
Styringspanel montert i inngangsparti.

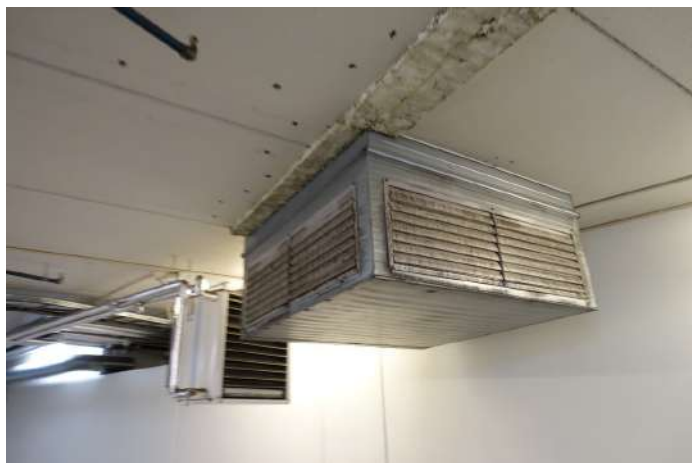
Mekanisk avtrekk for parkeringsanlegg.

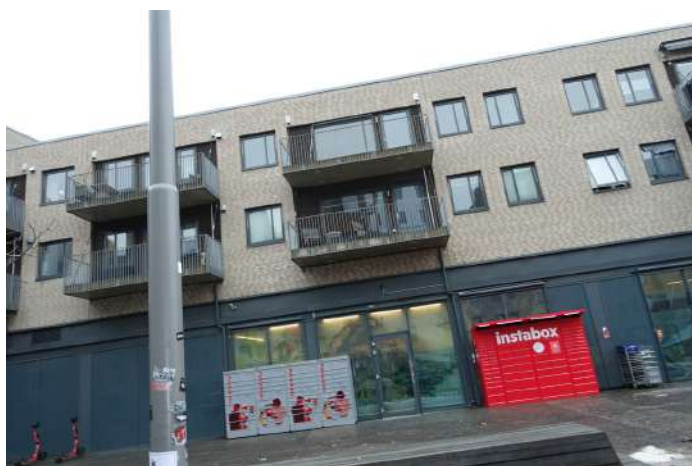
Vinduer i fasade.

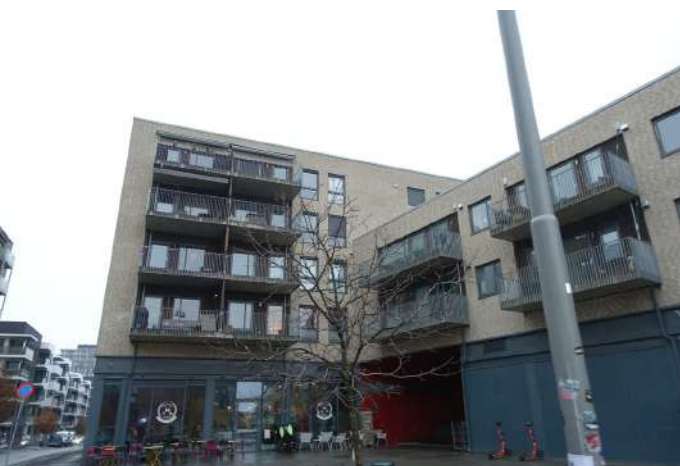
Vinduer i fasade.
