# SALGSOPPGAVE

**SKOGSVEGEN 11A**

**8660 MOSJØEN**

# Tilstandsrapport

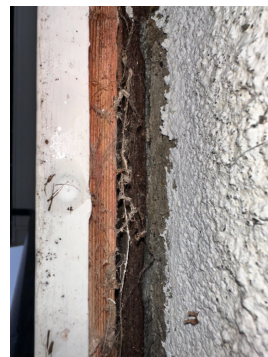
Lite til ingen lufting bak kledning.

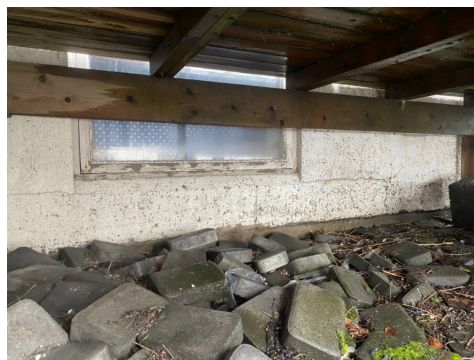
Vindu til bad i kjelleretasje.

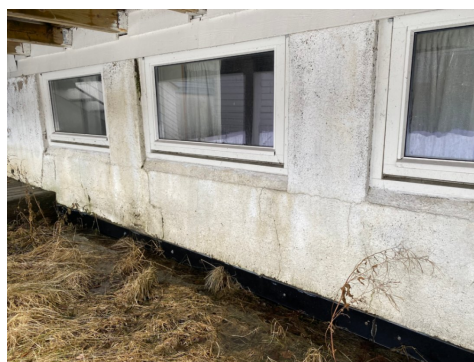
Vinduer til stue i kjelleretasje.

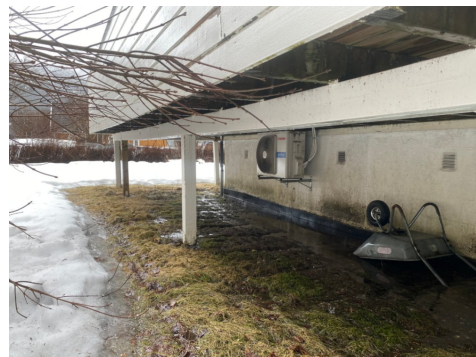
Skjevheter i konstruksjonen.

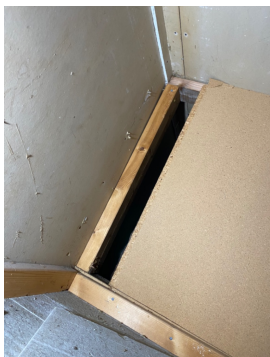
Veggplate over himling mot nabo.

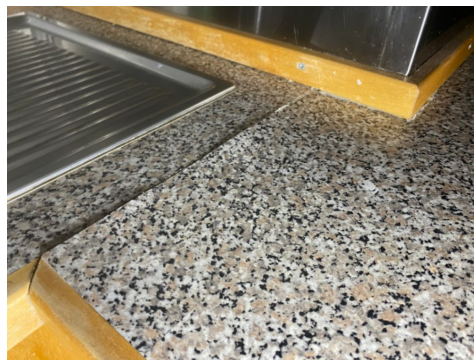
- Det er påvist skader på overflater/kjøkkeninnredning utover normal slitasjegrad.
- Det er påvist skader/fuktskjolder i kjøkkengulvet.
- Det er registrert utettheter eller vannlekkasjer i røropplegg.
- Det er ved bruk av fuktindikator rundt utsatte hvitevarer påvist indikasjoner på fuktighet.

Svelling i benkeplate.

Skadede og fuktutsatte deler av kjøkkeninnredningen bør utbedres eller skiftes ut for å hindre ytterligere forringelse og redusere risikoen for mugg- og råteskader.

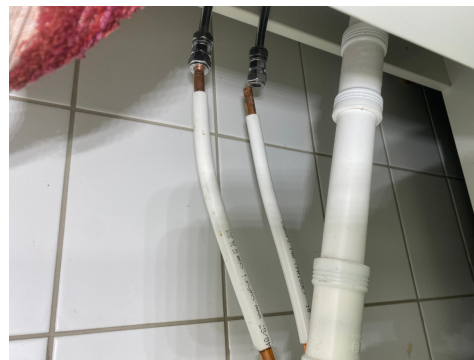
Åpne vannrør uten blanding.
