Tilstandsrapport

Rekkehus

Vangsveien 37, 3514 HØNEFOSS

Befaringsdato: 25.02.2026

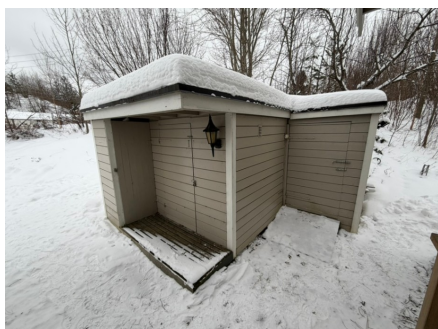
Utvendig bod med gulv som bjelkelagskonstruksjon i tre, vegger i bindingsverk med liggende utvendig trekledning og tilnærmet flat takkonstruksjon med papptekking. Utførelse for fundamentering er ikke kjent.

Garasje, uthus o.l. er ikke teknisk vurdert og det er ikke satt tilstandsgrad.

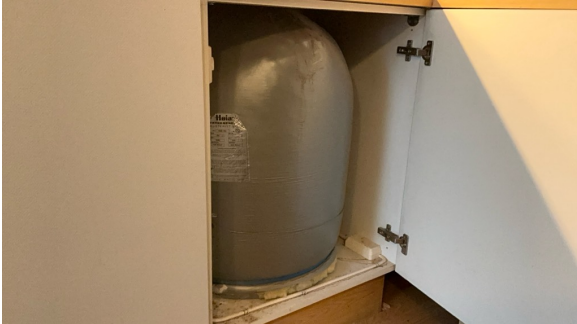
Det er ikke behov for strakstiltak siden bereder fungerer, men ut i fra at forventet brukstid er oppnådd eller nært forestående vil det være påregnelig med reparasjon utskifting.

Lekkasjevarsler anbefales montert.

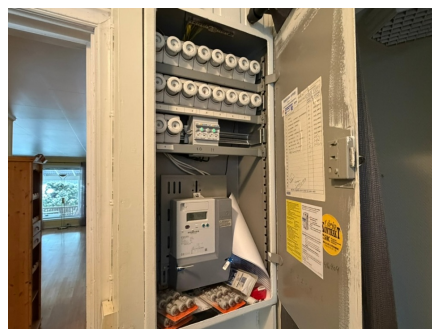
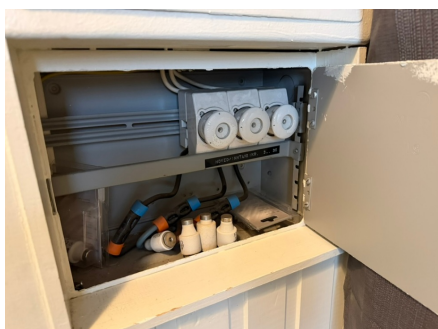
Ikke tilstrekkelig festet strømkabel.

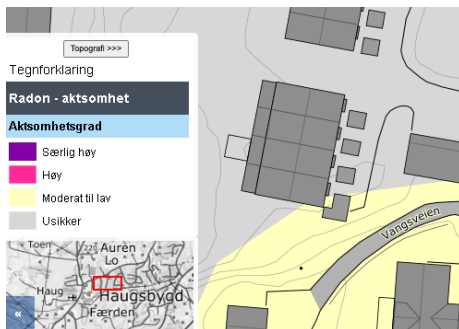
Punktfundamentering med bæredragere i betong.

Boligen ligger i område med usikre radonforekomster iht. NGU sitt aktsomhetskart for radon. Boligen er fundamentert på pilarer med god gjennomlufting, og risiko for radoninntrengning vurderes som lav. Radonmålinger vurderes derfor ikke som relevante ved gjeldene boenhet.
