SALGSOPPGAVE

Adresse: Vangsveien 37, 3514 Hønefoss
Prisantydning: Kr 2 200 000,-

Tilstandsrapport

REKKEHUS

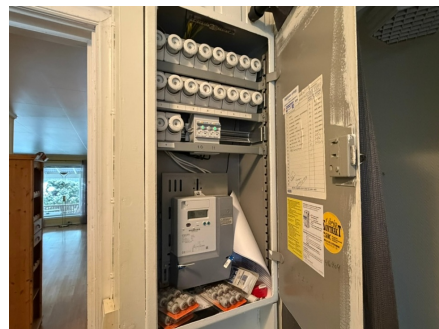
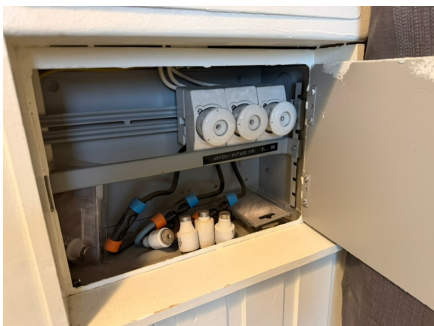
Ikke tilstrekkelig festet strømkabel.
