Tilstandsrapport

Tomannsbolig

Markvegen 3, 9803 VADSØ

Rapportdato: 12.03.2026

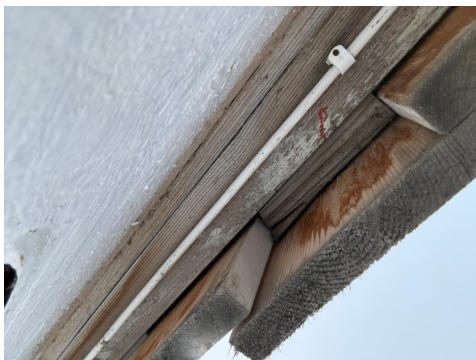
Ikke luftet kledning i nederkant

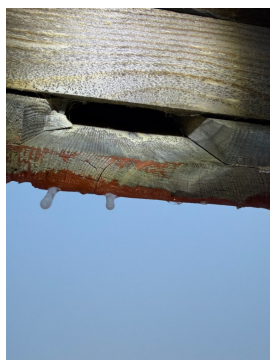
Utspring i 1. etasje mangler musesperre
