# Tilstandsrapport

Enebolig

Åstveitveien 12, 5106 ØVRE ERVIK

# gnr. 209, bnr. 552

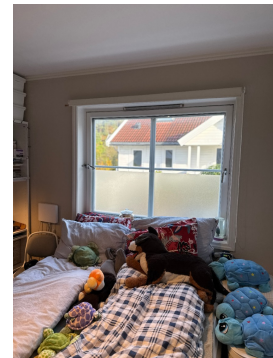
Vegg ved vindu i 2 etasje har tegn på skade etter vanninntrengning, dette må kontrolleres nærmere, det ble ikke registrert fukt i vegg ved befaringen.

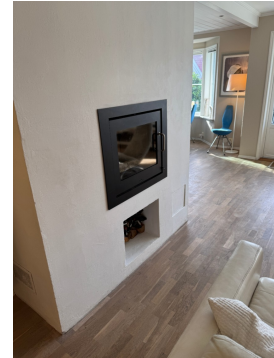
Boligen har elementpipe og peis med innsats, Det er ikke opplyst ved befaring sist feiervesen var på inspeksjon.

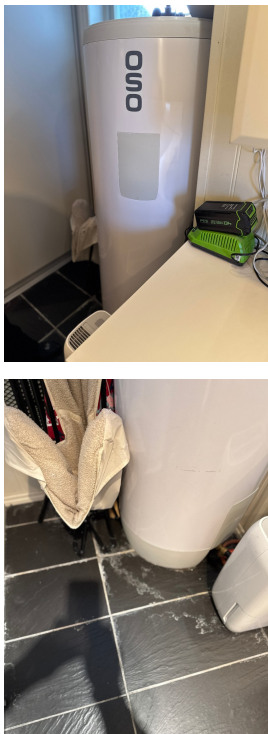
Det vil da være opp til kjøper å oppgradere badet eller annet våtrom for å kunne bruke rommet annerledes enn det er bygget for. Vaskerommet er fra 1997 og eldre enn forventet levealder. I praksis betyr dette at våtrom skal undergå en streng vurdering sammenlignet med det som tidligere har vært vanlig i tilstandsrapporter før den nye forskriften trådte i kraft. Dersom det foreligger et avvik som tilsier at våtrommet ikke oppfyller dagens regelverk om tettesjikt og sluk, enten på grunn av materialvalg, alder, avvik fra regelverk, preaksepterte ytelser, faktiske skader eller funn av fukt også videre, vil det etter Norsk takst sitt synpunkt være et foreliggende avvik som krever utbedring «innen kort tid» og skal gis TG3. Et våtrom som ikke oppfyller funksjonskrav om tettesjikt og sluk i dagens tekniske forskrift skal gis TG3."

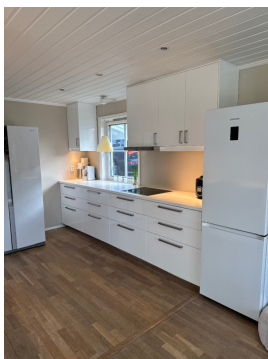
Det er kjøkkenventilator med avtrekk ut.
