# Tilstandsrapport

Enebolig

Skauboveien 18, 2016 FROGNER

Rapportdato: 23.04.2026

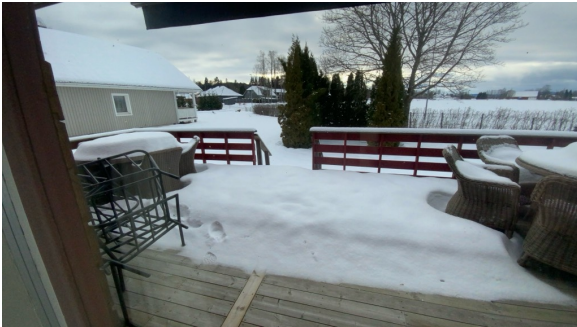
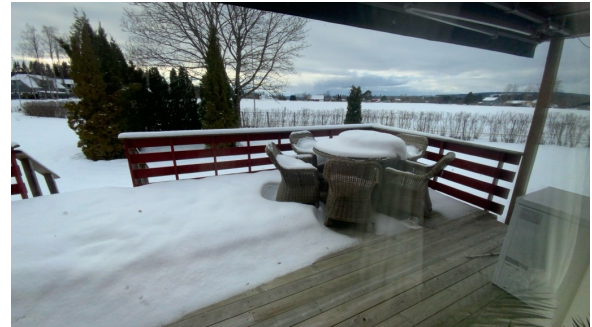
Området under terrassen bør ferdigstilles etter dreneringsarbeidene for å unngå risiko for fuktskader, setningskader eller redusert funksjon. Manglende ferdigstilling kan føre til økt vedlikeholdsbehov og forringelse av konstruksjonen over tid.

Uferdig under terrasse

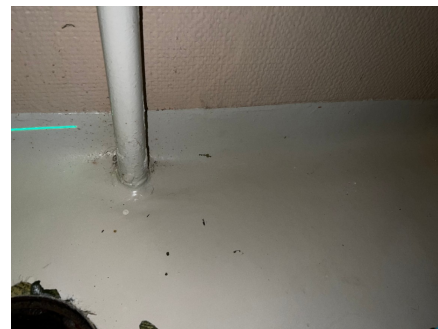
- Dersom tiltaket ikke utføres er det fare for ytterligere skadeutvikling.

Rommet må påregnes totalrenovert.

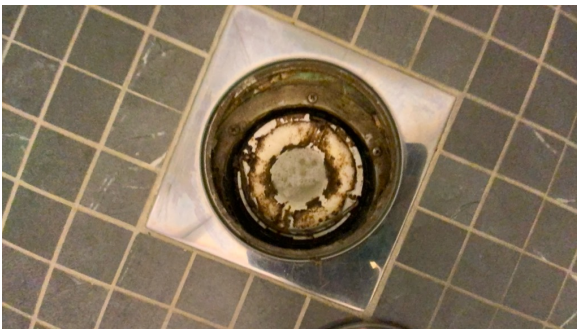
- Det må innhentes dokumentasjon. Manglende membran/tettesjikt medfører risiko for lekkasjer og fukt i konstruksjonen.

Det bør innhentes dokumentasjon på utført membran/tettesjikt. Manglende dokumentasjon medfører usikkerhet om utførelsen, noe som gir økt risiko for lekkasjer og fuktskader i konstruksjonen.

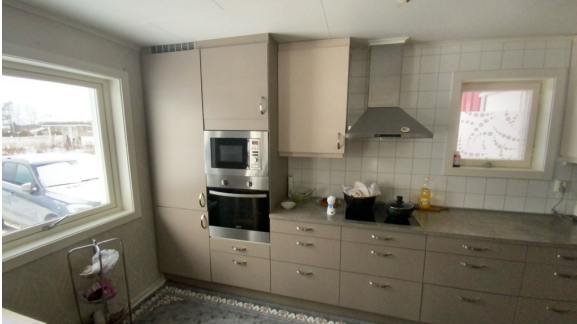
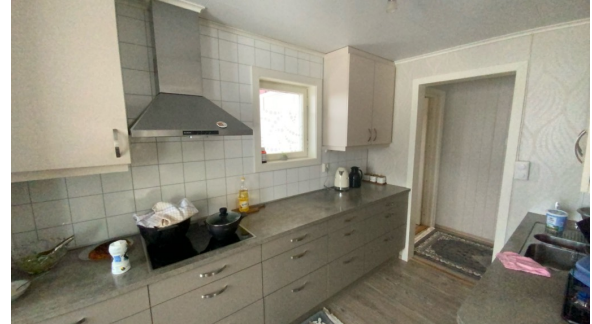
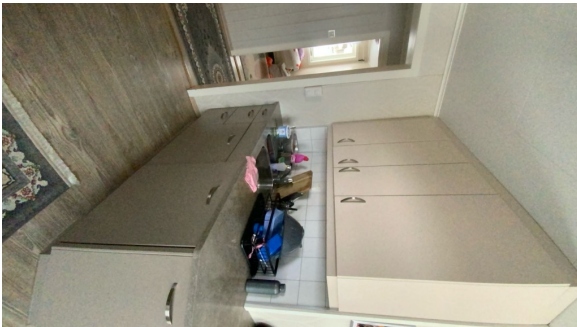
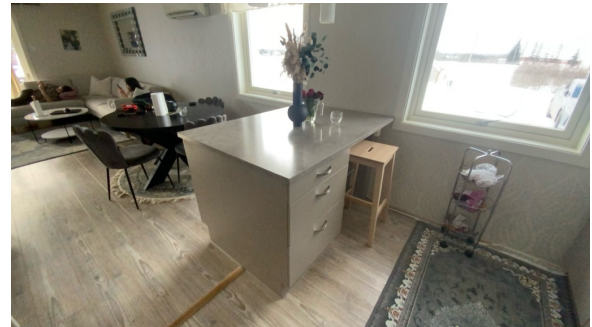
- Det bør monteres lekkasjedeteksjon ved oppvaskmaskin/oppvaskkum.

Det bør monteres komfyrvakt for å ivareta brannsikkerheten, samt lekkasjedeteksjon ved oppvaskmaskin/oppvaskkum for å redusere risikoen for vannskader i konstruksjonen. Manglende tiltak kan medføre økt fare for brann og følgeskader ved lekkasje.
