Praktisk rekkehus i Langevann

Hjortveien 3B, 4373 Egersund

Tilstandsrapport

Befaringsdato: 30.04.2026

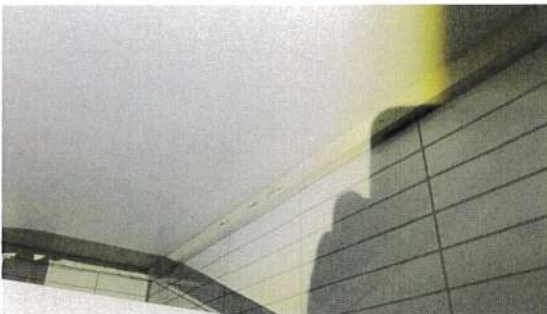
UNDERETASJE > BAD

Vurdering av avvik:

- Det er avvik:

Det bør monteres bunnlist på våtromsplater i våtsone for å redusere risiko for fuktskader dersom dusjkabinettet fjernes.

Slitte taklister og misfarging i taket bør utbedres for å hindre videre forringelse.

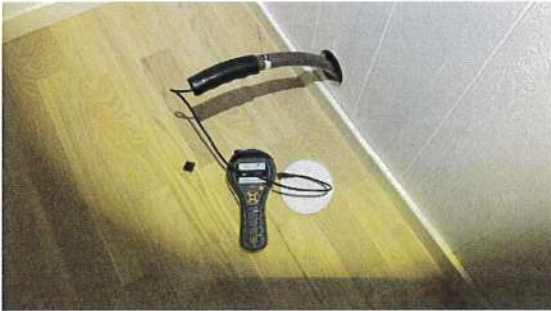
UNDERETASJE > VASKEROM

Vurdering av avvik:

- Det er ikke påvist tilfredsstillende løsning for å synliggjøre lekkasje fra innebygget sistene.

Det er fuktskade i seksjon i område mot dusj og innredningen har alders og bruksslitasje.

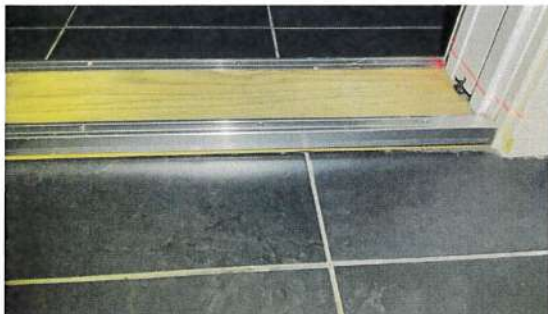
UNDERETASJE > VASKEROM

Det bør etableres tilstrekkelig høydeforskjell mellom topp slukrist og gulv ved dørterskel for å redusere risikoen for at vann kan renne ut av våtrommet ved eventuell lekkasje. Manglende høydeforskjell kan føre til fuktskader på tilstøtende konstruksjoner.
