SALGSOPPGAVE

DREVJAVEGEN 68

8664 MOSJØEN

Tilstandsrapport

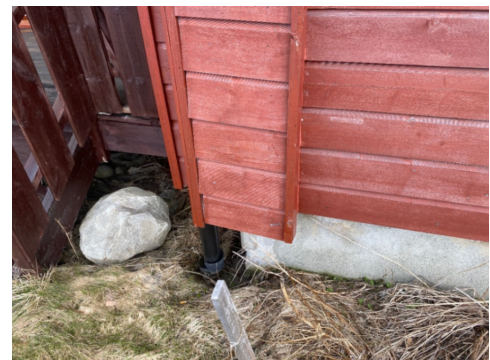
Enkelte nedløpsrør er tilkoblet rør til grunn.

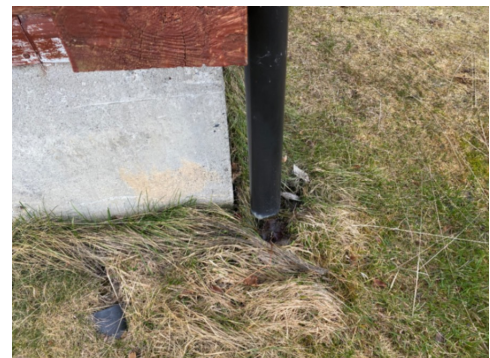
Manglende tilkobling av nedløpsrør til grunn.

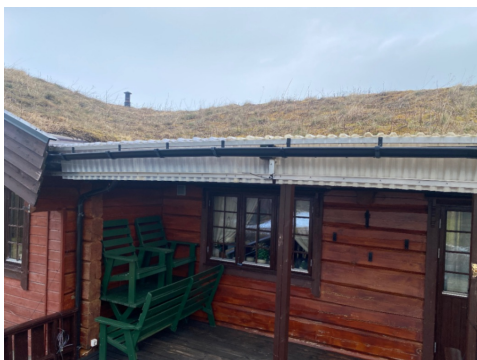
Manglende beslag mot takrenne.

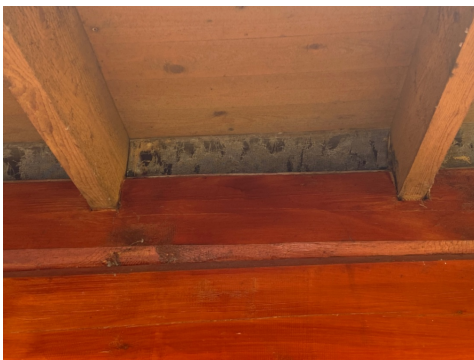
Det er registrert åpninger i netting flere steder mot raft.

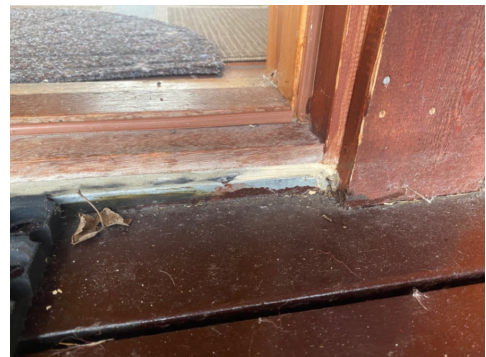
Manglende beslag i nedkant/utett pakning.

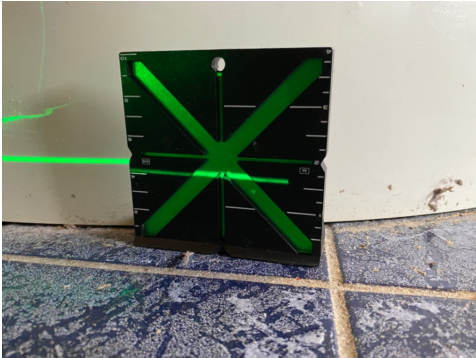
Måling av fallforhold til kabinett

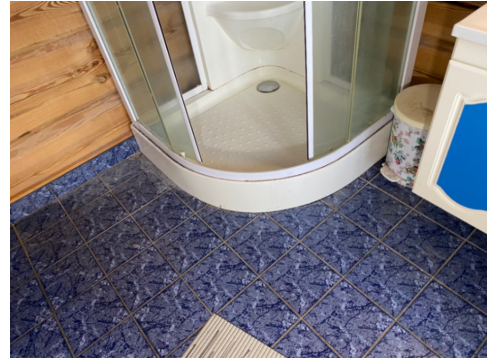
Sluk er ikke inspisert grunner fastmontert deksel på kabinett

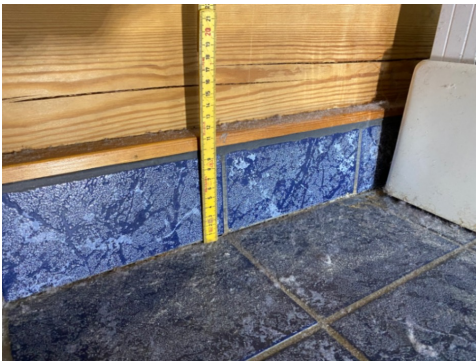
ETASJE > BAD

Manglende fuging mellom vegg/gulvflis.

Manglende tetting medfører økt risiko for fuktinntrengning i konstruksjonen, noe som kan føre til skjulte fuktskader og redusert levetid på våtrommet.

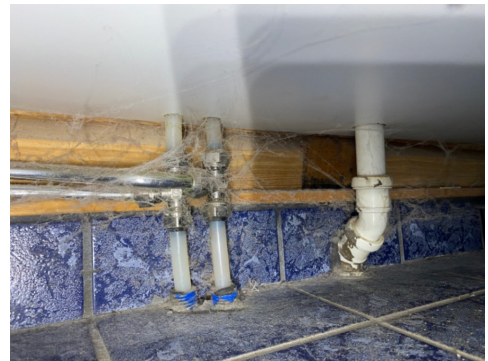
ETASJE > BAD

Ikke fagmessig rørgjennomføringer, ingen synlig mansjett/membran.

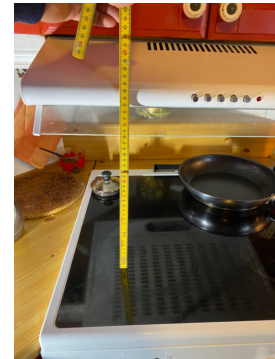
Ventilator er plassert nærme komfyr.

Ventilatoren bør plasseres minimum 50 cm over platetoppen for å redusere risikoen for varmebelastning og sikre tilstrekkelig effektivitet ved avtrekk. Feil plassering kan føre til redusert funksjon og økt slitasje på ventilatoren.

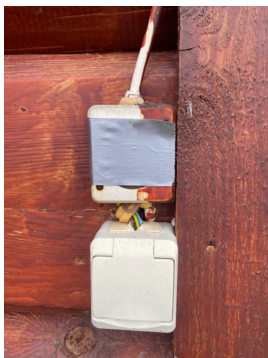
Utvendig stikkontakt, manglende deksel, synlige ledninger.

Det anbefales på generell basis alltid en utvidet kontroll av det elektriske anlegget ved eierskifte.

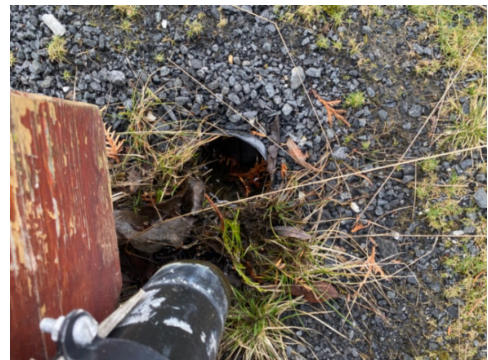
Det er stedvis registrert dreneringsrør i grunnen. Ingen synlig fuktsikring mot ubehandlet grunnmur.

Nedløpsrør for drenering i grunn

Det bør etableres drenering rundt bygningen. Manglende drenering medfører økt risiko for fuktskader og redusert levetid på bygningsdeler som er i kontakt med grunnen.
