SALGSOPPGAVE

RINGVEGEN 13

8682 TROFORS

Tilstandsrapport

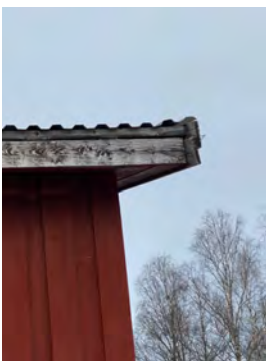
Stedvis manglende innfestning i takplater og beslag.

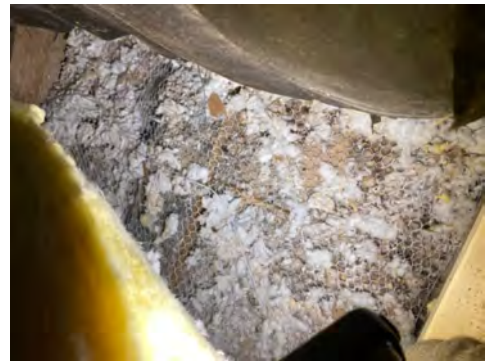
Stedvis manglende isolering.

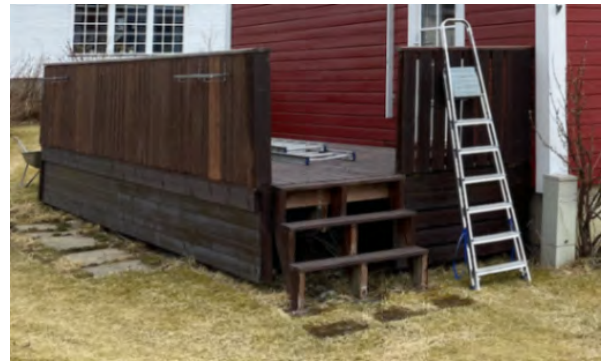
Det er registrert skjevheter i rekkverk.

- Andre tiltak:
Rekkverket bør rettes opp slik at det står i lodd.

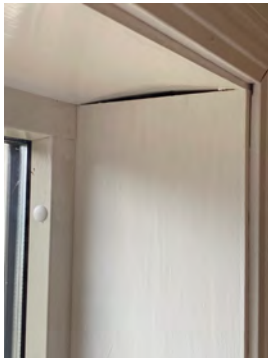
Stedvis glippe i sammenføring vindusforinger.

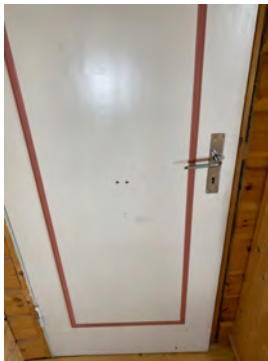
- Det er påvist avvik som tilsier at det bør foretas tiltak på enkelte dører.
- Enkelte av innvendige dører har en del slitasje.

Stedvis merker i overflater på enkelte dører.

Det bør vurderes å utbedre eller bytte av enkelte innvendige døre med betydelig slitasje for å sikre funksjonalitet og estetikk.

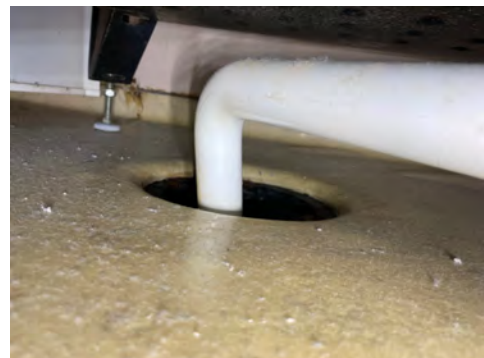
Plastsluk.

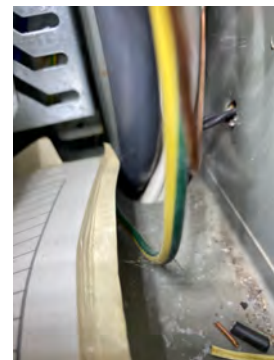
Manglende tetting rundt kabelgjennomføringer i el-skap.

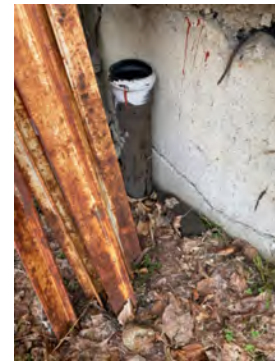
- Det mangler, eller på grunn av alder er det sannsynlig at det mangler, utvendig fuktsikring av grunnmuren ved kjeller/underetasje.
- Mer enn halvparten av forventet levetid på drenering er overskredet.

Plastrør mot grunn mot nordvest.

- Tiltak for redrenering rundt boligen kan ikke utelukkes.
- Fuktsikring av muren må etableres inkl. klemlist.
- Det må gjennomføres ytterligere undersøkelser.
