Tilstandsrapport

Enebolig

Podlen 26, 5410 SAGVÅG

Befaringsdato: 07.11.2025

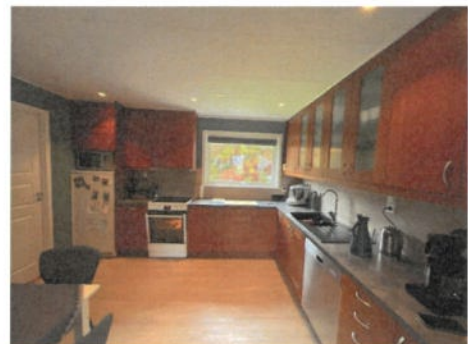
1. ETASJE > KJØKKEN

Det er ikke komfyrvakt over platetopp eller vannstopp under innredning. Dette er krav i dagens tekniske forskrifter men ikke når kjøkken ble
