# SALGSOPPGAVE

**BJ AASLIDS VEI 41 B**  
**8693 HATTFJELLDAL**  
**Markedsverdi: Kr. 310 000,-**

# Tilstandsrapport

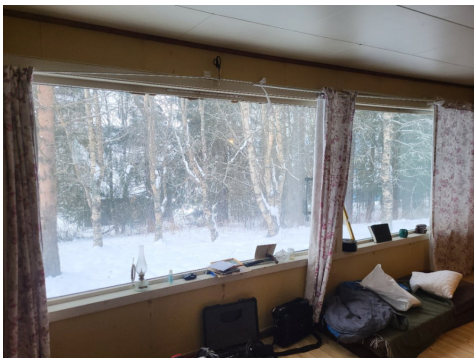
Stuevinduer er punktert.

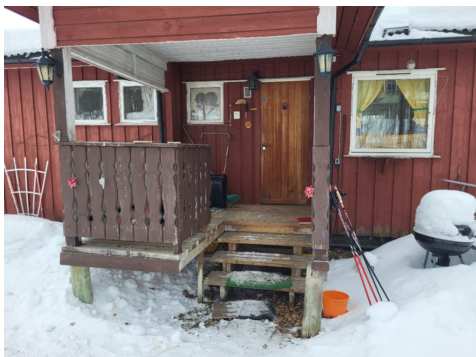
Betongpilarer under balkong med utgang fra stue er delvis falt ned. Telefonstolper under inngangsparti er skjeve og bjelker under balkong med utgang fra et soverom er fuktskadet. Se tilstandsrapport for nærmere beskrivelse av avvik og evt. tiltak.

Skjevheter i telefonstolper under inngangsparti.

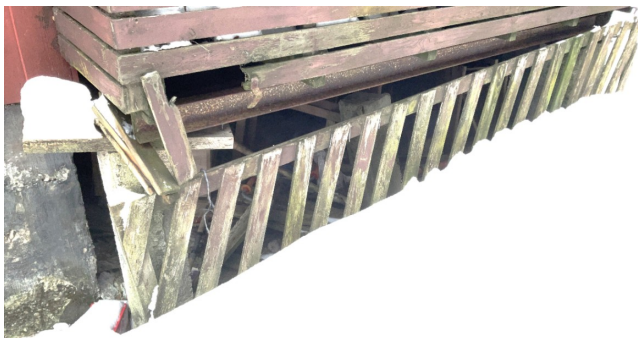
Betongpilarer under balkong har store skjevheter.

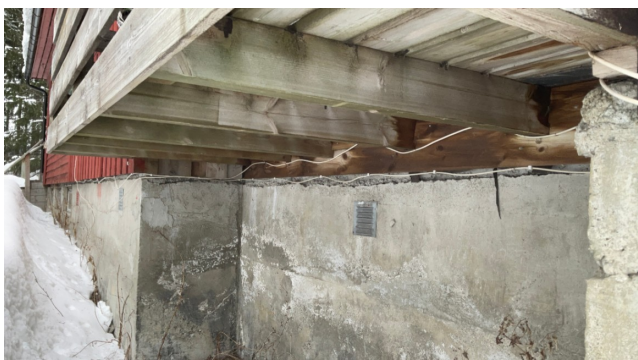
Bjelkelag under balkong mot sørvest.

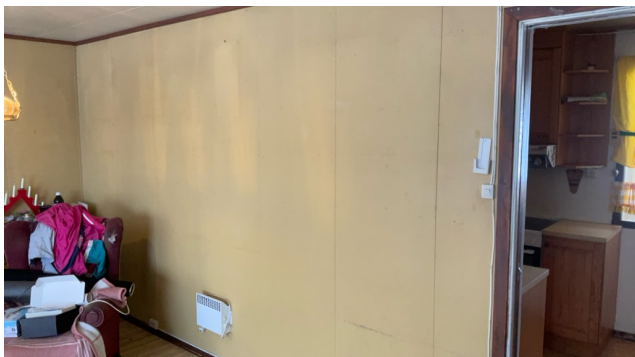
Veggplater i stue.

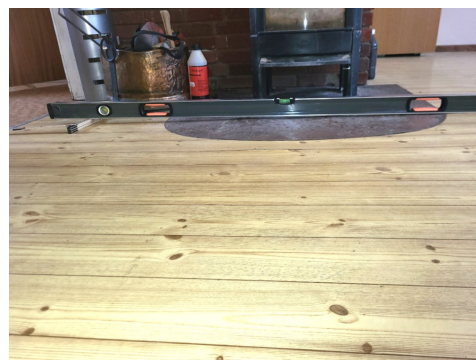
Skjevhet på gulv ved ovn i stue.

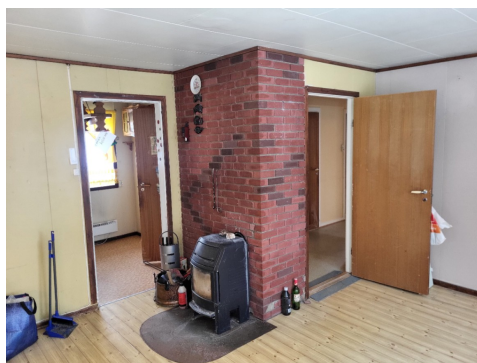
Vedovn med brannmur i stue.

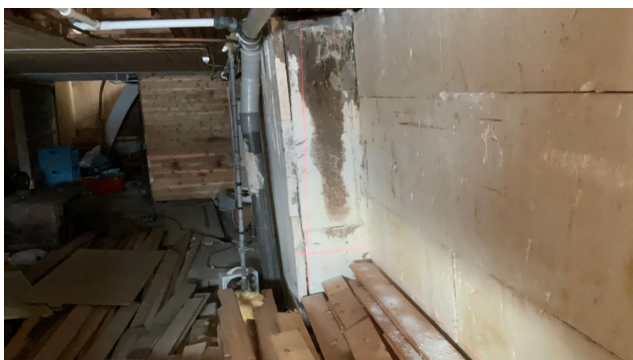
Laserstråle viser skjevhet i kjellervegg.

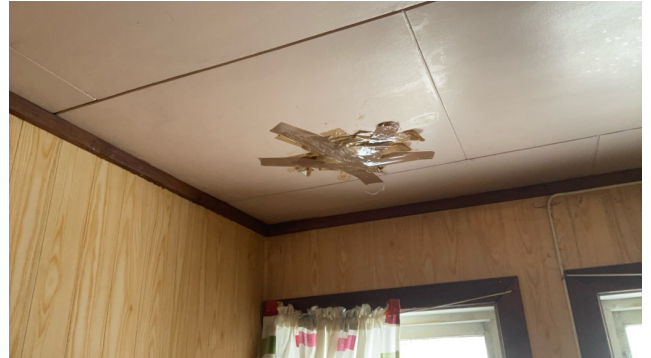
Ventilasjons gjennomføring er teipet igjen.

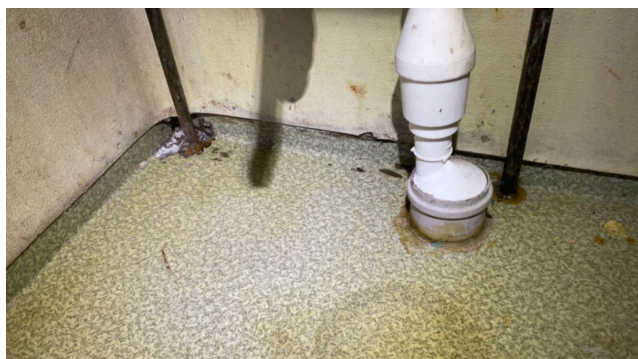
Rørgjennomføringer i gulv.

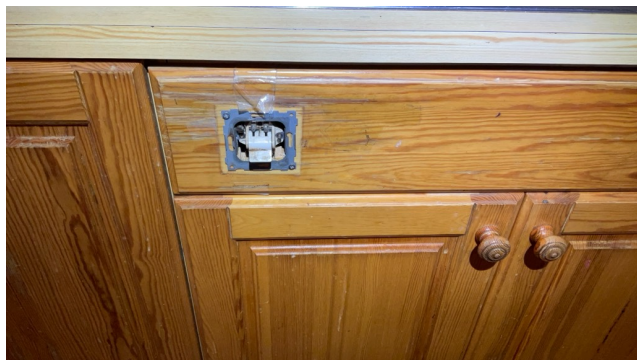
Slitasje på innredning.

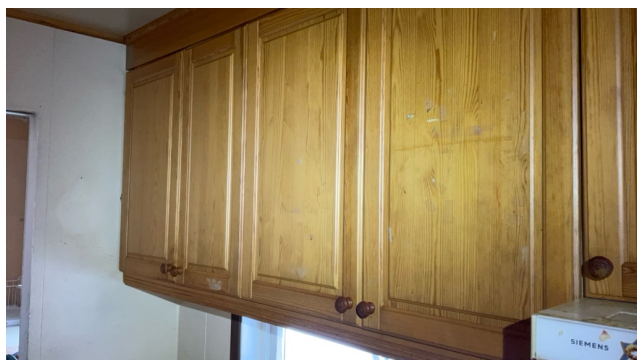
Slitasje på skap.

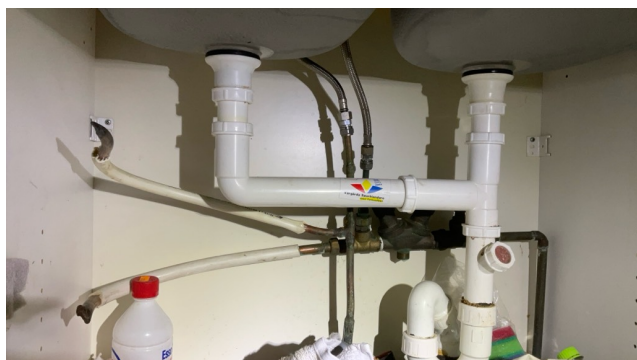
Kontroll av rørsystem.

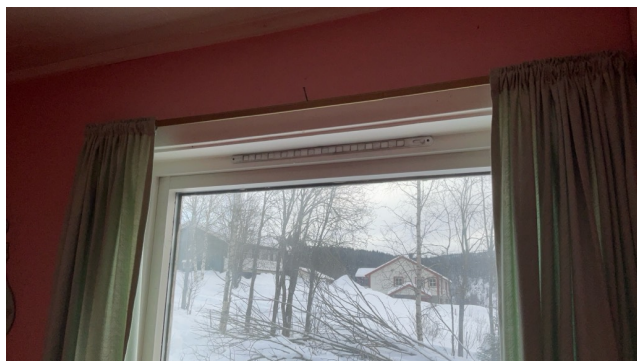
## TG 1 Ventilasjon

Boligen har naturlig ventilasjon.

Ventilering gjennom vinduer.

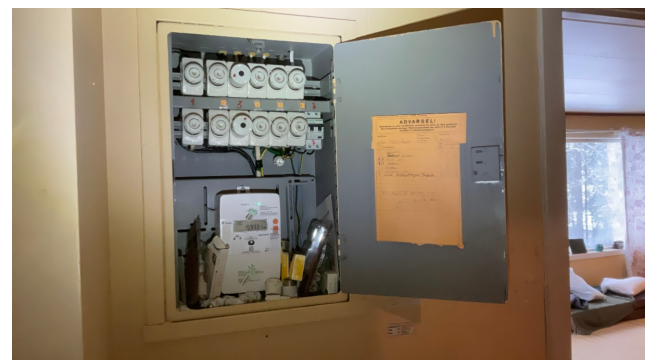
Anlegget er fra byggeår og må oppgraderes.

Sikringsskap med skrusikringer.

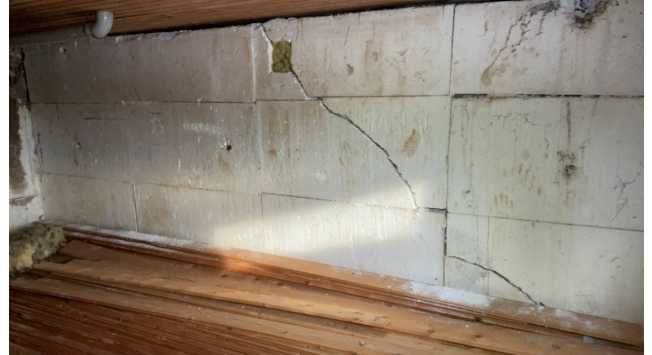
- Det er registrert horisontalriss som er symptom på jordtrykk.
- Grunnmuren har sprekke-dannelser.
- Det er registrert setningsskader/store riss/sprekker.

Dette er meget alvorlig. Det bør settes inn strakstiltak for å sikre at ikke bygningen raser sammen rundt stedet der grunnmuren er innenfor vegglivet.

Isopor på vegg er knekt grunnet innsig av grunnmur.

Kjellervegg av betong mot nordøst som er brutt sammen må repareres for å gjenopprette konstruksjonens stabilitet og forhindre ytterligere skader.

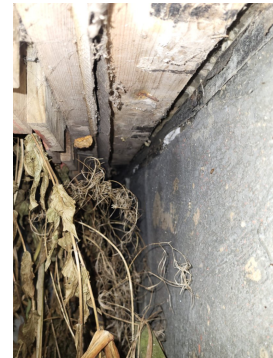
Laserstrek viser store skjevheter i grunnmur.

Bilde utvendig mot mur. Grunnmuren ligger innenfor grunnmuren, Line for vegg ligger utenfor grunnmuren.
