# Tilstandsrapport

Enebolig

Kvalvågvegen 447, 5550 SVEIO

# gnr. 91, bnr. 32

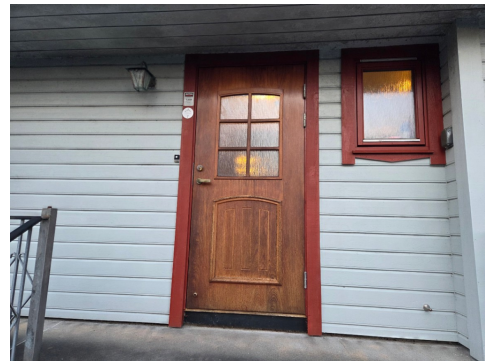
Alder tilsier at dører er i sluttfasen på forventet levetid og utskiftning må forventes.

- Det bør gjøres tiltak for å lukke avviket.

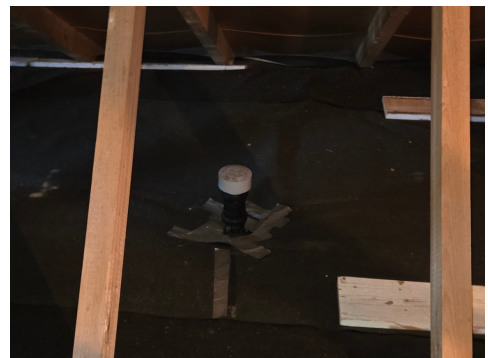
- I forbindelse med oppgradering av våtrom vil det være naturlig med utskiftning av rør.
- Tidspunkt for utskiftning av avløpsrør nærmer seg.

Ved renovering vil det være naturlig å skifte ut rør. Ventilering av rør må ledes ut av boligen.

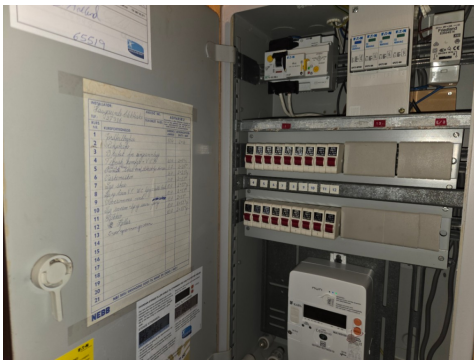
Alder på anlegg tilsier at noe oppgradering anbefales selv om anlegg fremstår i normal god stand. Pga røyking i hybel er det en del misfarging av brytere mm. Boligen selges som dødsbo og det er begrenset informasjon om el anlegg og hva som er utført. Leietaker i kjeller opplyser at alt fungerer som det skal. Noe vedlikehold må generelt kunne forventes.
