Enebolig med stor tomt på Hadland

Sokndalsveien 392, 4372 Egersund

Befaringsdato: 23.03.2026

Rapportdato: 08.04.2026

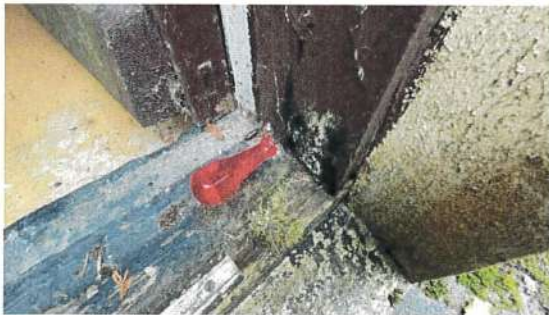
Råte i karm i kjellerdør

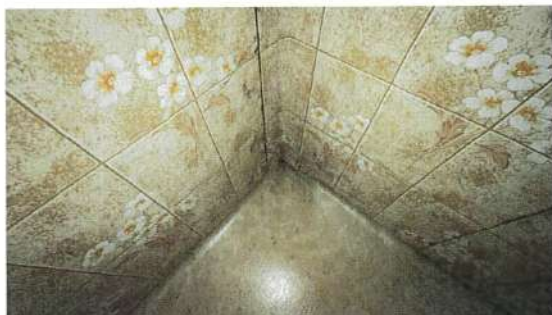
Belegg og tapet løsnet

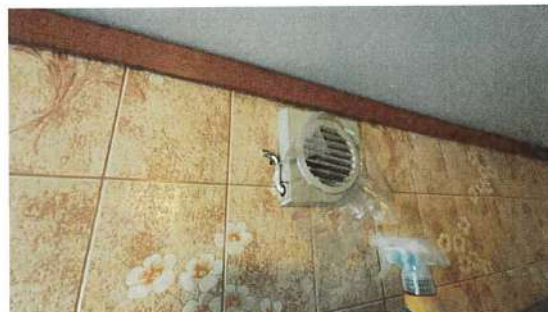
Avtrekksvifte fungerer ikke

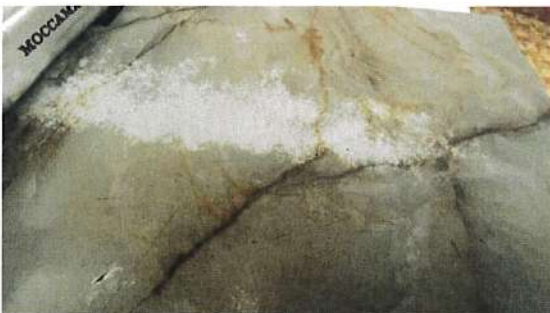
Slitasje i benkeplate

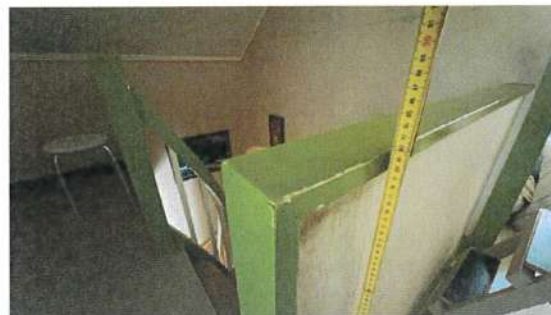
Lav høyde rekkverk trapp
