# SALGSOPPGAVE

**ERNST BRODTKORBS VEG 8**

**8665 MOSJØEN**

# Tilstandsrapport

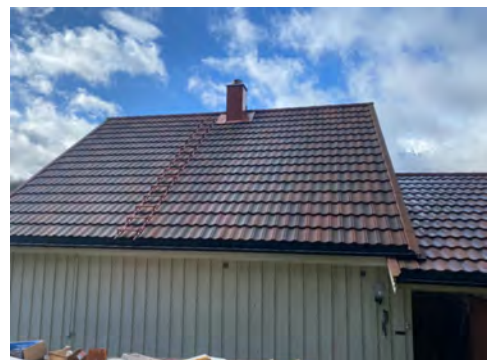
Yttertak fra ca. 2010.

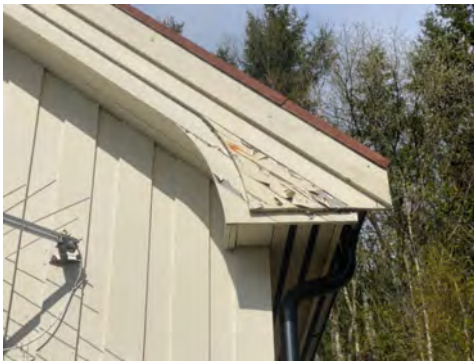
Værslitt/malingsavflassing mot vindskie.

Vindskier med malingsavflassing må påberegnes utbedres.

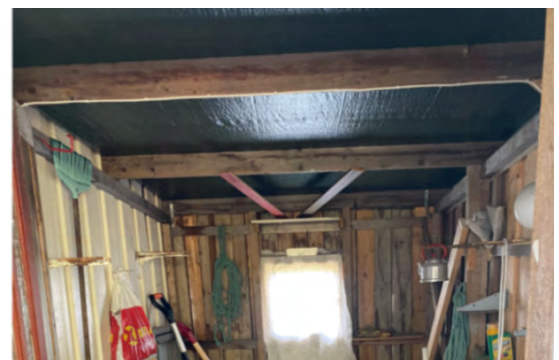
- Takteking over bod: Det er påvist rust i nedkant av platene. Undertaket består av presenning, som ikke er egnet og ikke anbefales som permanent undertaksløsning. Presenning kan kun benyttes som midlertidig beskyttelse, da det ikke tilfredsstiller kravene til vanntetthet, mekanisk styrke og varighet som kreves for undertak. Det er mangelfull avslutning i toppen av taket, noe som medfører at vann kan komme inn på undersiden av tekkingen.

Undertak av pressening.

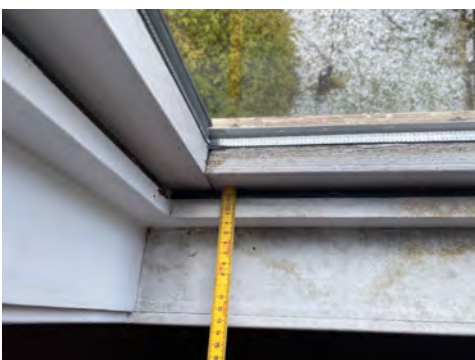
vinduer er slitte og det er sprekker i trevirket. Pakninger i karm tetter dårlig. Vindu på soverom i 2. etg kan ikke lukkes helt. Vindu mot nord har kondens i glass, noe som indikerer punktert glass. Utvendige omrammingsbord på vinduer er stedvis satt helt ned på beslag, skadeutsatt løsning med fuktopptrekk og påfølgende råteskader. Vinduer mangler beslag i øverkant, skadeutsatt løsning med fare for lekkasje rundt vinduer og i konstruksjonen.

Vindu i loftsetasjen kan ikke lukkes tilstrekkelig.

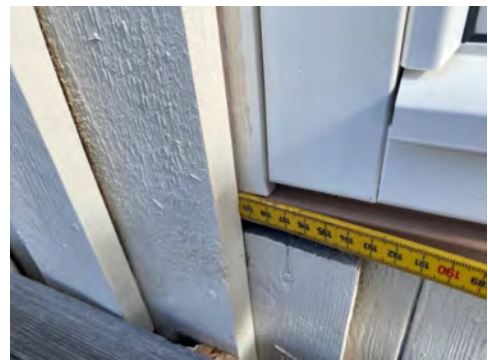
Glippe mellom dekkbord og karm.

Det bør monteres beslag i underkant av døren og glippen mellom dekkbord og karm bør tettes.

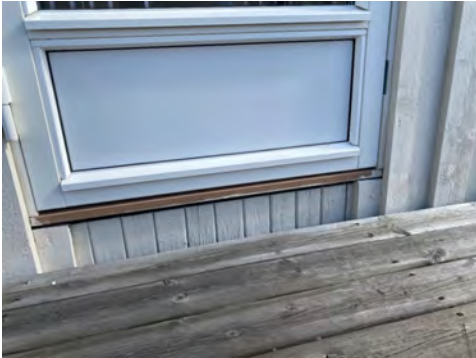
Døren mangler beslag i nedkant.

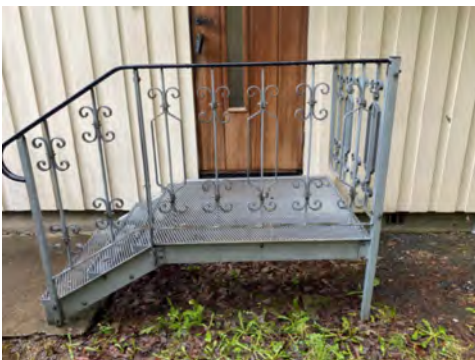
Trapp i strekkmetall som hovedtrapp.

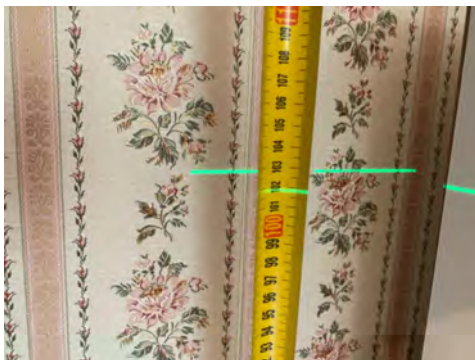
Planavvik i soverom i loftsetasjen:innenfor 2 meter er ca. 19 mm.  
Planavvik gjennom hele rommet er ca. 20 mm.

Måling av planavvik gjennom hele rommet, loftsetasjen

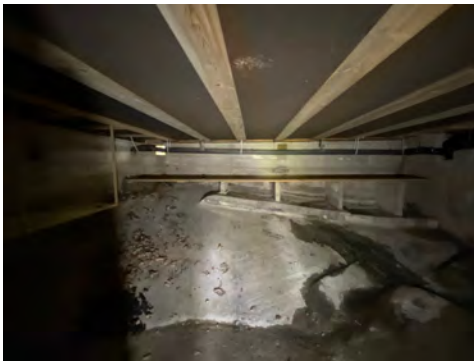
Det er ikke tilfredsstillende ventilering av krypkjeller, flere ventilert bøl åpnes/etableres for å kunne øke ventileringen.

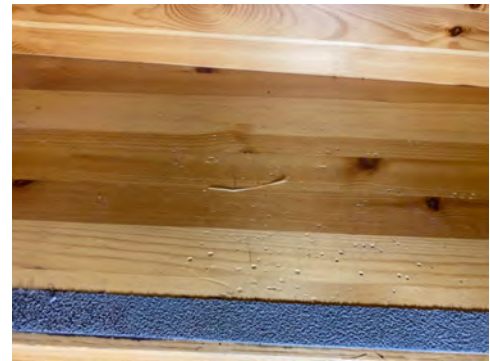
Enkelte hakk i overflate trinn

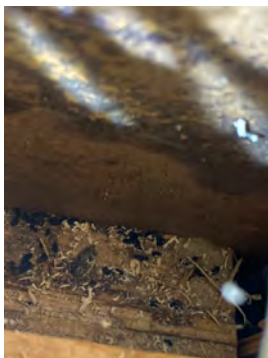
Ekskrementer fra mus i innvendig vegg mot badet i hovedetasjen.

Det bør gjennomføres grundig rengjøring og tiltak for å hindre videre tilgang for mus, for eksempel ved å tette åpninger og sprekker.

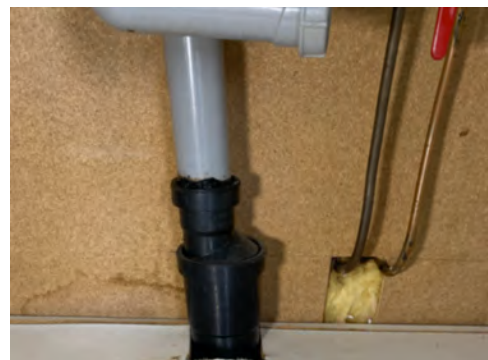
Bruk av tettemasse rundt avløpsrør.

Det bør gjennomføres utbedring av soilrør med rustdannelse og feil fall, samt sikre korrekt og fagmessig feste av avløpsrør.

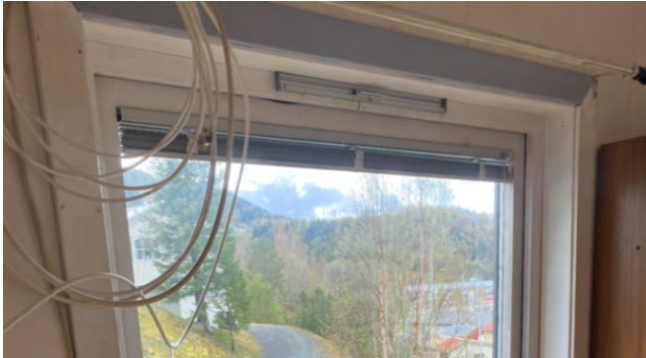
Naturlig ventilering via ventiler i vinduer.

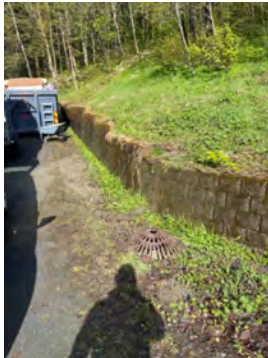
Forstøtningsmurer er av betong.  
Normal slitasje iht. alder.

Forstøtningsmur langs innkjørsel.

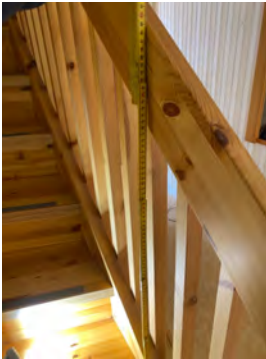
Høyde rekkverk i trapp til loftsetasjen.

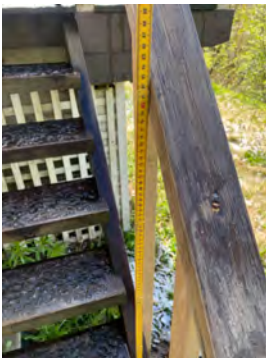
Rekkverkshøyde, utvendig trapp.
