Tilstandsrapport

Vertikaldelt tomannsbolig

Kanabakken 8B, 9803 VADSØ

Rapportdato: 26.05.2026

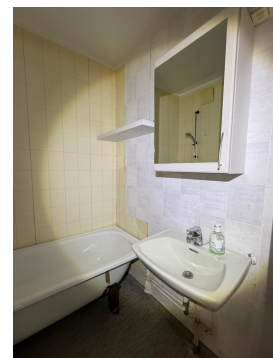
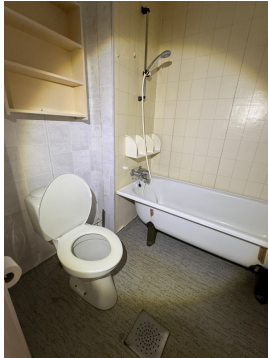
Badet

Vanntilførsel til baderommet er stengt pga. skade i toalettskål.

Det er eldre soilsluk og synlig vinylbelegg som tettesjikt. Det er ikke overgang mellom sluk og vinylbelegg. Dette medfører høy risiko for fuktskader i underliggende konstruksjoner.

Toalettet er sprukket i innvendig bunn og det er sprekker i servanten.

Dersom det ikke iverksettes tiltak, medfører det høy risiko for videre fuktskader i underliggende konstruksjoner. Dette kan føre til omfattende skader og økte utbedringskostnader.

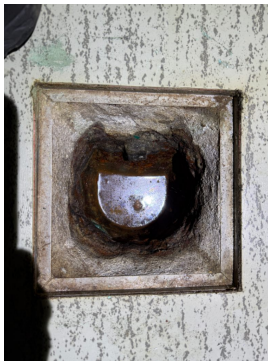
Sluk på badet

Det er eldre soilsluk med rustskader og ikke noen form for tettesjikt.

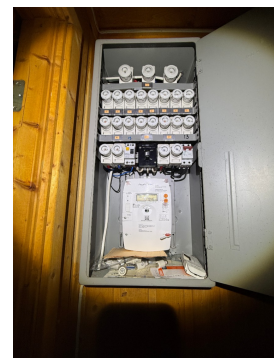
Sikringsskap i kjeller

12. Foreta en helhetsvurdering av det elektriske anlegget, dets alder, allmenne tilstand og fare for liv og helse. Bør det elektriske anlegget ha en utvidet el-kontroll?
Ja Det elektriske anlegget er fra boligens oppføringsår, har utlevd sin normale levetid på 25-30 år (elsikkerhetsportalen.no), og det må påregnes vedlikehold og utskiftninger i tiden som kommer. Det mangler dekkelukk på flere koblingsbokser i vegg og det er synlige uisolerte strømførende ledninger i sikringsskap, som medfører direkte fare for liv og helse ved berøring. Derfor anbefales det en utvidet el-kontroll utført av en registrert elektroinstallasjonsvirksomhet, for kartlegging av nødvendige tiltak.

Konsekvens av at det ikke utføres kontroll av anlegget er at det kan oppstå feil/skader på anlegget, som kan føre til at anlegget, eller deler av anlegget, ikke fungerer eller det kan oppstå fare for brann og personskader.

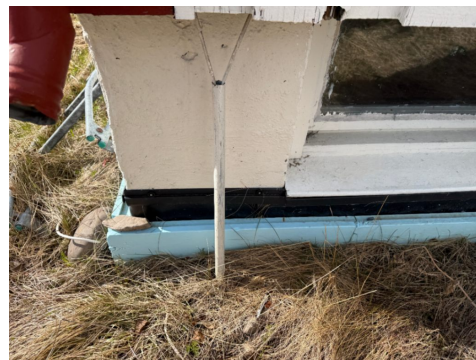
Synlig isolasjon utenpå grunnmursplasten
