SALGSOPPGAVE

BOLIGBYGG INNREDET MED FLERE LEILIGHETER - SENTRALT PÅ DALE

**Bergsdalsvegen 5
5722 Dalekvam**

Befaringsdato: 17.02.2026

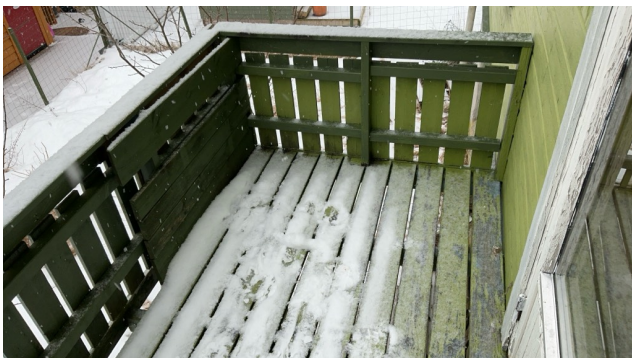
Rekkverkets lave høyde utgjør en økt risiko for fallskader. Det anbefales å oppgradere rekkverket til dagens forskriftskrav for å ivareta sikkerheten.

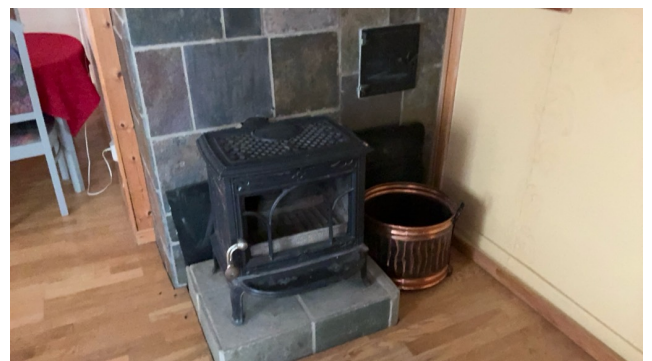
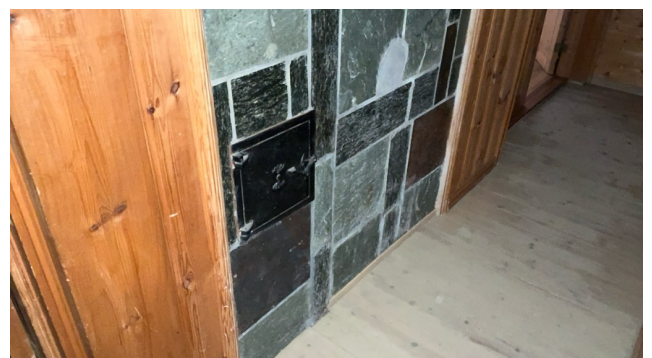
Konsekvensen av at mer enn halvparten av forventet brukstid er passert, er økt risiko for skader, lekkasjer eller redusert brannsikkerhet.

Det bør gjennomføres nærmere undersøkelser av pipens tilstand, og det anbefales kontroll av pipe og ildsteder av kvalifisert fagperson.

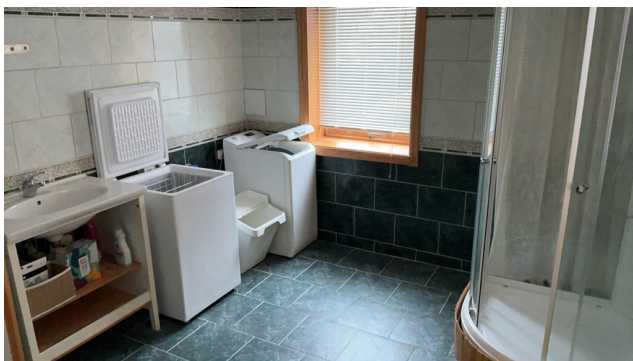
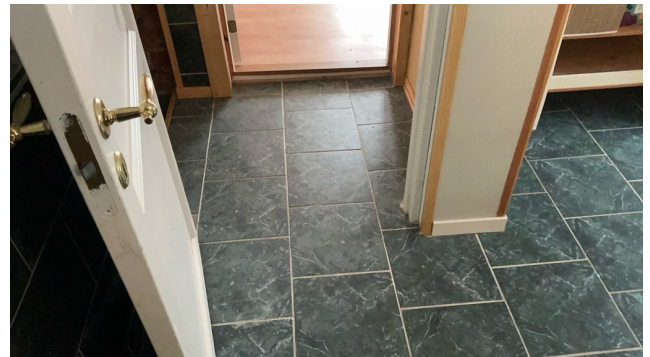
2. ETASJE > BAD

TG 1 Overflater vegger og himling

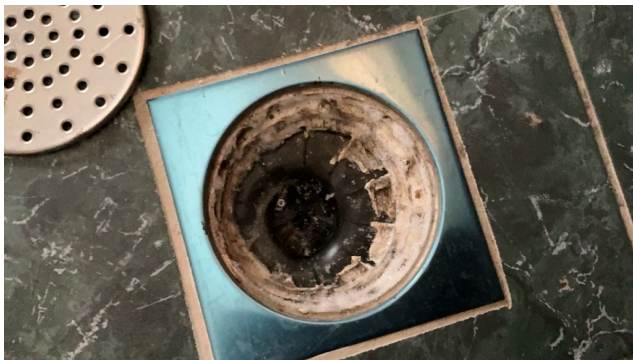
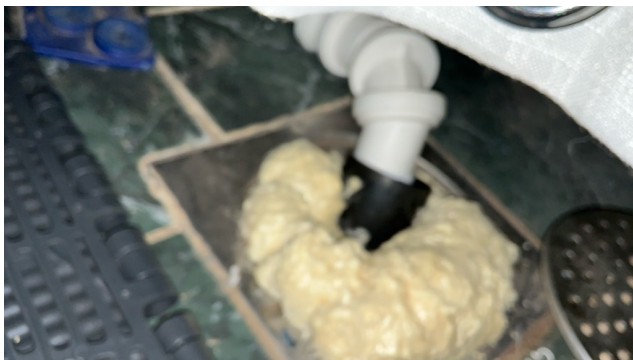
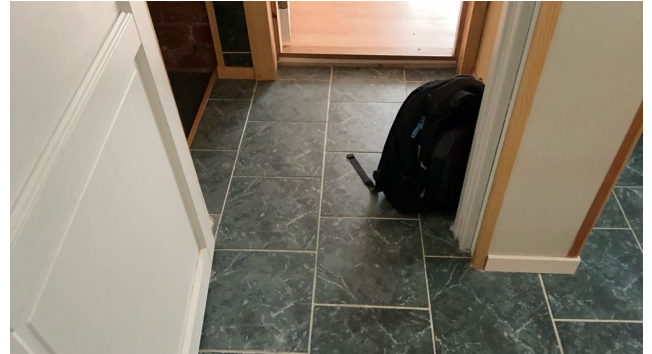
2. ETASJE > BAD

! TG 1 Sanitærutstyr og innredning

Rommet har servant, dusjkabinett og opplegg for vaskemaskin.

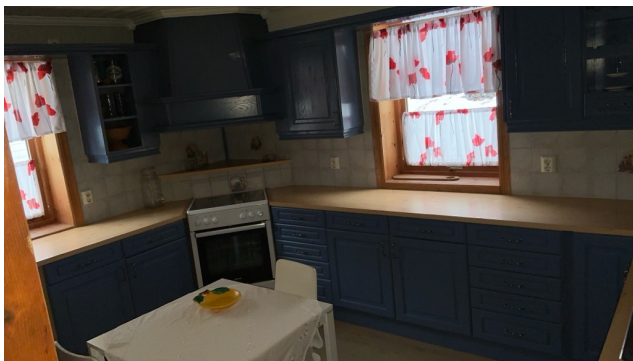
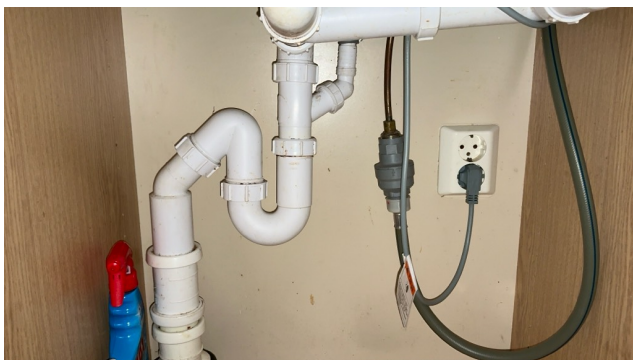
1. ETASJE > KJØKKEN 2

TG 3 Avtrekk

- Det er ikke påvist noen form for ventilering av kjøkkenrommet (lukket rom).
- Det er manglende forsert mekanisk avtrekk fra kokesone i kjøkkenet.
- Det er registrert avvik med avtrekk.

Manglende ventilasjon kan føre til dårlig inneklima, økt fuktbelastning og risiko for mugg- og fuktskader.

- Gjennomføre ytterligere undersøkelser og foreta utbedring av skade.

Kjøkkeninnredningen bør vurderes skiftet eller oppgradert for å sikre funksjonalitet og estetikk.

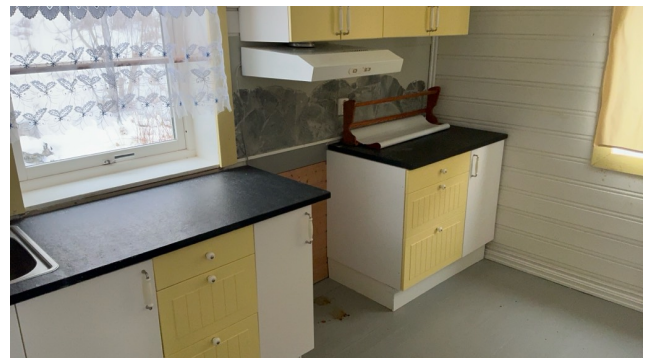
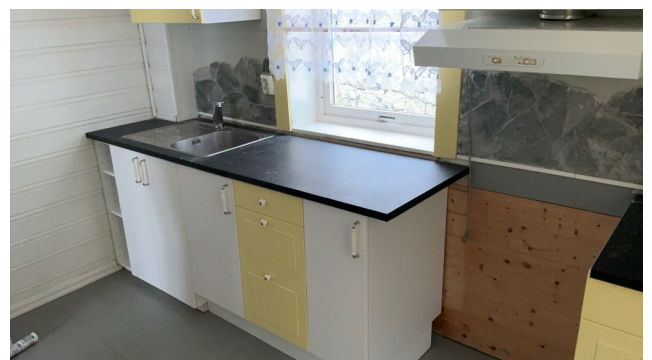
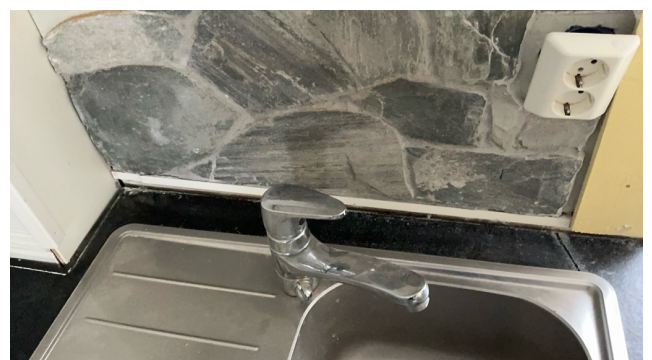
2. ETASJE > KJØKKEN

TG 1 Avtrekk

Det er kjøkkenventilator med avtrekk ut.

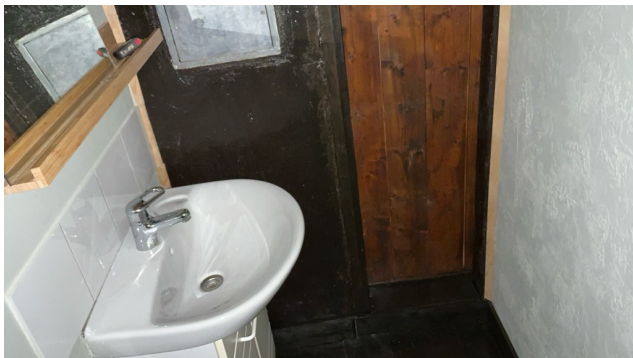
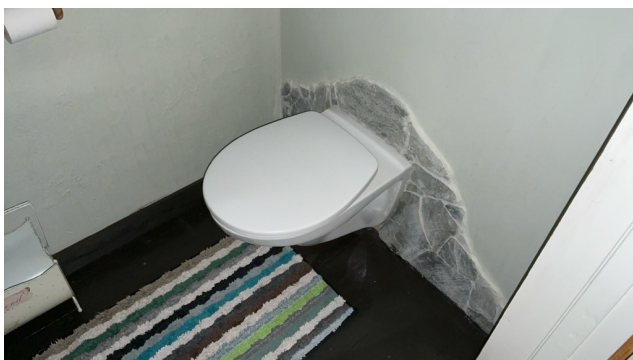
- Det er ikke påvist tilfredsstillende løsning for å synliggjøre lekkasje fra innebygget sisterne.
- Toalettrom har ingen ventilering fra rommet, NS 3600 krever mekanisk avtrekk for å kunne gi TG 0/1.
- Toalettrom har kun naturlig avtrekk fra rommet, NS 3600 krever mekanisk avtrekk for å kunne gi TG 0/1.

- Uten dreneringsløsning/lekkasjesikring kan lekkasjer pågå over lang tid uten å bli oppdaget. Dette kan føre til omfattende fuktskader i omkringliggende byggematerialer.
- Mekanisk avtrekk bør etableres på toalettrom.

I tillegg bør det etableres en løsning som gjør det mulig å oppdage eventuell lekkasje fra den innebygde sisternen, for å unngå skjulte fuktskader i konstruksjonen.

Manglende tiltak kan føre til opphopning av fukt og lukt, økt risiko for muggdannelse, samt skjulte vannskader ved lekkasje.

Kostnadsestimat: Under 20 000

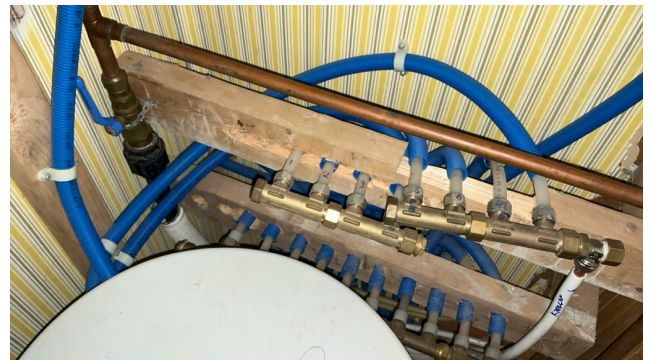
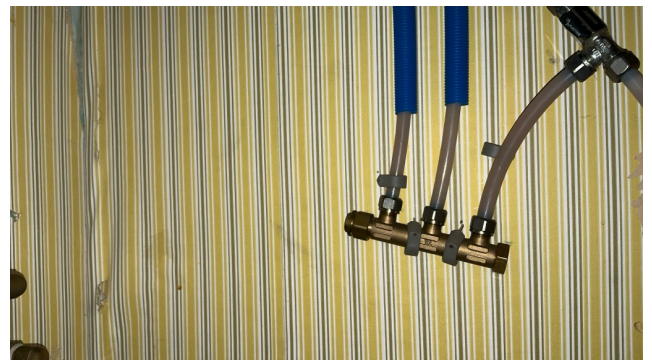
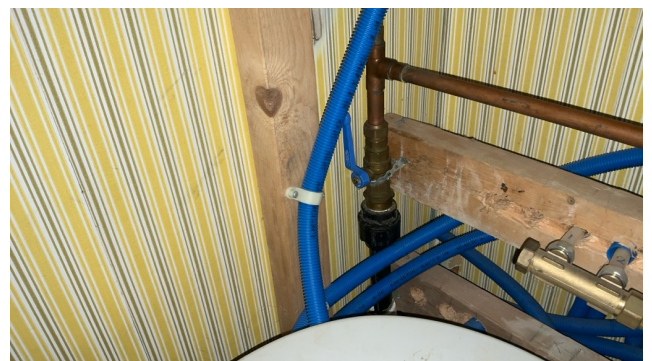
TG 2 Vannledninger

- Det er påvist at eventuelt lekkasjevann fra rør i rør system ikke ledes til sluk eller annen kompensere løsning.
- Det er påvist ufagmessig utførelse av vannledninger.

- Det bør foretas tiltak på anlegget som sikrer bedre løsning på eventuelt lekkasjevann fra rør i rør system.

Det bør etableres fordelingskap med avrenning til sluk eller annen godkjent løsning for å sikre at eventuelt lekkasjevann fra rør-i-rør-systemet ledes bort på en trygg måte.

Manglende avrenning øker risikoen for skjulte vannskader ved lekkasje, noe som kan medføre omfattende følgeskader på bygningskonstruksjonen.

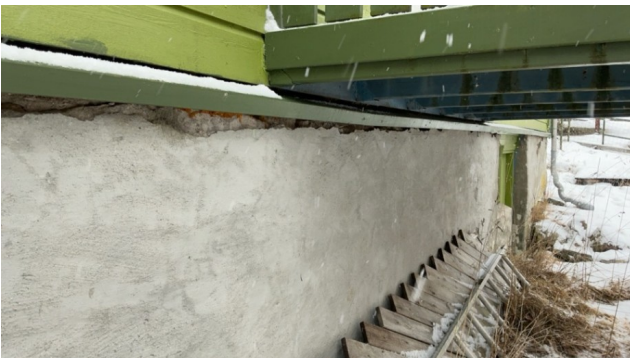
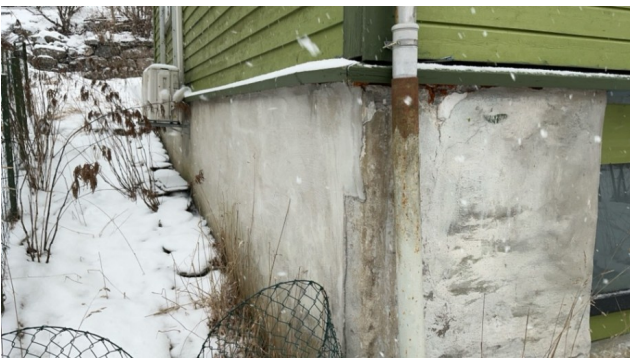
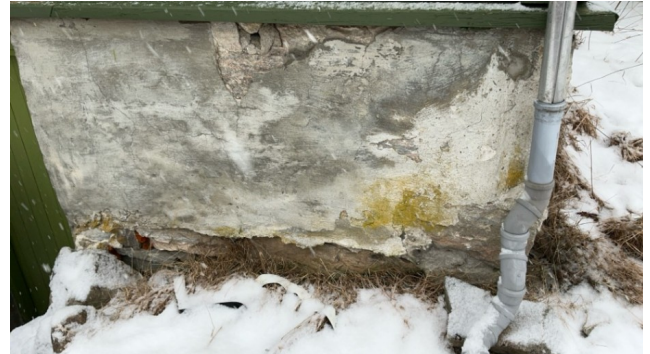
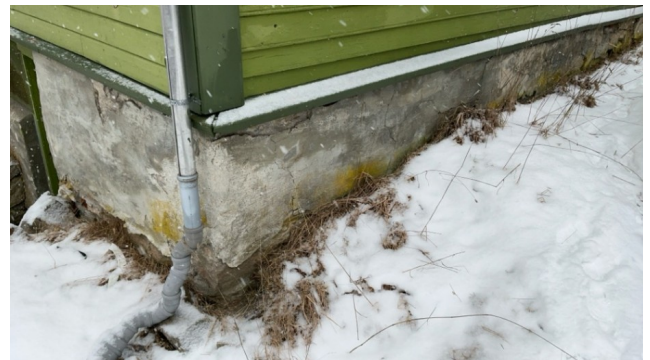
TG 2 Fuktsikring og drenering

Bygninger av denne alderen har vanligvis ingen fuktsikring mot grunnen. På generelt grunnlag anses slike konstruksjoner som risikoutsatt med hensyn til fukt.

Det er et fuktig miljø i kjelleren, spesielt i området med skiferheller mot grunnen.

- Det mangler, eller på grunn av alder er det sannsynlig at det mangler, utvendig fuktsikring av grunnmuren ved kjeller/underetasje.
- Mer enn halvparten av forventet levetid på drenering er overskredet.

- Fuktsikring av muren må etableres inkl. klemlist.
- Tiltak for redrenering rundt boligen kan ikke utelukkes.
- Det bør gjøres lokale tiltak.

Det bør vurderes å etablere ny drenering og utvendig fuksikring av grunnmuren for å redusere risikoen for fuktskader i kjeller og tilstøtende konstruksjoner.

Konsekvensen av manglende eller utilstrekkelig drenering og fuksikring er økt fare for fuktinntrengning, skader på bygningsdeler og redusert levetid for konstruksjonen.

Kostnadsestimat: 100 000 - 200 000
