# Tilstandsrapport

Enebolig

Hunnsvegen 64 A, 2819 GJØVIK

Rapportdato: 16.10.2025

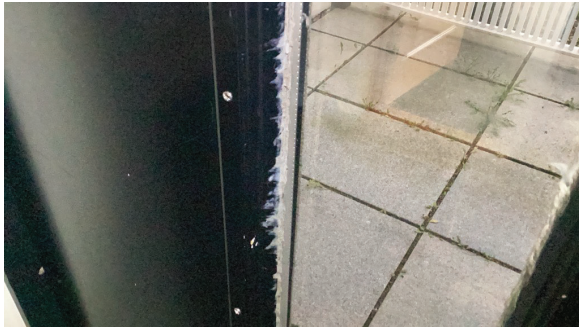
Ufagmessig utførelse på deler av arbeid.

Dørene bør vedlikeholdes og terrassedøren justeres for å hindre videre slitasje og funksjonssvikt. Dersom tiltak ikke utføres, kan det føre til økt slitasje, redusert levetid og problemer med tetthet og sikkerhet.

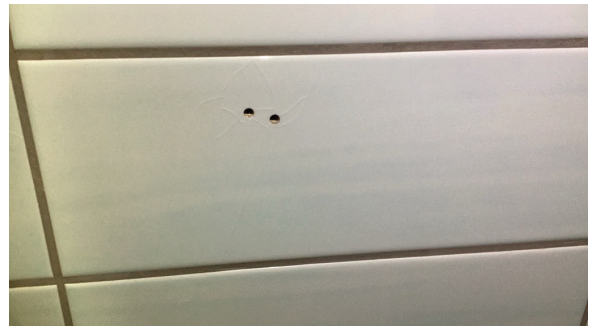
Hull i vegger etter tidligere installasjoner.

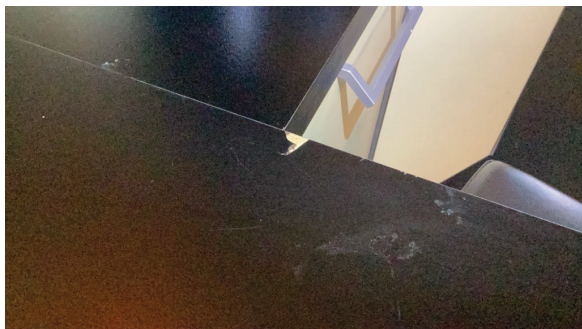
Sår i benkeplate.

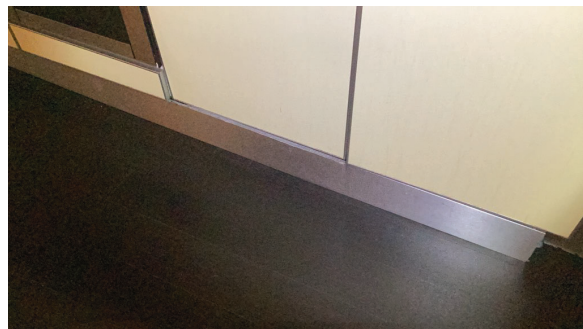
Sokkel under skap bør utbedres.

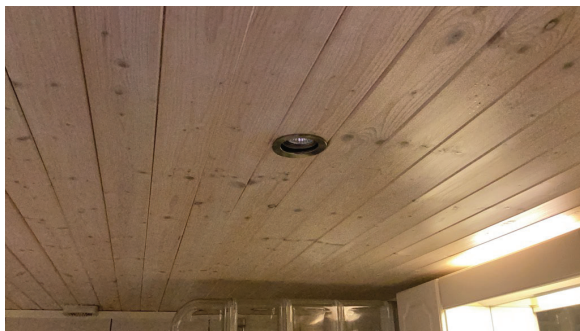
Spotter på bad i 1. etasje virker ikke.

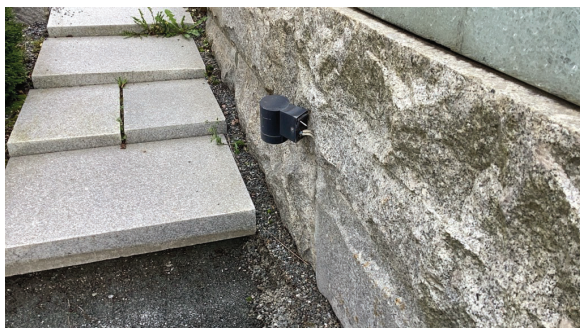
Løse utvendige lamper.

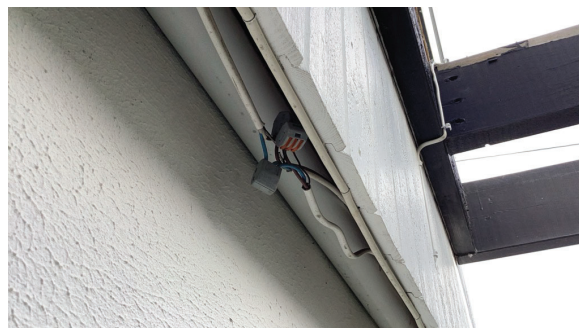
Ufagmessig utførelse, løse ledninger og mangler koblingsboks.

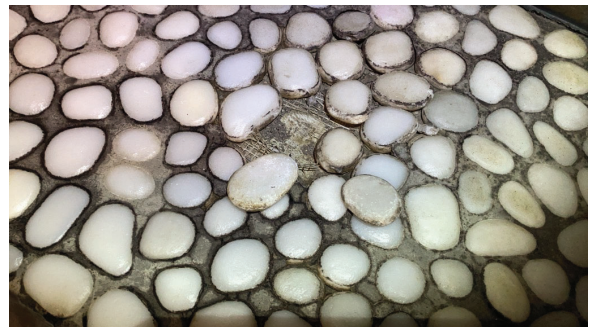
Flere løse steiner på gulv.
