# Tilstandsrapport

Enebolig

Bakketunvegen 5, 2730 LUNNER

Befaringsdato: 13.05.2026

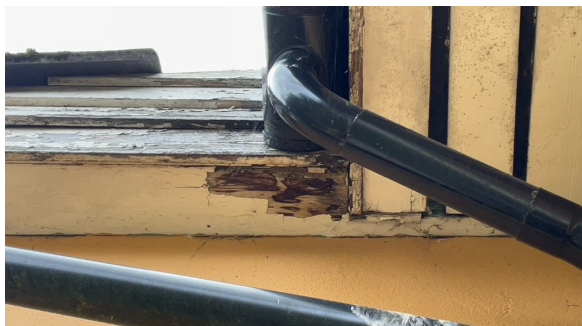
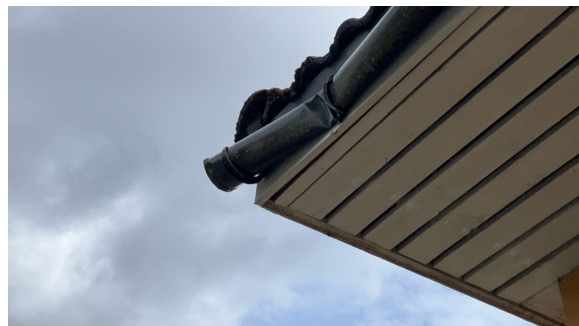
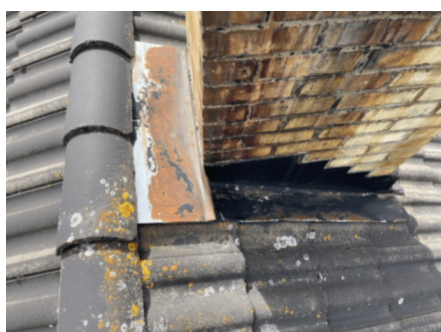
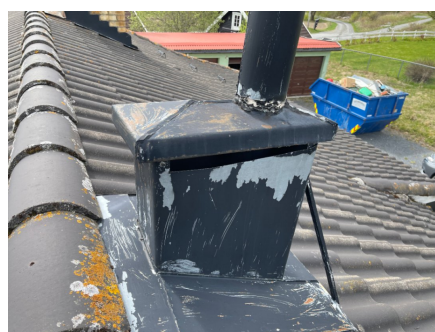
## Veggkonstruksjon

- Det er påvist sprekker i murte/pussede fasader.
- Det er stedvise sprekkdannelse i forblending/utvendig puss.

Det er stedvis registrert avskallinger og avflasset overflatebehandling på murvegger, samt sprekker i overflaten. Liggende panel er værslitt med oppsprukket trevirke og mye avflasset overflatebehandling.

Lokal utbedring av sprekker og avskallinger i murfasaden bør utføres, samt overflatebehandling bør fornyes for å hindre videre nedbryting og vanninntrenging. Værslitt og oppsprukket panel bør utbedres og overflatebehandles på nytt for å forhindre råte, sopp og ytterligere skade på trekonstruksjonen.

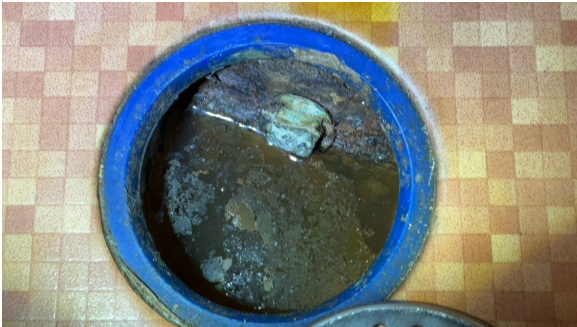
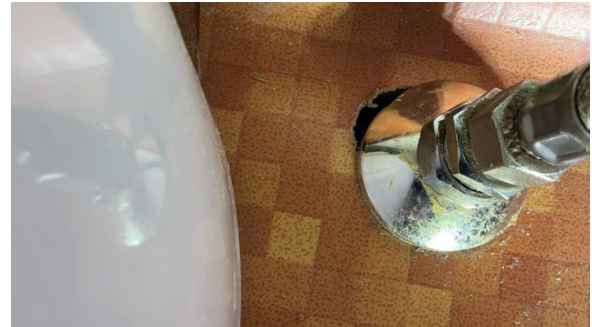
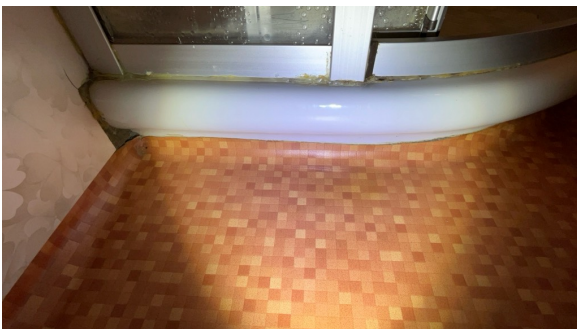
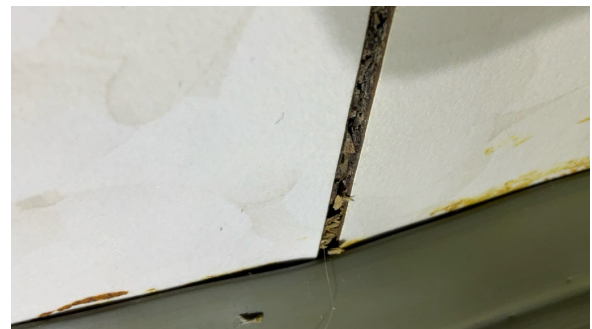
## 1. ETASJE > BAD

Hulltaking er foretatt uten å påvise unormale forhold. Det presiseres at det er murvegg, så det er ikke målt i treverk eller relativ luftfuktighet.

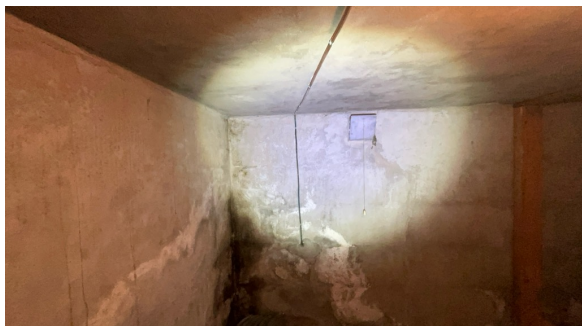
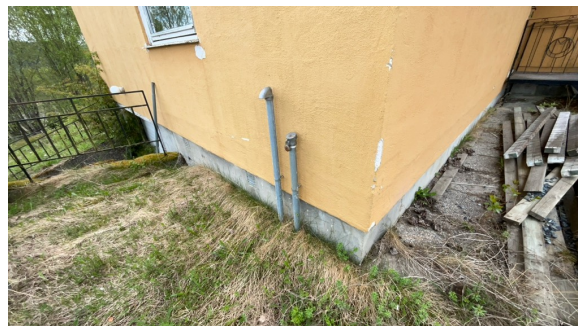
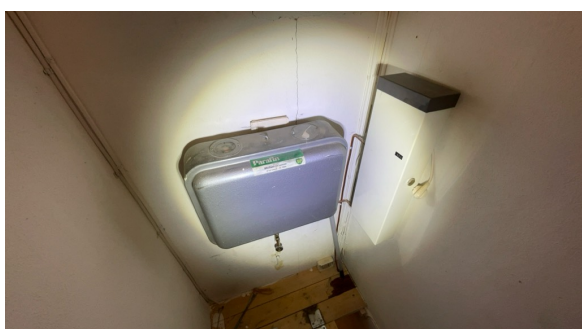
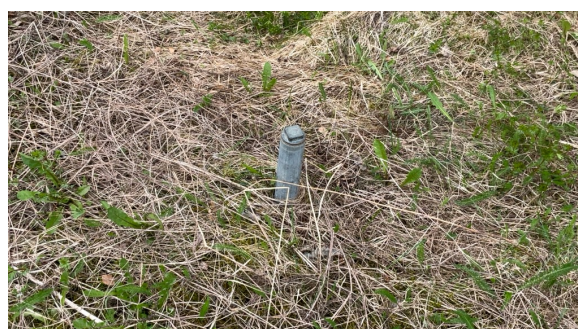
- Åpninger i rekkverk på utvendige trapper er ikke i henhold til krav i dagens forskrifter.
- Det er ikke foretatt radonmålinger, og bygget er heller ikke utført med radonsperre.
- Det er mangler/skader på håndslukkerutstyr iht gjeldende forskrift om brannforebygging.
- Det mangler håndløper på vegg i det innvendige trappeløpet.

Brannslukningsapparatet bør byttes ut da det er eldre enn 10 år, for å sikre at slukkeutstyret fungerer ved behov. Det bør etableres en permanent og sikker adkomst til sikringskapet for å unngå fare for fall eller skade. Løse eller på forstøtningsmurene må sikres eller festes for å hindre at de faller ned og utgjør en fare for personer eller dyr. Åpninger i rekkverk på utvendige trapper bør utbedres slik at de tilfredsstiller dagens forskriftskrav, for å redusere risiko for fall, spesielt for barn. Det bør gjennomføres radonmålinger, og eventuelle tiltak vurderes dersom forhøyede verdier påvises, for å redusere helse- og sikkerhetsrisiko for brukere av bygget. Manglende eller skadet håndslukkerutstyr må suppleres eller repareres i henhold til gjeldende forskrift om brannforebygging, for å sikre tilstrekkelig brannsikkerhet.

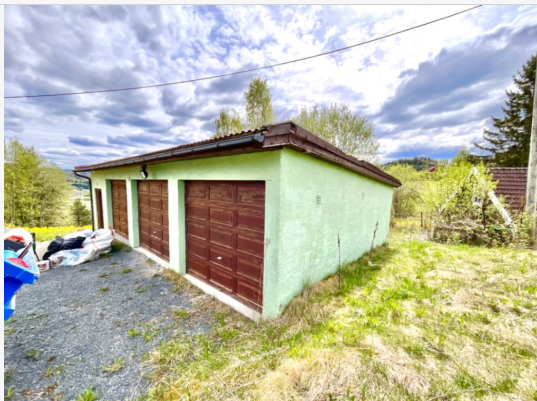
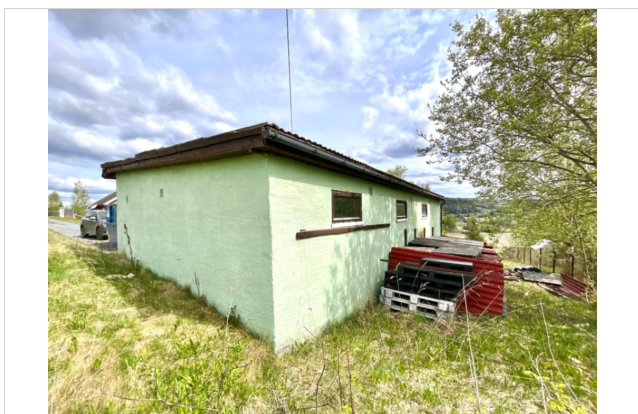
## Garasje

Det er registrert setningsskader i bygget.

Råteskader i undertak utvendig, og innvendig med stedvis mugg.

Råteskader i vindskier og toppbord.

Fuktskade og lekkasje fra taket.

Sprekker i mur.
