## Leilighet i sentrum m/terrasse

*Møllegaten 5, 4370 Egersund*

# Tilstandsrapport

Befaringsdato: 19.05.2026

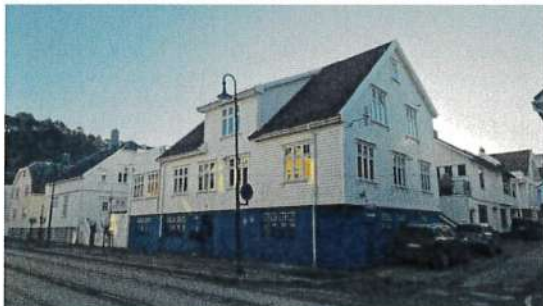
Det anbefales å overvåke takets tilstand jevnlig og vurdere utskifting av taktekking og undertak innen rimelig tid, da slitasje og alder medfører økt risiko for lekkasjer og følgeskader på underliggende konstruksjoner.

Begrenset kontroll gir usikkerhet om tilstanden, noe som kan medføre at skader ikke oppdages i tide.

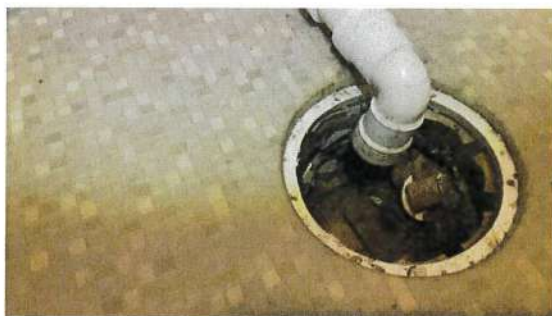
### Sanitærutstyr og innredning

Vaskerom er innredet med skyllekar, opplegg til vaskemaskin og enkel innredning.

Overflater og innredninger har alders og bruksslitasje men er i forholdsvis god stand.

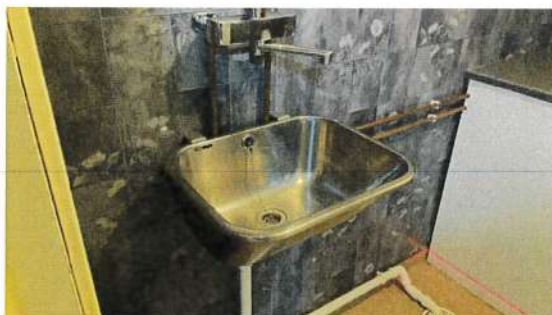
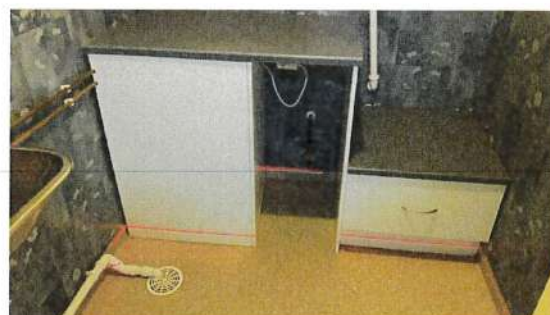
### Ventilasjon

Det er ikke foretatt hulltaking i vaskerom. Ved dagens bruk vurderes dette ikke som nødvendig. Ved befaring er det ikke observert indikasjoner på fukt.

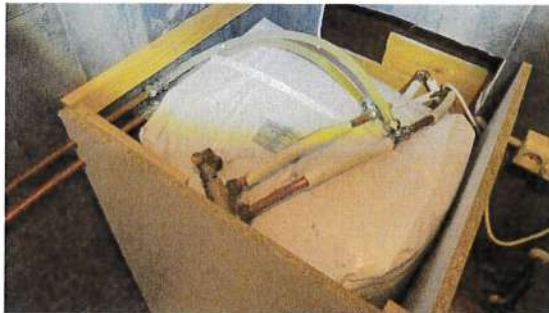
Ved befarung fungerte varmtvann som normalt.  
Berederen er kledd inne og ikke kontrollert. Alder og størrelse er ikke kjent.

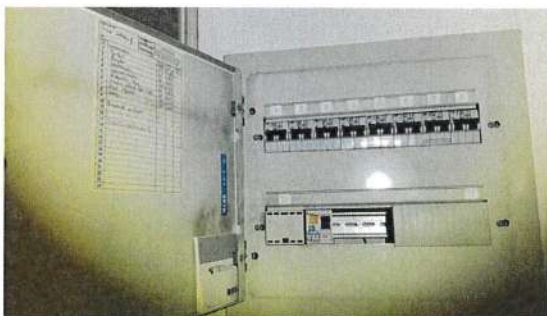
**Ja På bakgrunn av alder anbefales det el-kontroll av det elektriske anlegget.**
