# Tilstandsrapport

Bolig ("ombygd eldre fjøs")

Andfjordveien 457 og, 8480 ANDENES

Oppdragsnr.: 15149-1667

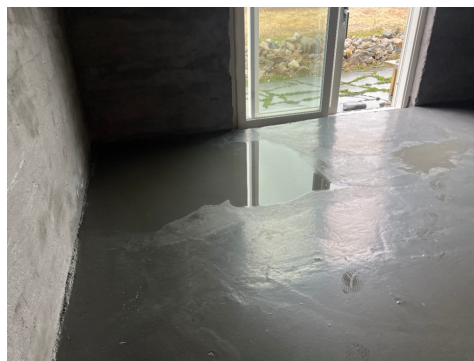
Konsekvensen av manglende utbedring er økt risiko for mugg- og råteskader, samt forringelse av inneklimate og bygningskonstruksjoner.

**Kostnadsestimat: 50 000 - 100 000**

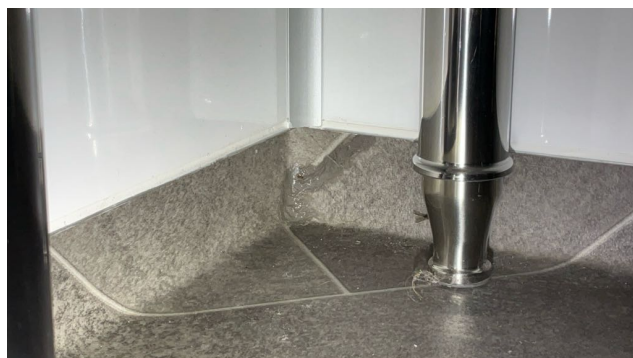
- Våtrommet fungerer med dette avviket.

Vær oppmerksom ved bruk. Våtrommet fungerer ved normalt bruk, forutsatt at det er montert dusjkabinett. For å få tilstandsgrad 0 eller 1 må påviste avvik rettes opp. Det vil imidlertid sjelden være økonomisk rasjonelt som et enkeltstående tiltak. Ved en eventuell renovering, påse at våtrommet bygges med riktig fall til sluk og at gulvbelegget utføres fagmessig.

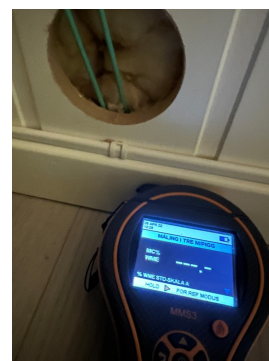
Hulltaking er foretatt fra gang, mot våtsone bak dusjkabinett, uten å påvise unormale forhold.

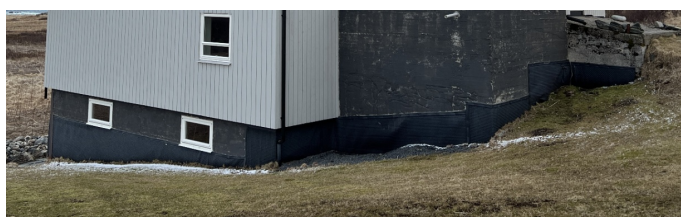
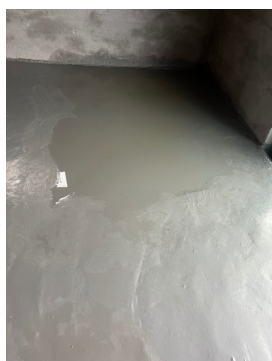
Konsekvensen av manglende tiltak er økt risiko for fuktskader, muggdannelse og skader på bygningskonstruksjonen, spesielt i området hvor vanninntrengning er påvist.

**Kostnadsestimat: 50 000 - 100 000**

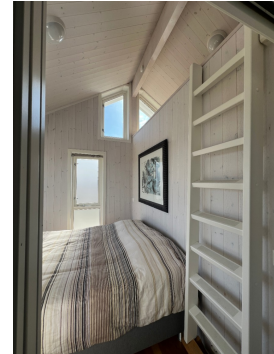
Det bør etableres tilfredsstillende rekkverk eller annen sikring på hems for å ivareta personsikkerheten. Manglende sikring medfører risiko for fall og personskade.

**Kostnadsestimat: Under 10 000**

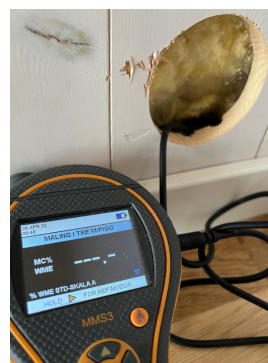
Hulltaking er foretatt fra garderoberom, mot våtsone i dusj, uten å påvise unormale forhold.
