# SALGSOPPGAVE

Enebolig  
Garverløkkevegen 68  
gnr. 45 bnr. 14  
2415 Heradsbygd

Befaringsdato: 05.09.2024

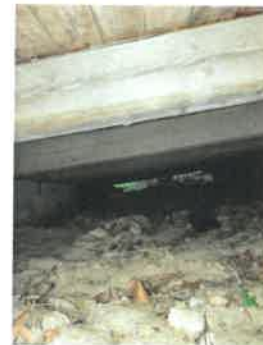
## Kryp kjeller

Åpent kryperom under innkledd uisolert veranda. Tilkomst kryperom fra vegg liv. Kryperom med lav krypehøyde. Gulv med jordmasser, ukjent vedr fuktsikring. Fundamentering med støpt murvange. Begrenset besiktigelse fra vegg liv. Kryp kjellere/kryperom vurderes på generelt grunnlag med risiko for fukt- og råteskader forbundet med rom under terreng, viktig med jevnlig tilsyn.

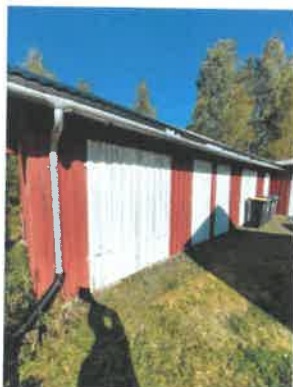
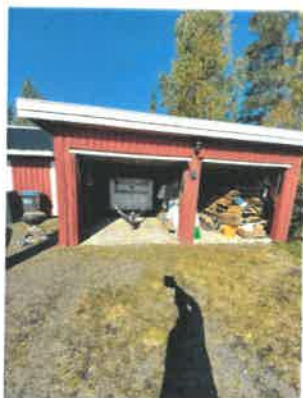
## Uthus

Bygning med skjevheter og preg av elde/slitasje. Generelt vedlikeholdsbehov.

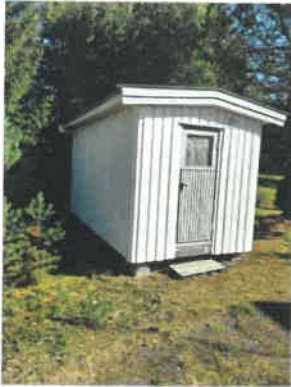
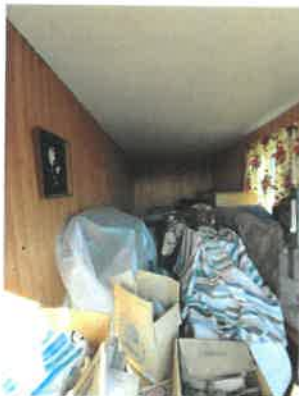
## Brakke/bod

Brakke fra 1965, opplyst tilflyttet til eiendommen i 1967. Punkt fundamentert på Lecablokk. Yttervegger i bindingsverk med utvendig stående kledning, kledning opplyst fra 2008. Malt heltredør med glassfelt og et vindu. Innvendige overflater med tregulv, vegger med trepanel og himling med malte himlingsplater, opplyst av eier om isolerte gulv, vegger og tak. Saltak teknet med bølgeblikksplater opplyst med tekking fra 2008, uten renner/nedløp. Innlagt strøm. Innbo/løsøre som begrenset den innvendige befaringen.
