## SALGSOPPGAVE

### BOLIGEIENDOM - SKODJE

Eiendommen gnr. 523, bnr. 110 som ligger i Ytreskodjevegen 62 – 6260 Skodje.

# Tilstandsrapport

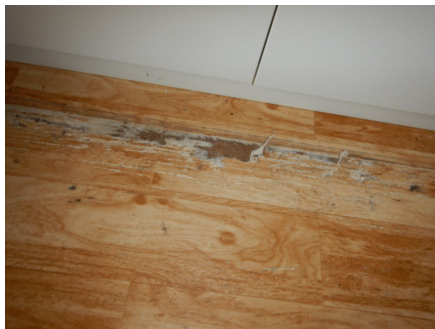
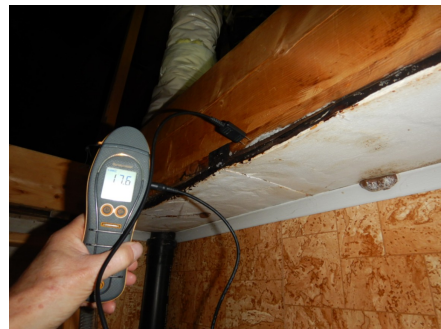
Det er registrert enkelte skader på gulv, vegger og tapet, samt fuktskader i himling ved loftsluke i vaskerommet. Det er også påvist mugg og sopp i konstruksjonen, og årsaken til fuktforholdet må utbedres før nye himlingsplater monteres. Kostnadsestimat for nødvendige tiltak er oppgitt til ca. kr 100 000–200 000.

Det må utføres lokale utbedringer og oppussing/fornyning av overflater. Ang fuktskade i himling så må årsaken utbedres før nye himlingsplater monteres.

**Kostnadsestimat: 100 000 - 200 000**

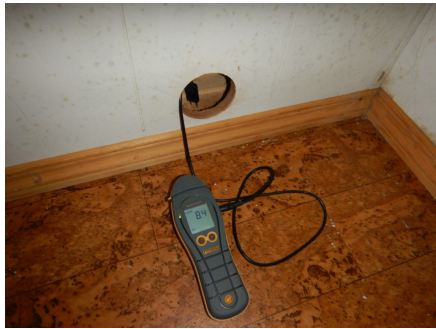
Det er boret inspeksjonshull i vegg i hall under trapp mot våtsone på bad uten å avdekke unormale forhold.

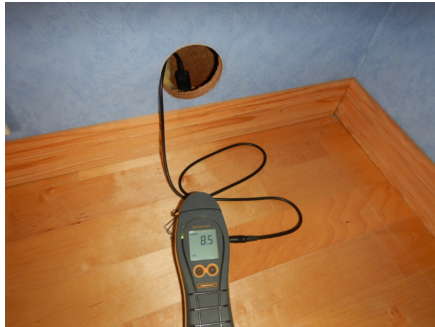
Det er boret inspeksjonshull i vegg i soverom mot våtsone på bad uten å avdekke unormale forhold.

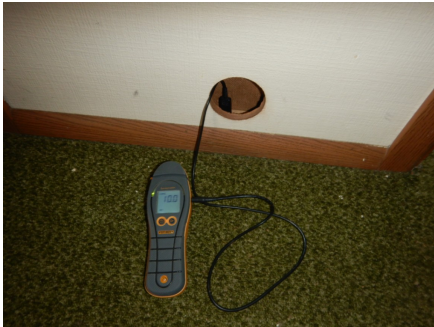
Det er boret inspeksjonshull i vegg i gang mot vaskerom uten å avdekke unormale forhold. Men gjør oppmerksom på at hullboring er utført i område med lite fuktbelastning. Våtsone grenser til trapperom.

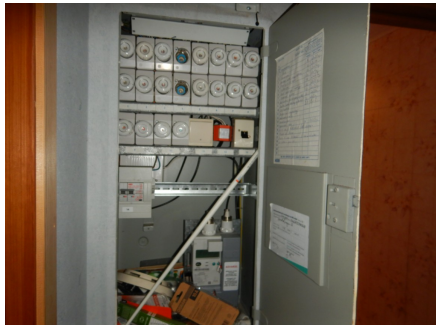
El-anlegget er fra byggeår og det er ikke utført el-kontroll siste 5 årene. Det er ikke forevist samsvarserklæring på utført arbeid på anlegget. Utifra dette så anbefales det utført en utvidet el-kontroll.
